RELATÓRIO DA VISITA AOS PONTOS DE MONITORAMENTO DO ACC DA MICROBACIA DO CORREGO JUNDIÁ – JAGUARÉ E SÃO MATEUS/ES

Realizada por: Comissão de Acompanhamento do ACC

Data: 31/08/2020

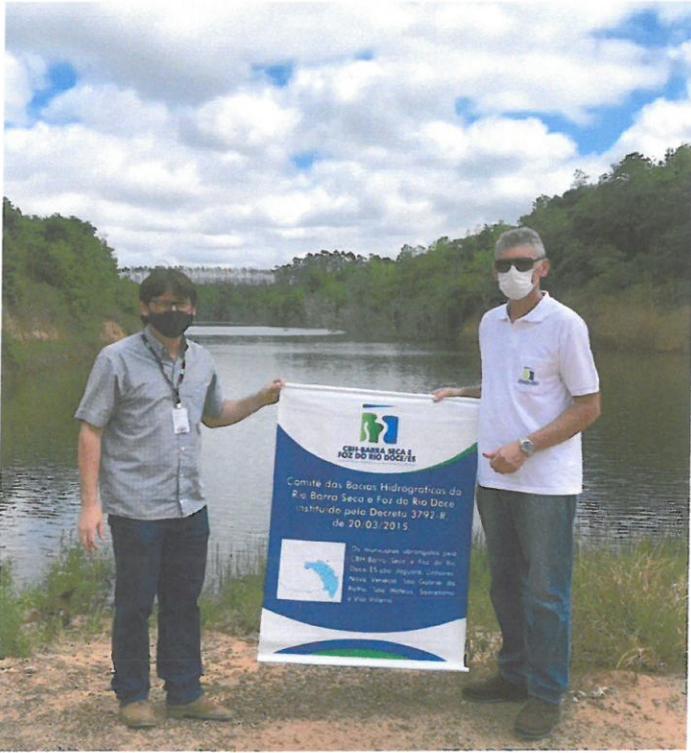
Foto 1- Ponto 2

Conforme as fotos (1, 2, 3, 4 e 5) que seguem abaixo, podemos constatar visualmente e através da régua graduada que estamos no Cenário 1- Azul, que diz o seguinte: quando a vazão no ponto de controle for maior ou igual a 100% da vazão de referência [$\geq 100\%$ Q90], e definidos todos os usos de acordo com a portaria de outorga, conforme consta nas regras do ACC.

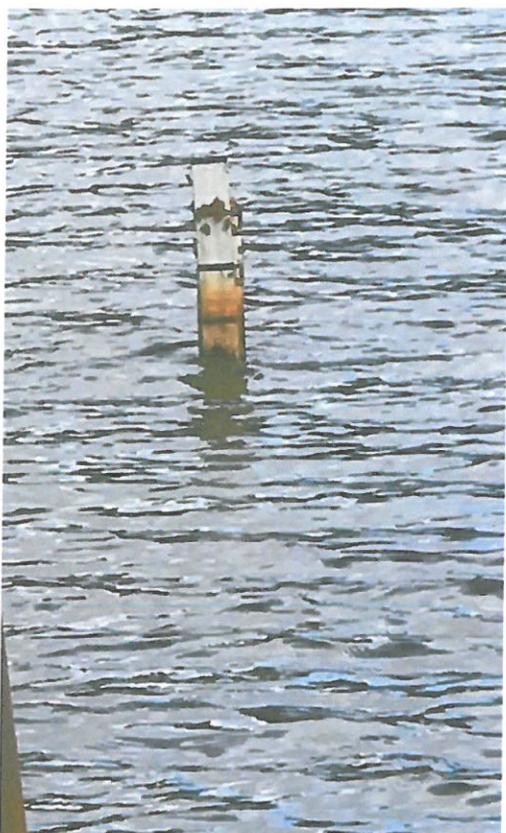
Foto 5– Ponto 8

Régua graduada instalada no ponto de captação do SAAE, com a cota em 4,35m, onde o valor máximo da mesma é 4,75m.

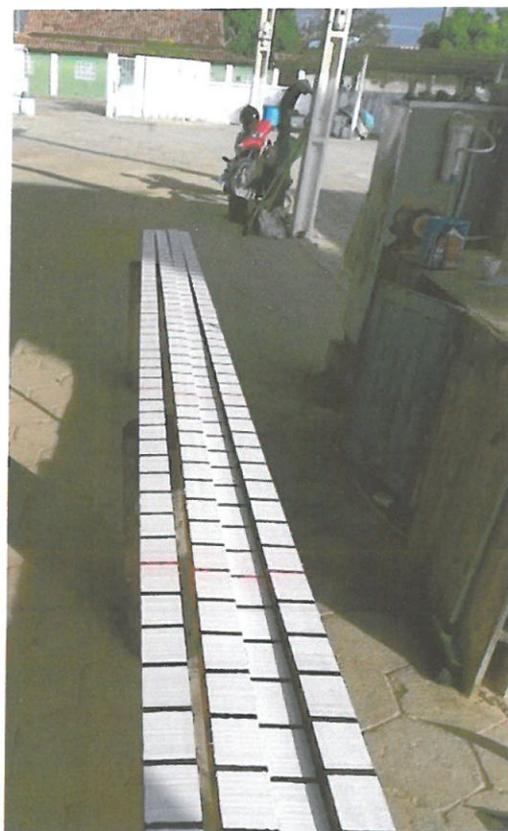
Foto 6– Régua Graduada

Conforme foto 6, as réguas graduadas que a Comissão de Acompanhamento tinha programado para serem instaladas no mês de março de 2020 nos pontos restantes, tiveram que ser adiados em decorrência da pandemia do novo coronavírus (COVID-19), o que deverá ocorrer quando estivermos seguro da pandemia, mas mesmo assim a Comissão de Acompanhamento, através de seus representantes tem se empenhado em monitorar os pontos da microbacia e ser for o caso definir o nível de alerta, conforme os cenários: azul, verde, laranja e vermelho que consta no ACC.
