Sala de Situação – AGERH/ANA

Boletim de Acompanhamento Hidrológico

Boletim nº 068/2025

sexta-feira, 11 de abril de 2025

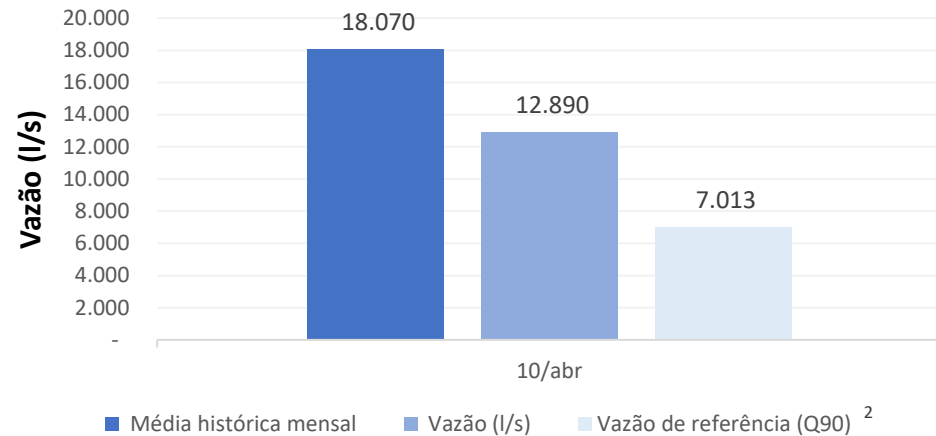
Vazão recente¹

1. Vazão no rio na data imediatamente anterior a publicação do boletim.
2. Utilizado o Q_{90} como vazão de referência, conforme Instrução Normativa Agerh nº 007/2020, art. 11.
3. Critério de outorga, conforme Instrução Normativa Agerh nº 007/2020, art. 12, inciso II.
4. O índice de criticidade hídrica é uma razão entre as vazões observada e de referência (Q_{90}).
5. As médias de longa duração correspondem à média aritmética das vazões naturais médias verificadas durante a série histórica de observações.

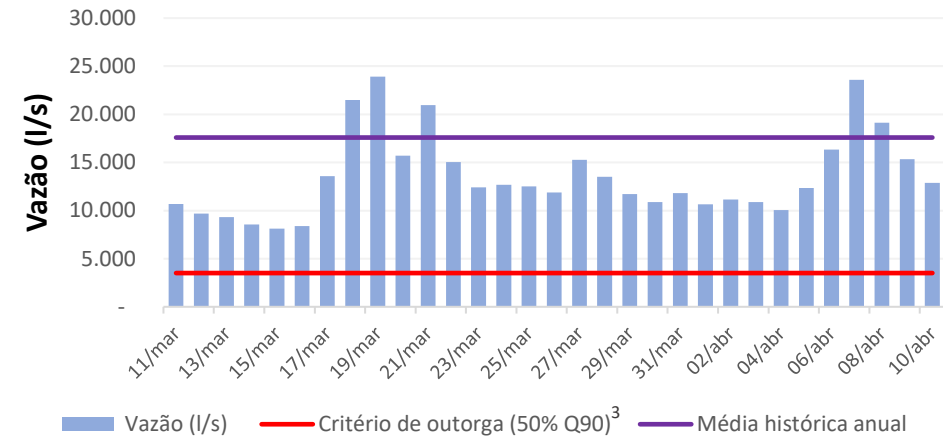
Histórico de Vazão nos últimos 30 dias

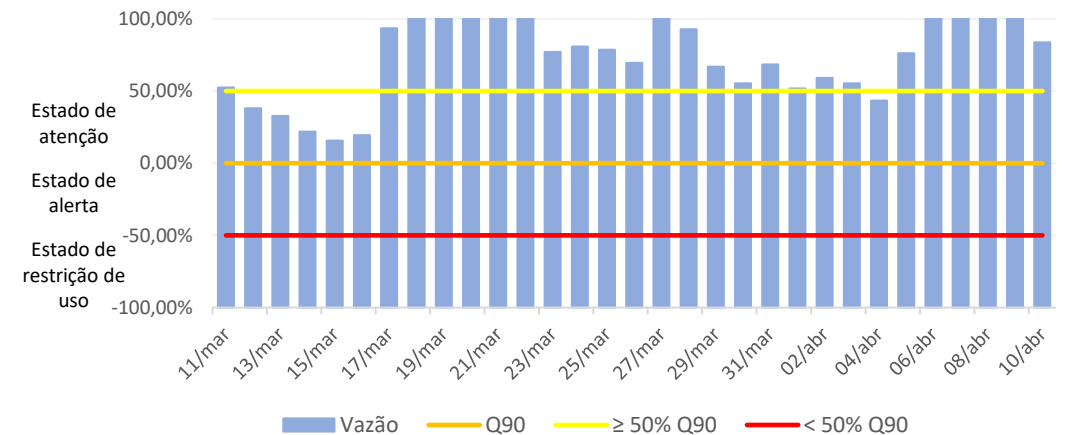
Evolução da Criticidade Hídrica nos últimos 30 dias⁴
