Sala de Situação – AGERH/ANA

Boletim de Acompanhamento Hidrológico

Sexta-feira, 13 de junho de 2025

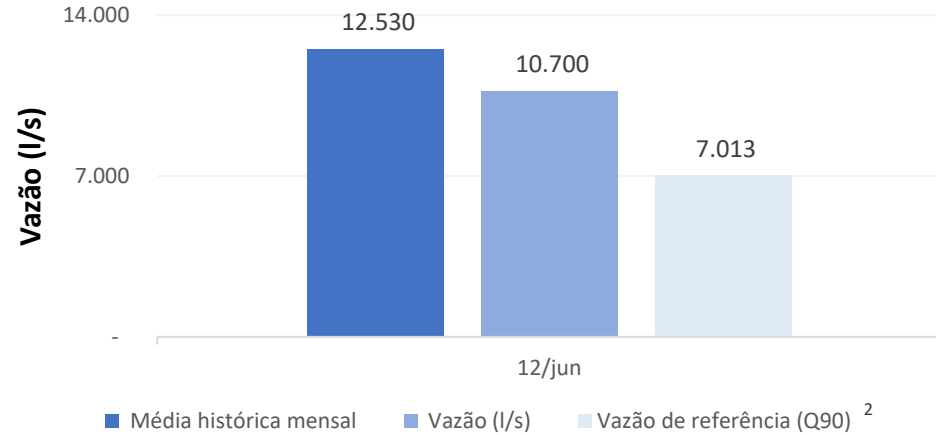
Vazão recente¹

1. Vazão no rio na data imediatamente anterior a publicação do boletim.
2. Utilizado o Q_{90} como vazão de referência, conforme Instrução Normativa Agerh nº 007/2020, art. 11.
3. Critério de outorga, conforme Instrução Normativa Agerh nº 007/2020, art. 12, inciso II.
4. O índice de criticidade hídrica é uma razão entre as vazões observada e de referência (Q_{90}).
5. As médias de longa duração correspondem à média aritmética das vazões naturais médias verificadas durante a série histórica de observações.

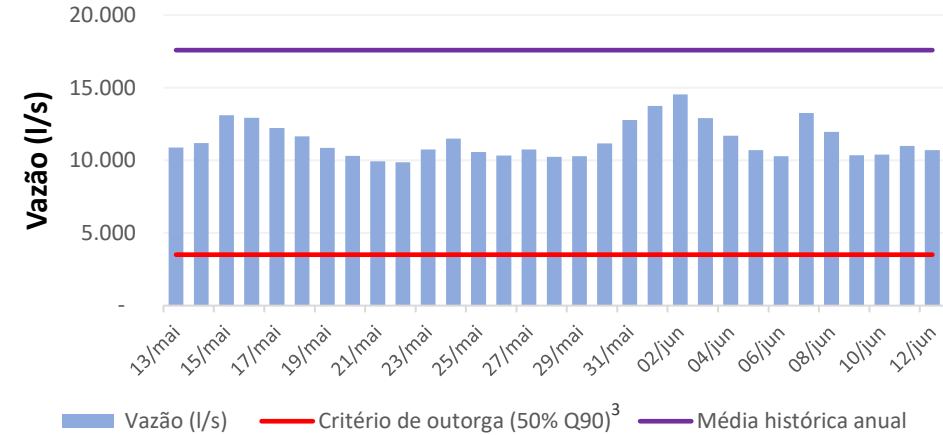
Histórico de Vazão nos últimos 30 dias

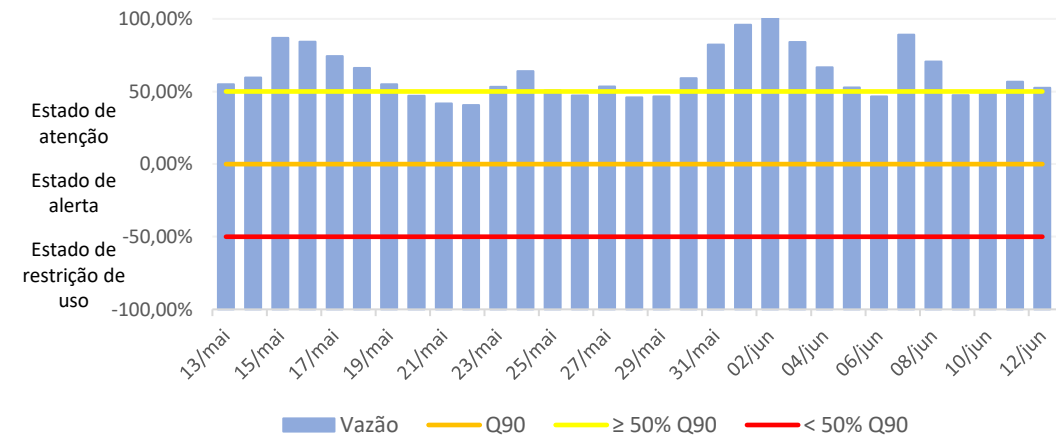
Evolução da Criticidade Hídrica nos últimos 30 dias⁴
