Sala de Situação – AGERH/ANA

Boletim de Acompanhamento Hidrológico

Quarta-feira, 18 de junho de 2025

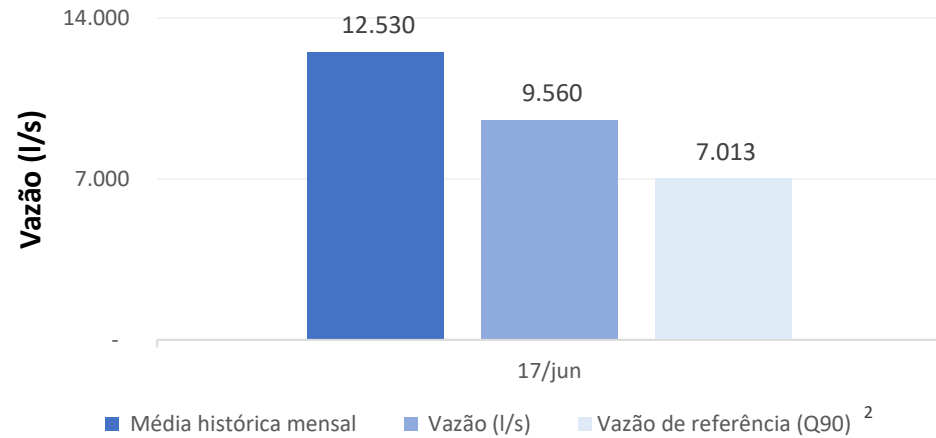
Vazão recente¹

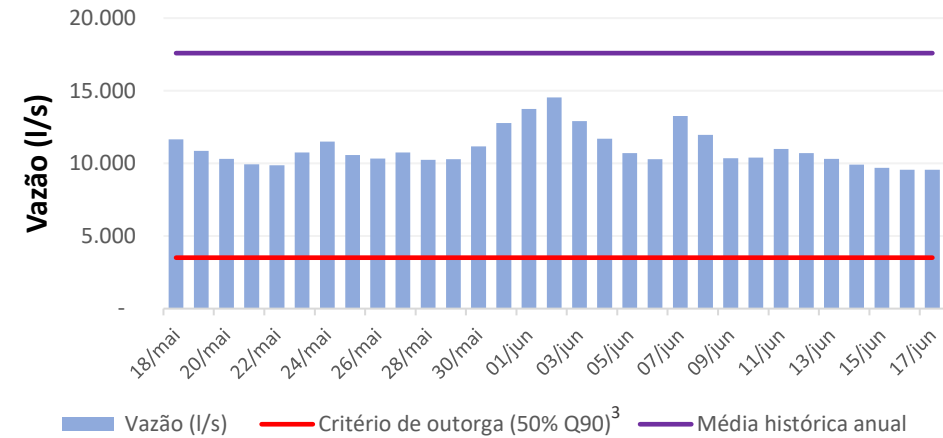
Histórico de Vazão nos últimos 30 dias

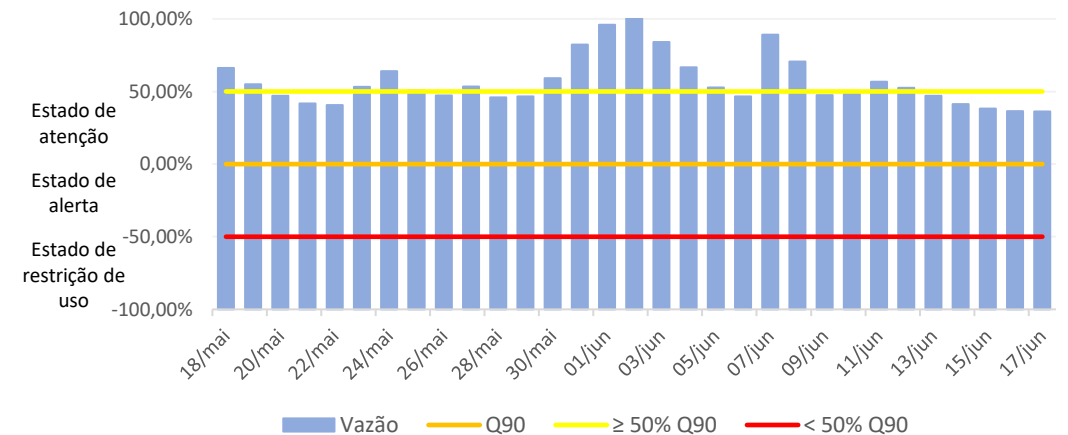
Evolução da Criticidade Hídrica nos últimos 30 dias⁴

1. Vazão no rio na data imediatamente anterior a publicação do boletim.
2. Utilizado o Q_{90} como vazão de referência, conforme Instrução Normativa Agerh nº 007/2020, art. 11.
3. Critério de outorga, conforme Instrução Normativa Agerh nº 007/2020, art. 12, inciso II.
4. O índice de criticidade hídrica é uma razão entre as vazões observada e de referência (Q_{90}).
5. As médias de longa duração correspondem à média aritmética das vazões naturais médias verificadas durante a série histórica de observações.
