Sala de Situação – AGERH/ANA

Boletim de Acompanhamento Hidrológico

Quinta-feira, 30 de outubro de 2025

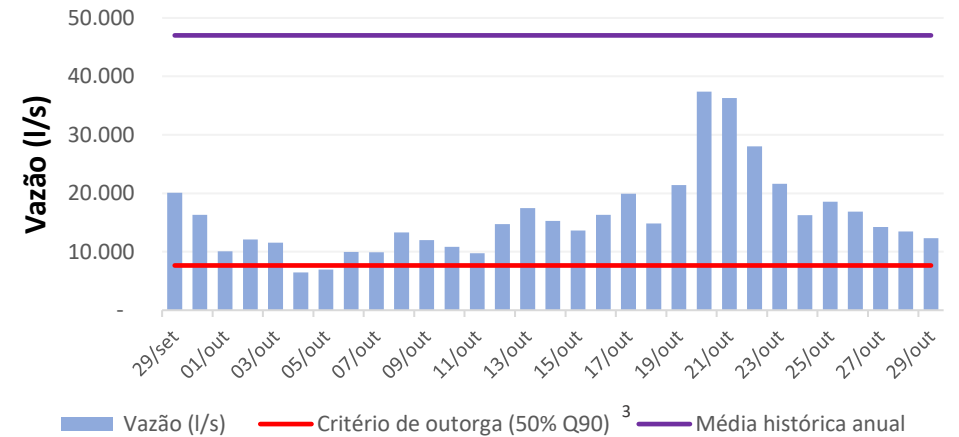
Histórico de Vazão nos últimos 30 dias
