## Boletim de Acompanhamento Hidrológico

Terça-feira, 23 de dezembro de 2025

### Rio Jucu – Estação Fazenda Jucuruaba (57230000)

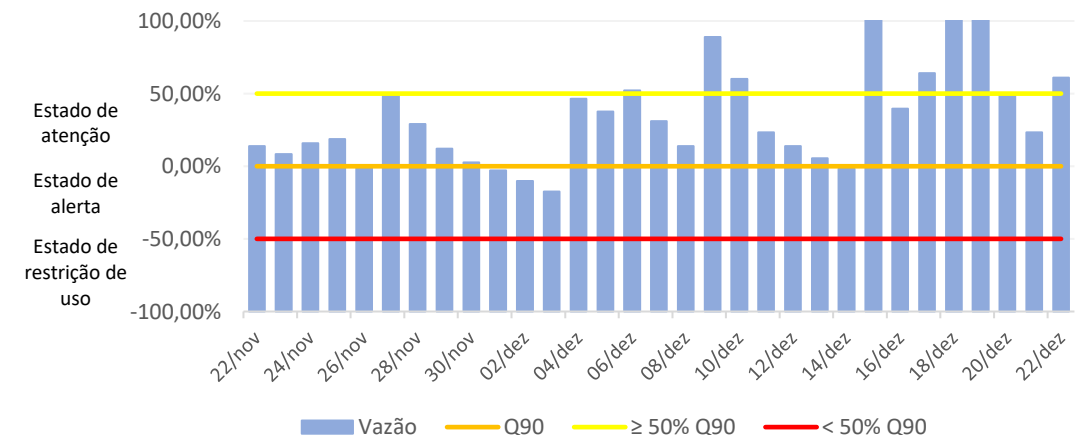
#### Evolução da Criticidade Hídrica nos últimos 30 dias<sup>4</sup>

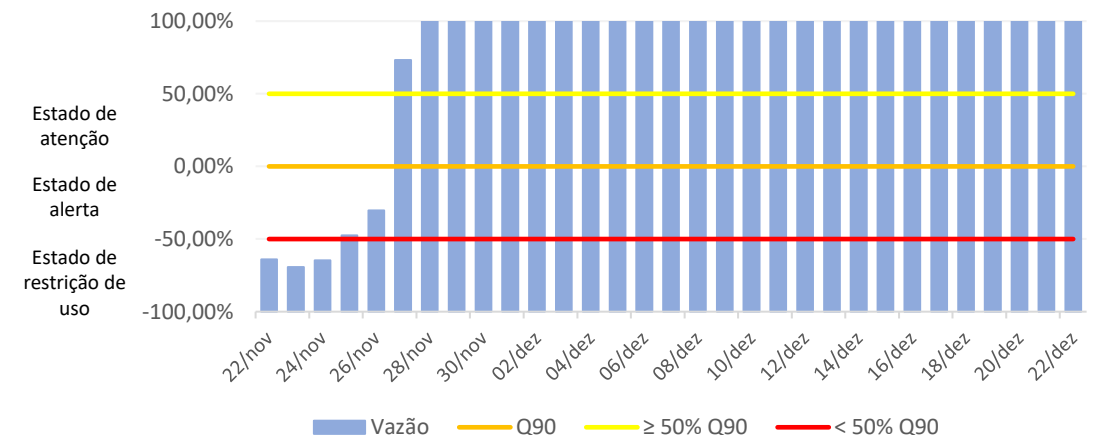
#### Evolução da Criticidade Hídrica nos últimos 30 dias<sup>4</sup>

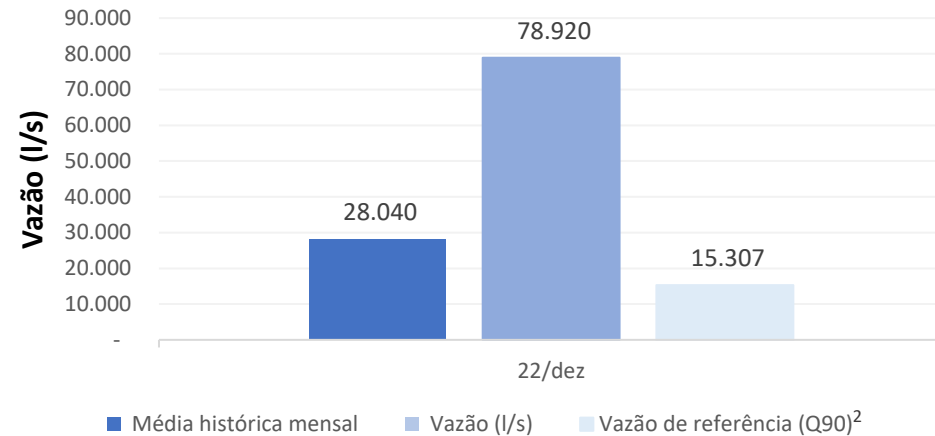
Vazão recente<sup>1</sup>

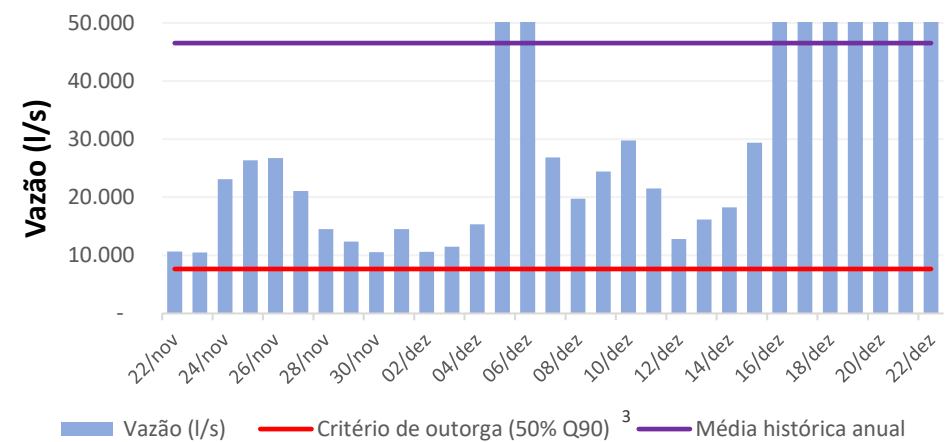
Histórico de Vazão nos últimos 30 dias

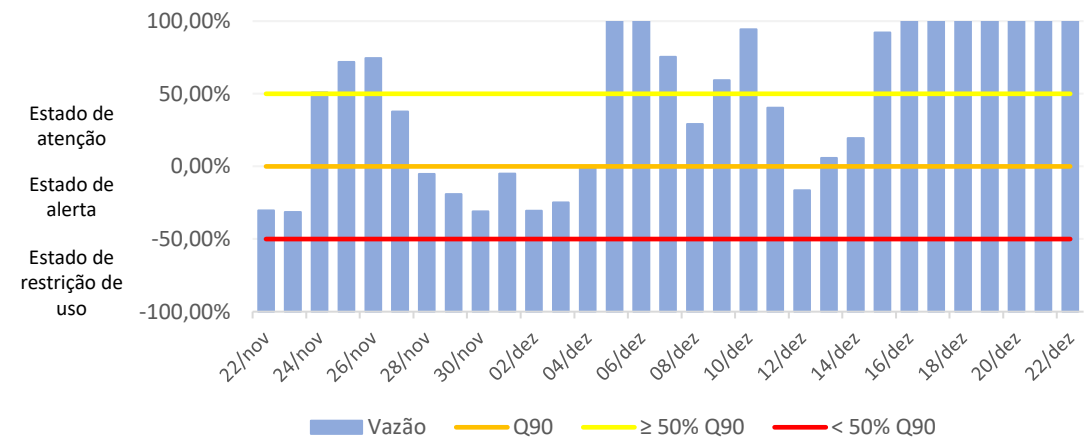
Evolução da Criticidade Hídrica nos últimos 30 dias<sup>4</sup>
