# Sala de Situação — AGERH/ANA

## Boletim de Acompanhamento Hidrológico

Boletim nº 117/2025  
quarta-feira, 2 de julho de 2025

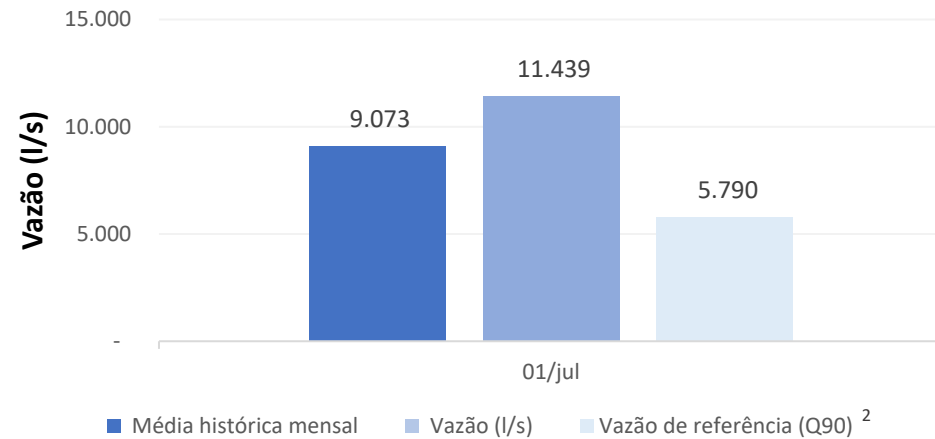
Vazão recente<sup>1</sup>

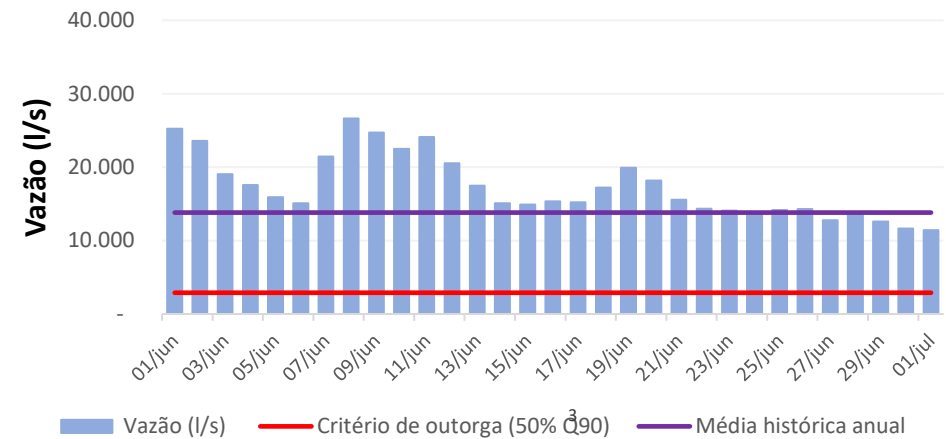
Histórico de Vazão nos últimos 30 dias

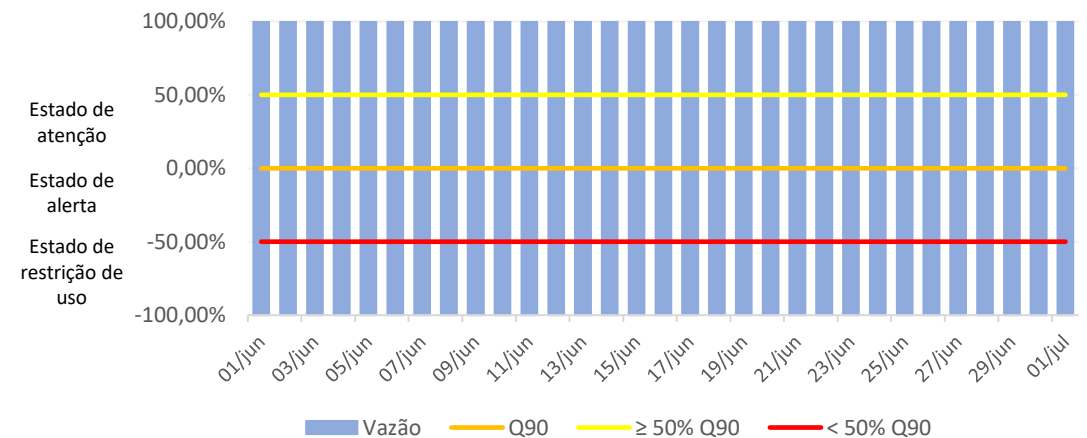
Evolução da Criticidade Hídrica nos últimos 30 dias<sup>4</sup>

1. Vazão no rio na data imediatamente anterior a publicação do boletim.
2. Utilizado o  $Q_{90}$  como vazão de referência, conforme Instrução Normativa Agerh nº 007/2020, art. 11.
3. Critério de outorga, conforme Instrução Normativa Agerh nº 007/2020, art. 12, inciso II.
4. O índice de criticidade hídrica é uma razão entre as vazões observada e de referência ( $Q_{90}$ ).
5. As médias de longa duração correspondem à média aritmética das vazões naturais médias verificadas durante a série histórica de observações.

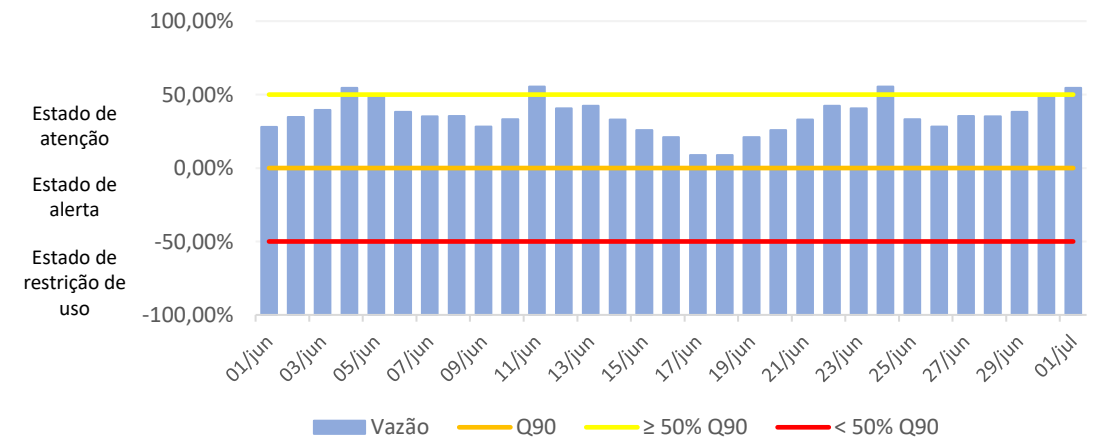
### Evolução da Criticidade Hídrica nos últimos 30 dias<sup>4</sup>

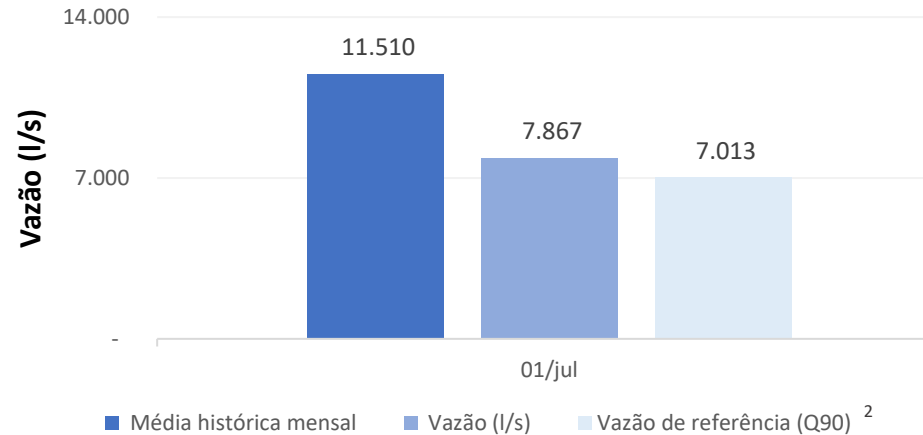
Vazão recente<sup>1</sup>

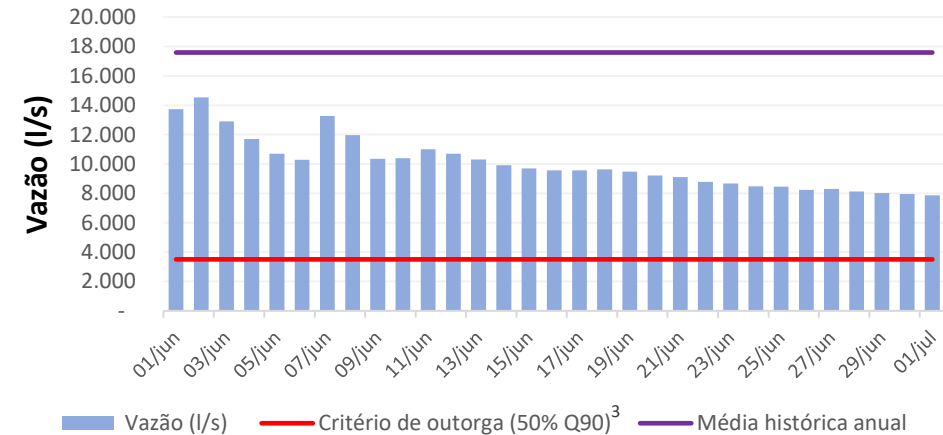
Histórico de Vazão nos últimos 30 dias

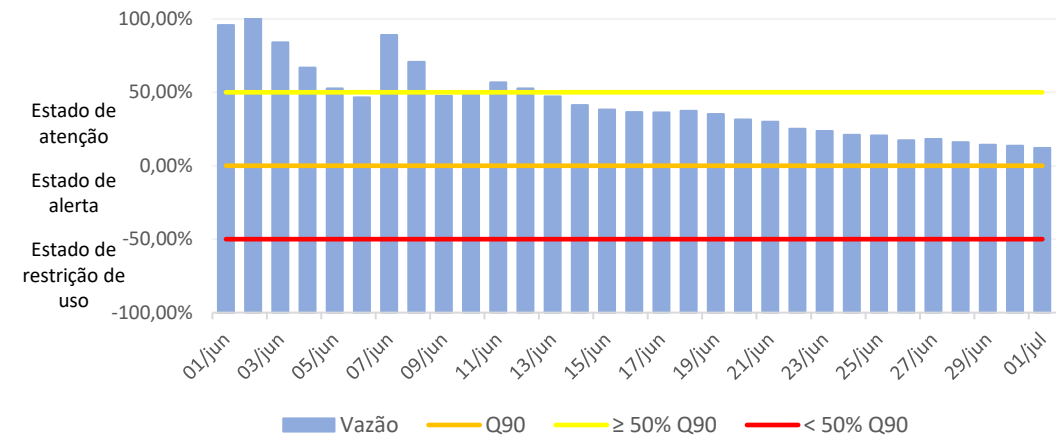
Evolução da Criticidade Hídrica nos últimos 30 dias<sup>4</sup>
