# Sala de Situação — AGERH/ANA

## Boletim de Acompanhamento Hidrológico

### Rio Jucu – Estação Fazenda Jucuruaba (57230000)

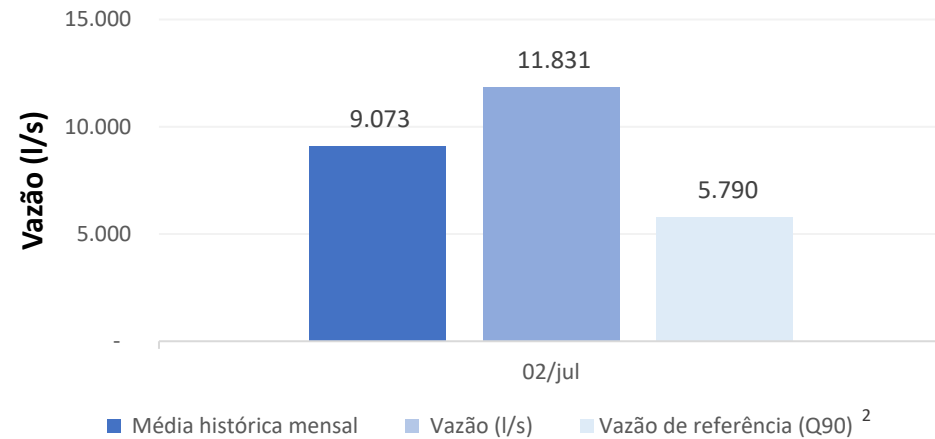
Vazão recente<sup>1</sup>

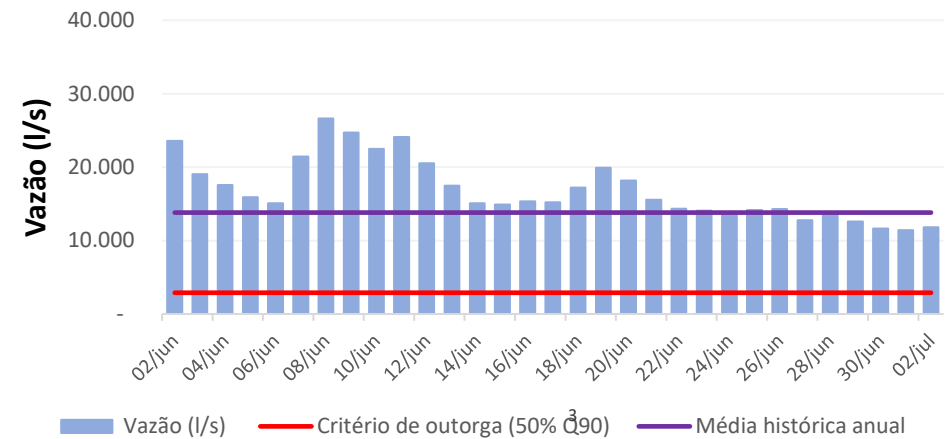
Histórico de Vazão nos últimos 30 dias

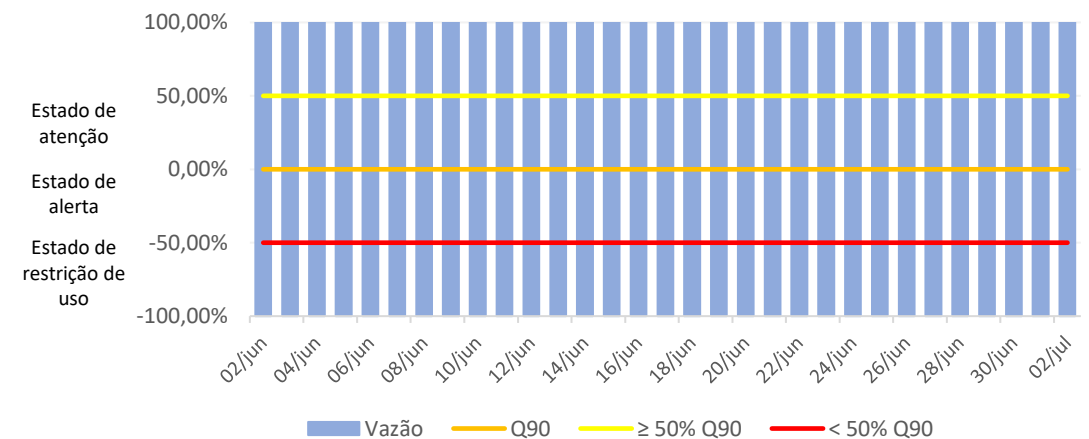
Evolução da Criticidade Hídrica nos últimos 30 dias<sup>4</sup>

1. Vazão no rio na data imediatamente anterior a publicação do boletim.
2. Utilizado o  $Q_{90}$  como vazão de referência, conforme Instrução Normativa Agerh nº 007/2020, art. 11.
3. Critério de outorga, conforme Instrução Normativa Agerh nº 007/2020, art. 12, inciso II.
4. O índice de criticidade hídrica é uma razão entre as vazões observada e de referência ( $Q_{90}$ ).
5. As médias de longa duração correspondem à média aritmética das vazões naturais médias verificadas durante a série histórica de observações.

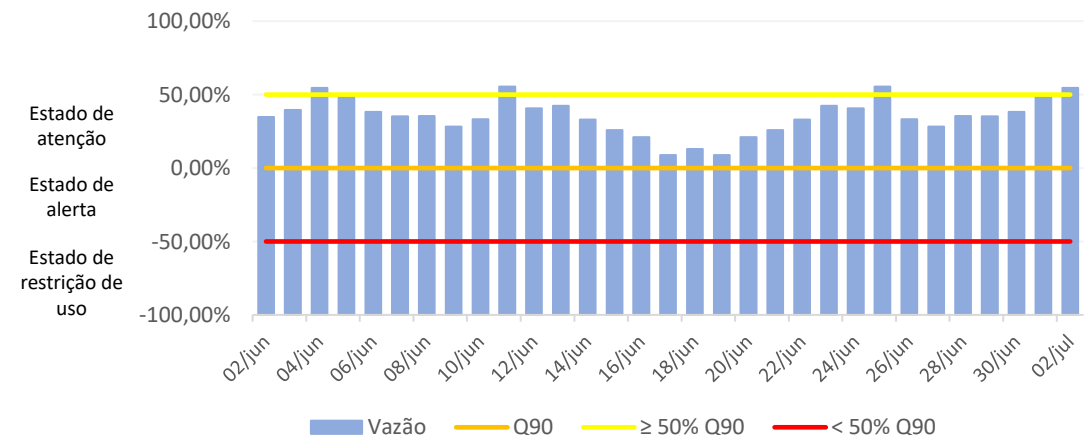
### Evolução da Criticidade Hídrica nos últimos 30 dias<sup>4</sup>

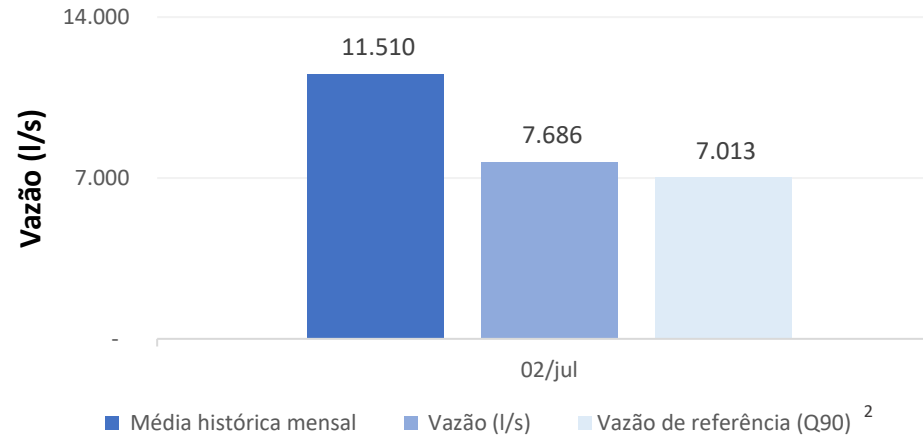
Vazão recente<sup>1</sup>

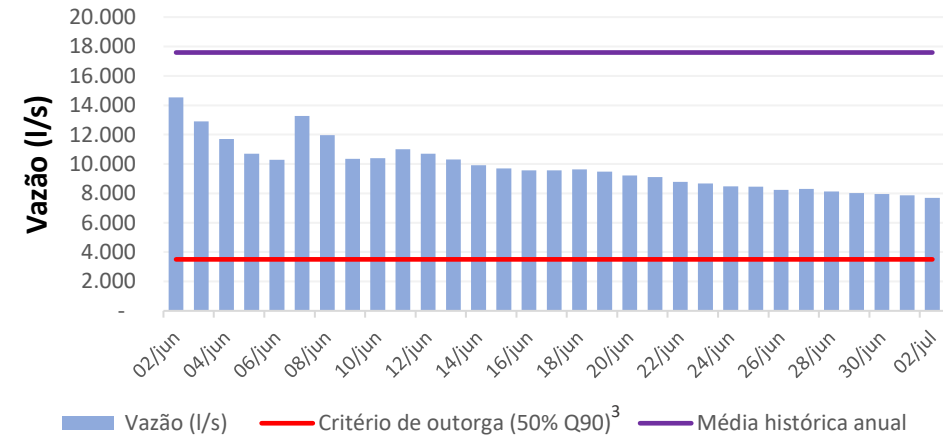
Histórico de Vazão nos últimos 30 dias

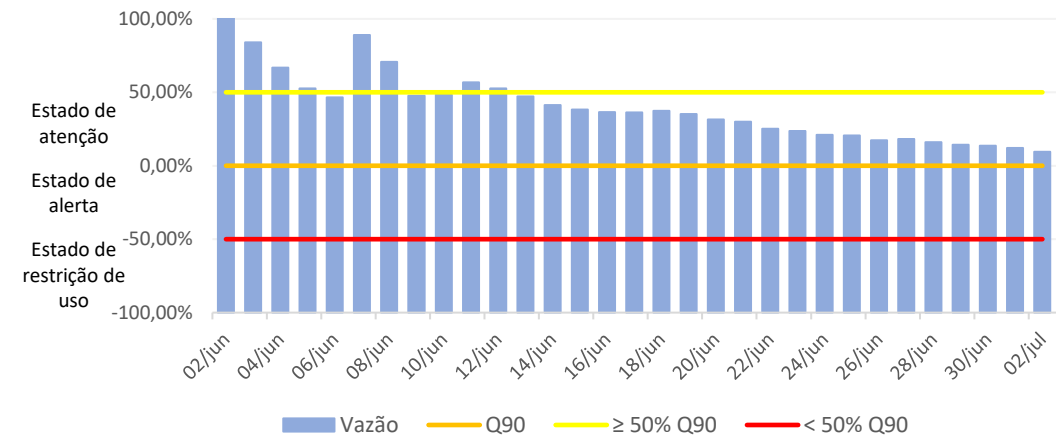
Evolução da Criticidade Hídrica nos últimos 30 dias<sup>4</sup>
