# Sala de Situação — AGERH/ANA

## Boletim de Acompanhamento Hidrológico

Sexta-feira, 03 de outubro de 2025

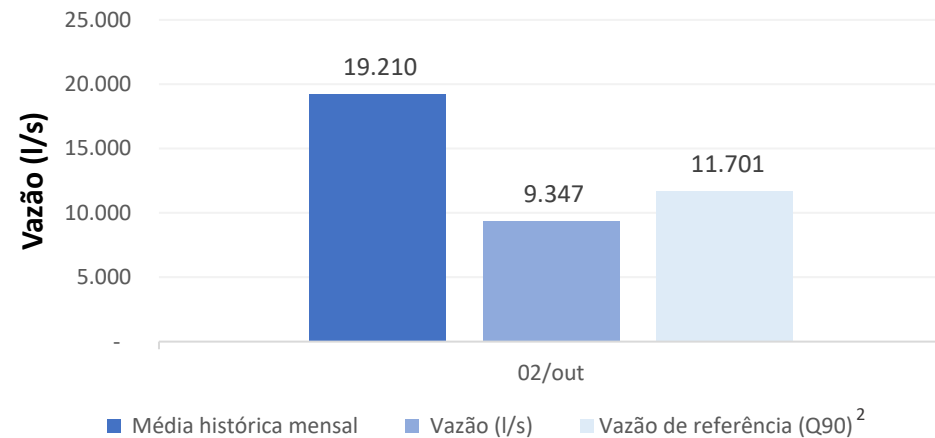
Vazão recente<sup>1</sup>

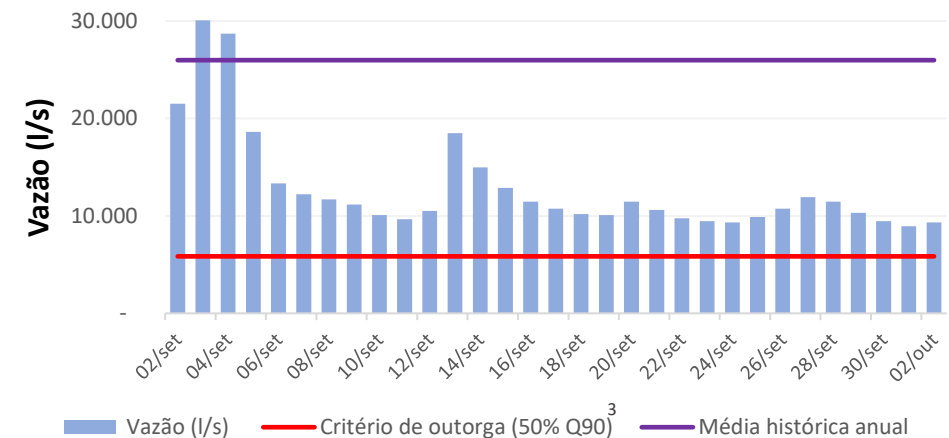
Histórico de Vazão nos últimos 30 dias

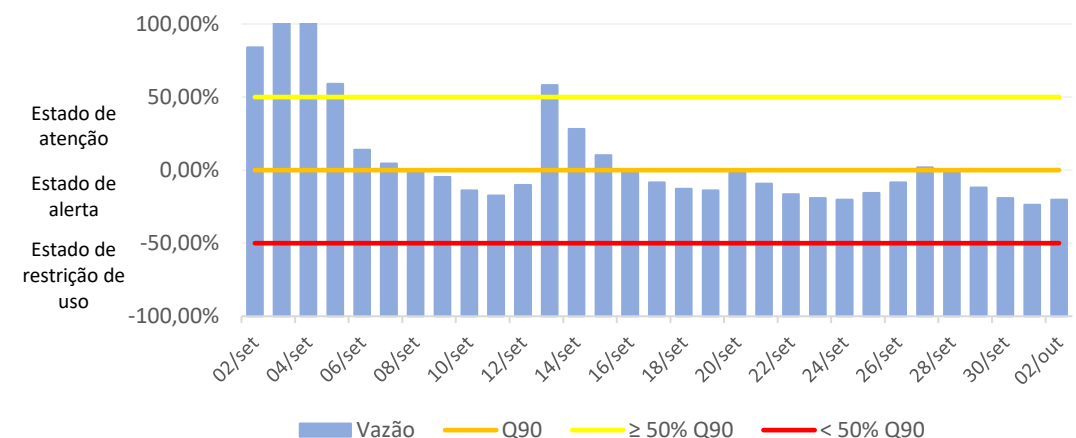
Evolução da Criticidade Hídrica nos últimos 30 dias<sup>4</sup>

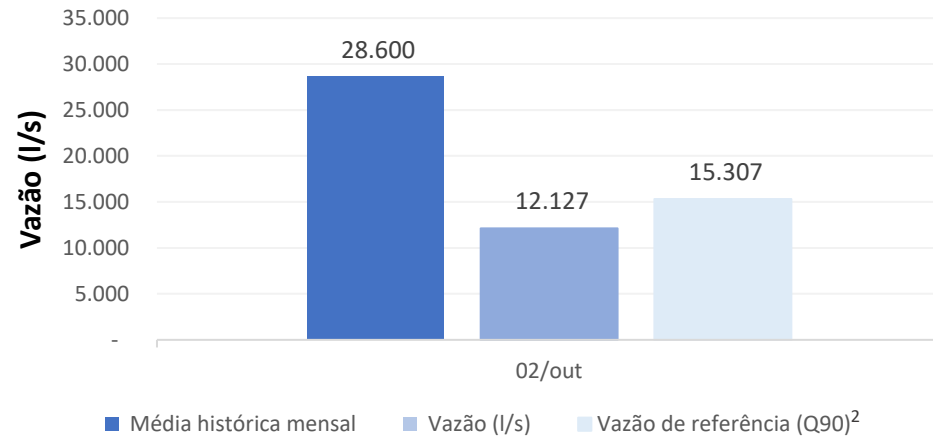
Vazão recente<sup>1</sup>

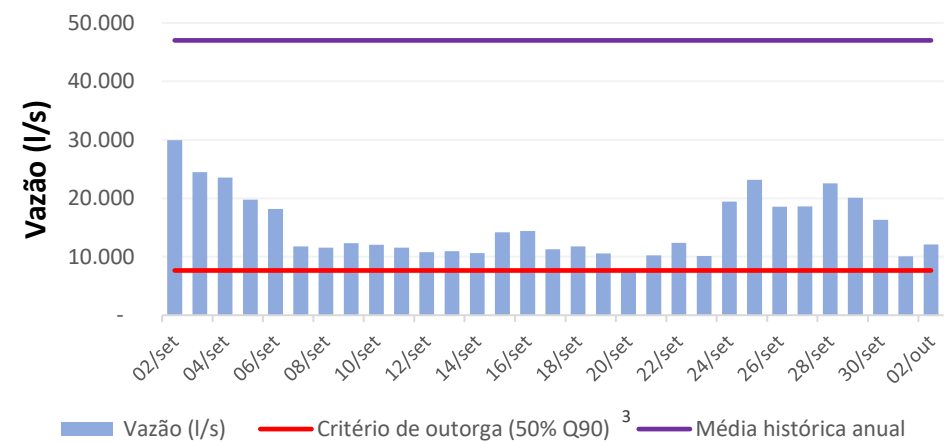
Histórico de Vazão nos últimos 30 dias

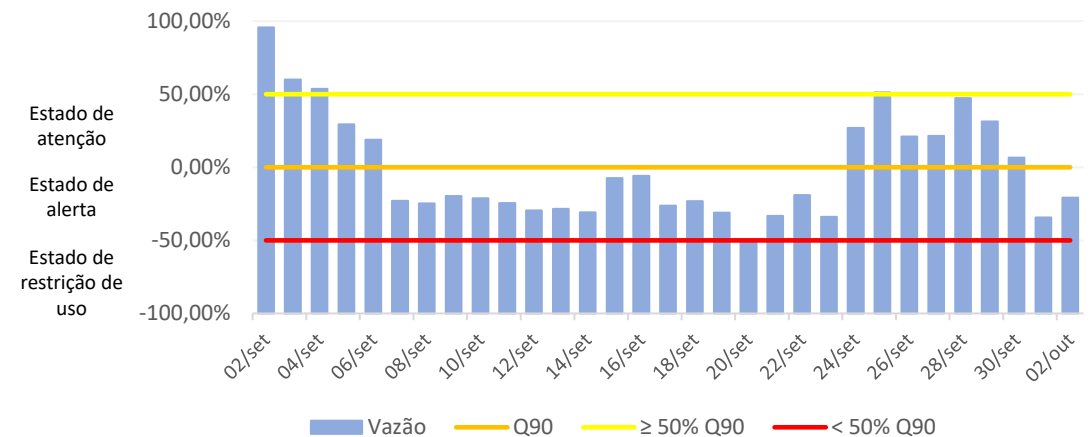
Evolução da Criticidade Hídrica nos últimos 30 dias<sup>4</sup>

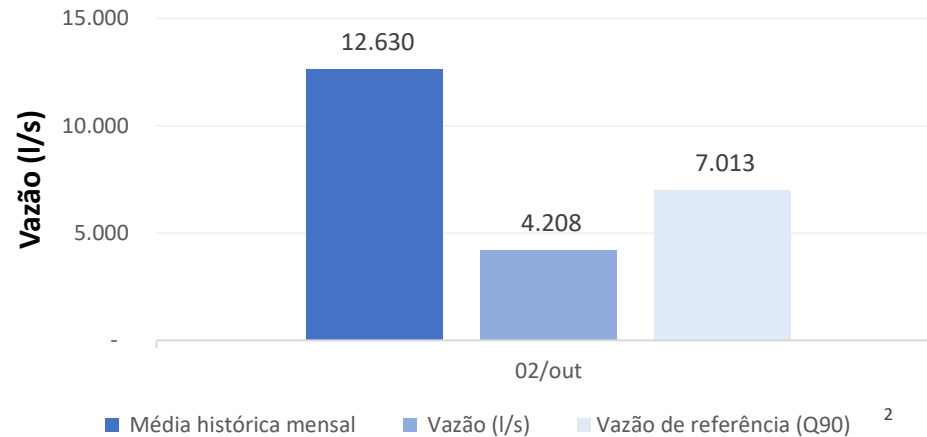
Vazão recente<sup>1</sup>

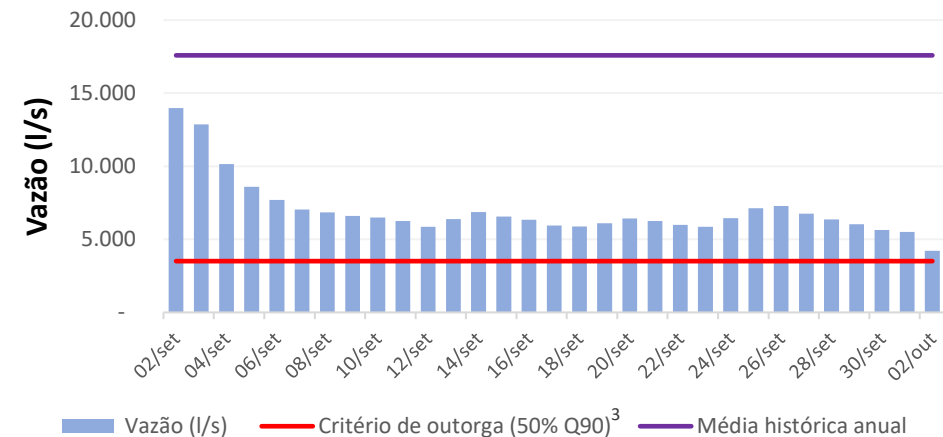
Histórico de Vazão nos últimos 30 dias

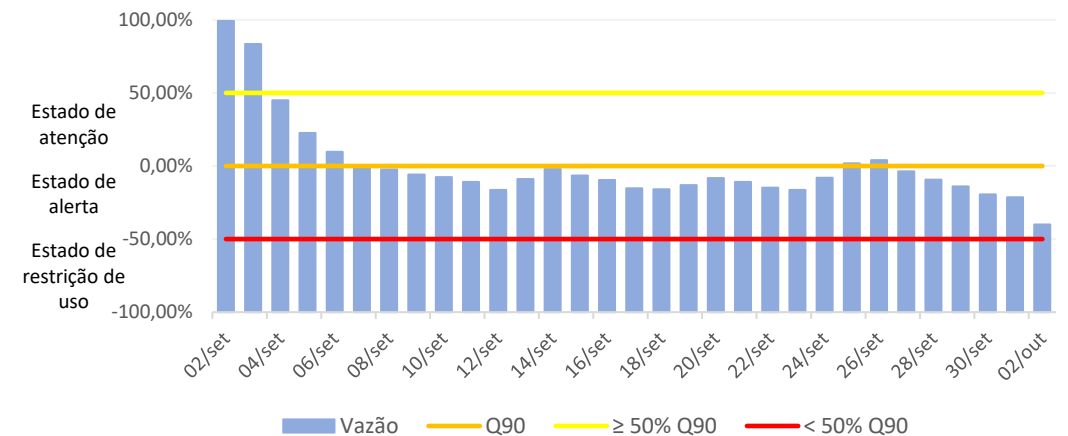
Evolução da Criticidade Hídrica nos últimos 30 dias<sup>4</sup>
