# Sala de Situação — AGERH/ANA

## Boletim de Acompanhamento Hidrológico

Quinta-feira, 06 de novembro de 2025

### Rio Jucu – Estação Fazenda Jucuruaba (57230000)

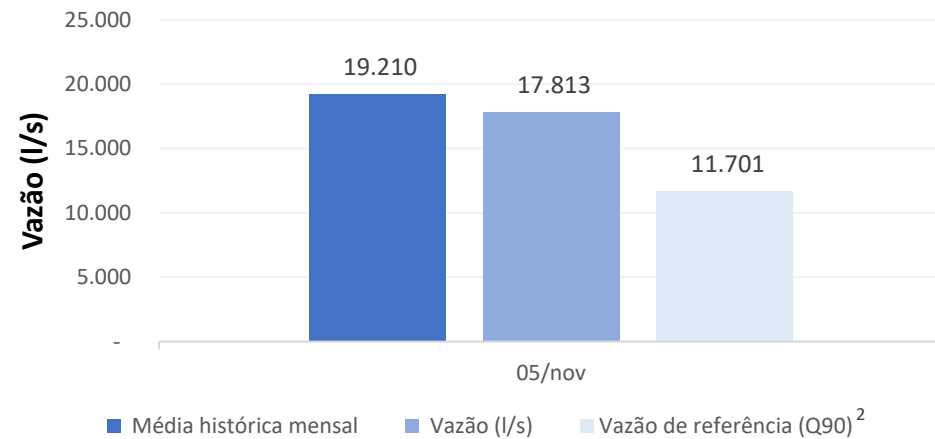
Vazão recente<sup>1</sup>

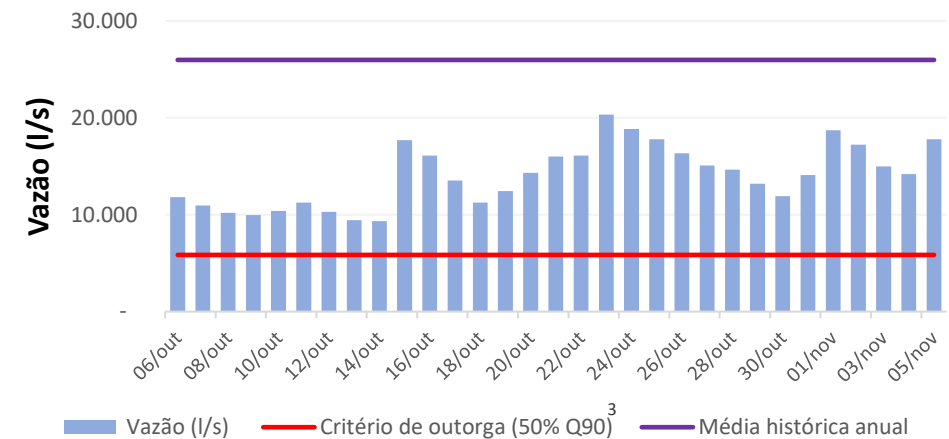
Histórico de Vazão nos últimos 30 dias

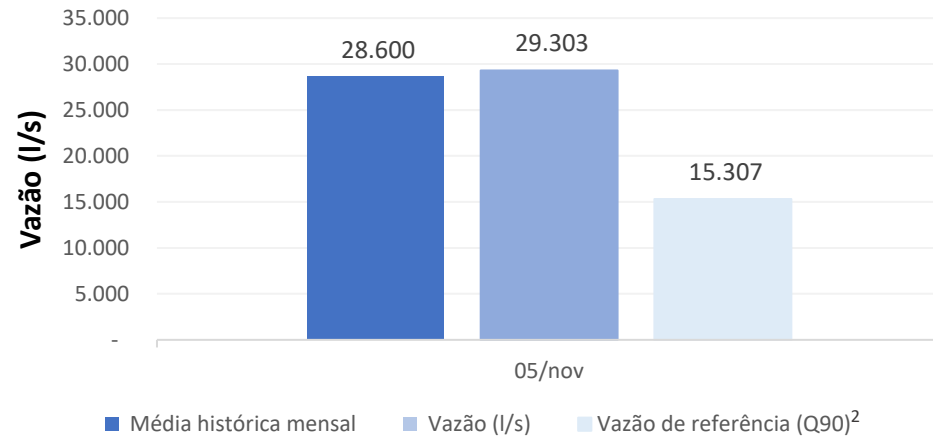
Vazão recente<sup>1</sup>

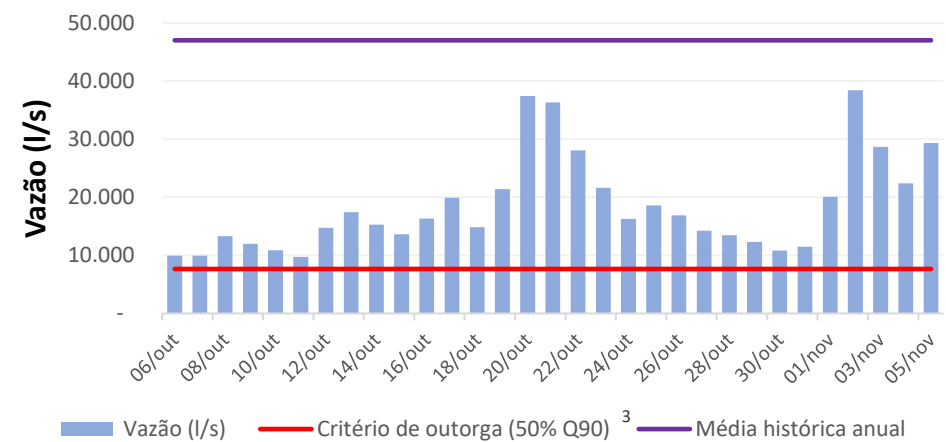
Histórico de Vazão nos últimos 30 dias

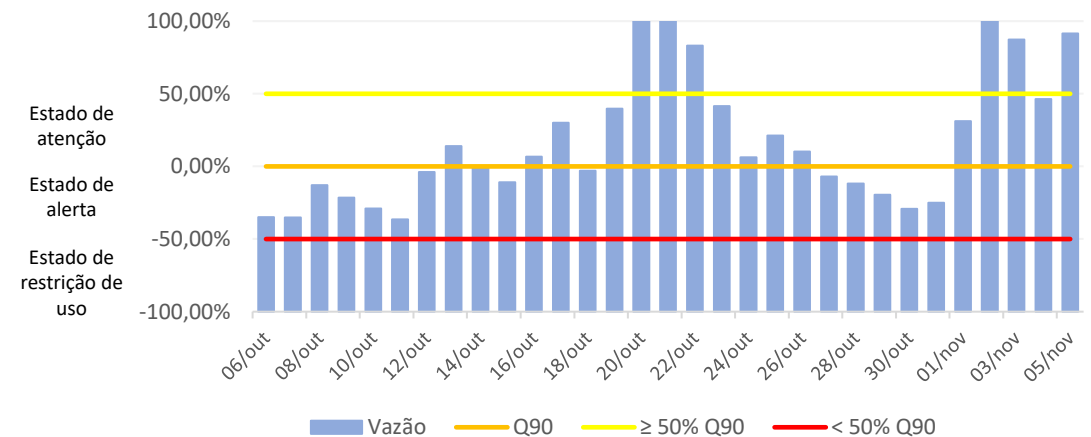
Evolução da Criticidade Hídrica nos últimos 30 dias<sup>4</sup>

1. Vazão no rio na data imediatamente anterior a publicação do boletim.
2. Utilizado o  $Q_{90}$  como vazão de referência, conforme Instrução Normativa Agerh nº 007/2020, art. 11.
3. Critério de outorga, conforme Instrução Normativa Agerh nº 007/2020, art. 12, inciso II.
4. O índice de criticidade hídrica é uma razão entre as vazões observada e de referência ( $Q_{90}$ ).
5. As médias de longa duração correspondem à média aritmética das vazões naturais médias verificadas durante a série histórica de observações.
