Boletim de Acompanhamento Hidrológico

Boletim nº 081/2025
quinta-feira, 8 de maio de 2025

Rio Jucu – Estação Fazenda Jucuruaba (57230000)

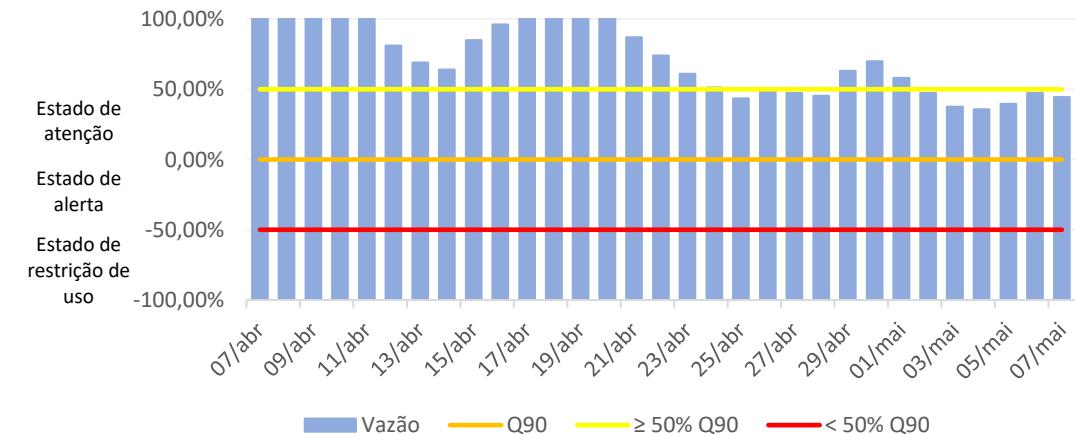
Evolução da Criticidade Hídrica nos últimos 30 dias⁴

1. Vazão no rio na data imediatamente anterior a publicação do boletim.
2. Utilizado o Q_{90} como vazão de referência, conforme Instrução Normativa Agerh nº 007/2020, art. 11.
3. Critério de outorga, conforme Instrução Normativa Agerh nº 007/2020, art. 12, inciso II.
4. O índice de criticidade hídrica é uma razão entre as vazões observada e de referência (Q_{90}).
5. As médias de longa duração correspondem à média aritmética das vazões naturais médias verificadas durante a série histórica de observações.

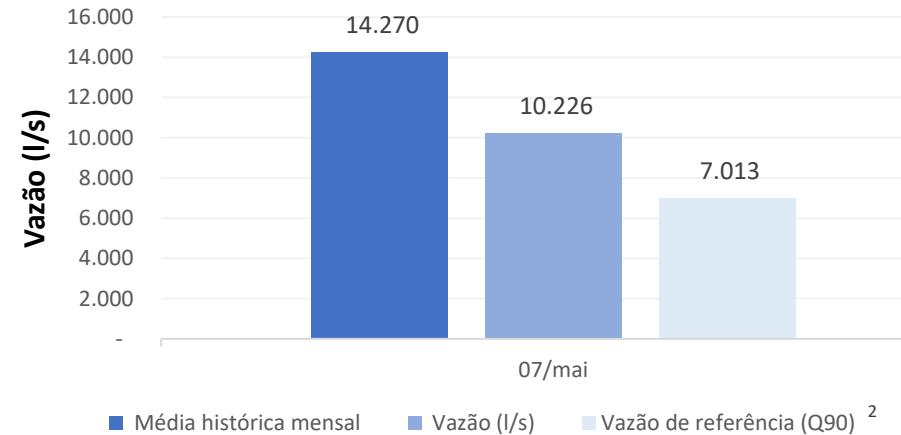
Vazão recente¹

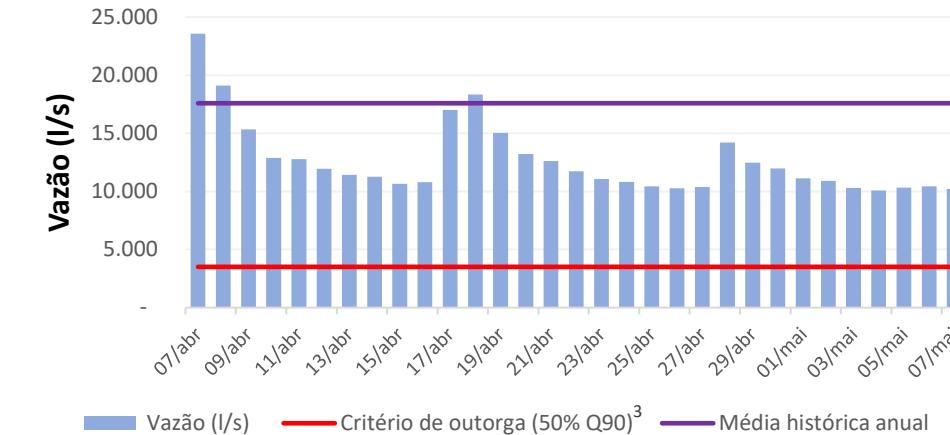
Histórico de Vazão nos últimos 30 dias

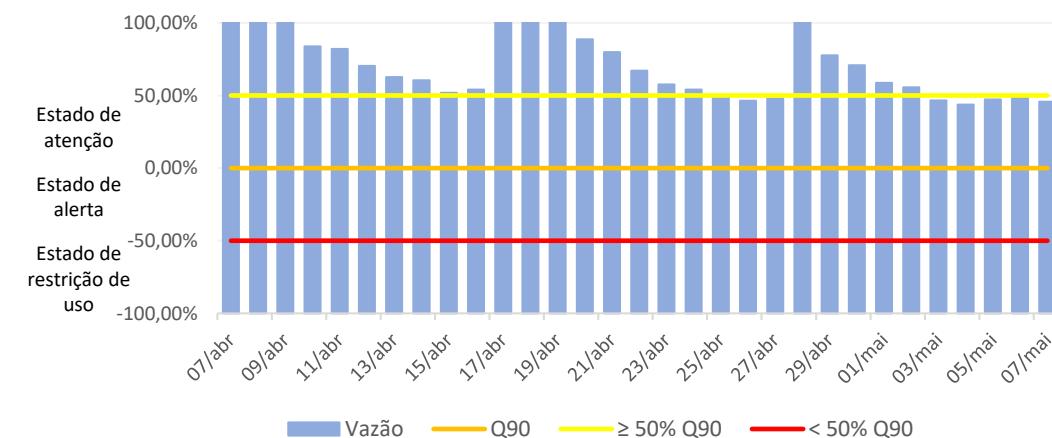
Evolução da Criticidade Hídrica nos últimos 30 dias⁴
