## Boletim de Acompanhamento Hidrológico

### Rio Jucu – Estação Fazenda Jucuruaba (57230000)

### Rio Santa Maria da Vitória – Estação Fazenda Santa Rosa

### Rio Itabapoana – Estação Ponte do Itabapoana (57830000)

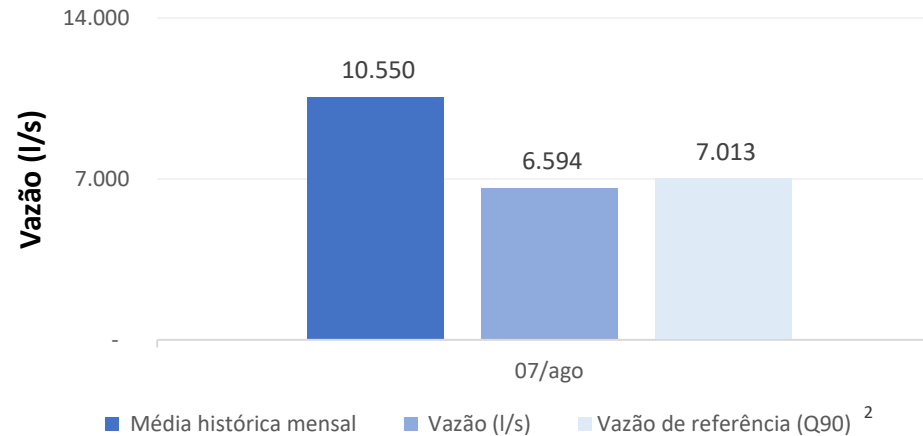
Vazão recente<sup>1</sup>

1. Vazão no rio na data imediatamente anterior a publicação do boletim.
2. Utilizado o  $Q_{90}$  como vazão de referência, conforme Instrução Normativa Agerh nº 007/2020, art. 11.
3. Critério de outorga, conforme Instrução Normativa Agerh nº 007/2020, art. 12, inciso II.
4. O índice de criticidade hídrica é uma razão entre as vazões observada e de referência ( $Q_{90}$ ).
5. As médias de longa duração correspondem à média aritmética das vazões naturais médias verificadas durante a série histórica de observações.

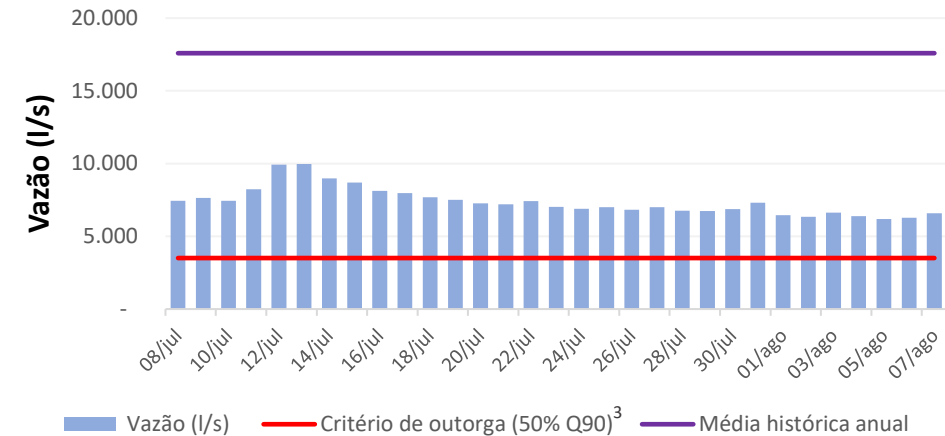
Histórico de Vazão nos últimos 30 dias

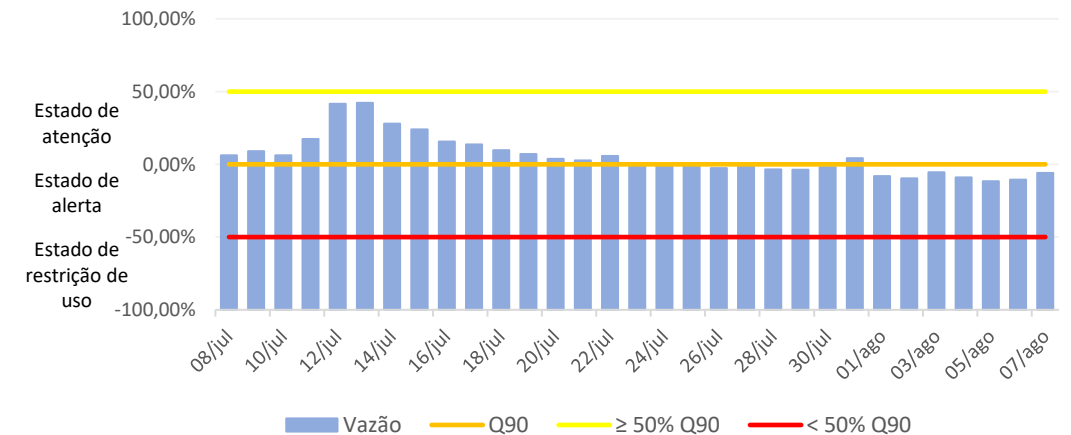
Evolução da Criticidade Hídrica nos últimos 30 dias<sup>4</sup>
