# Sala de Situação — AGERH/ANA

## Boletim de Acompanhamento Hidrológico

Boletim nº 102/2025  
segunda-feira, 9 de junho de 2025

### Rio Jucu – Estação Fazenda Jucuruaba (57230000)

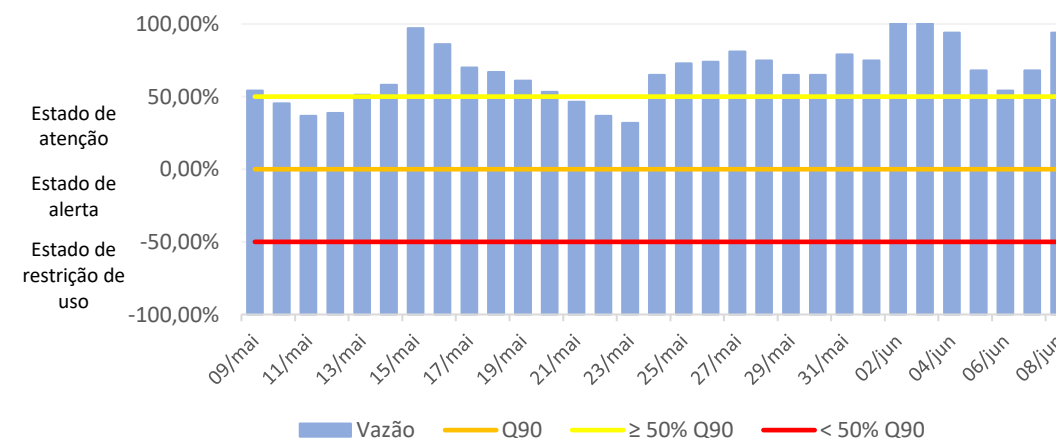
### Evolução da Criticidade Hídrica nos últimos 30 dias<sup>4</sup>

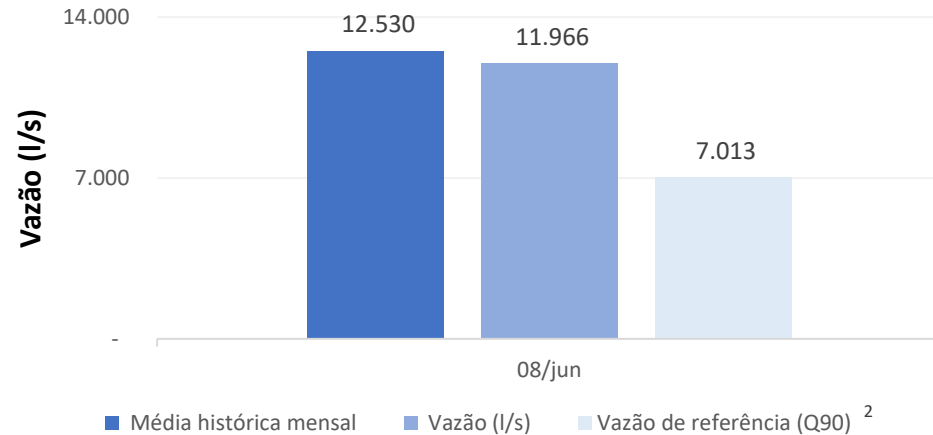
Vazão recente<sup>1</sup>

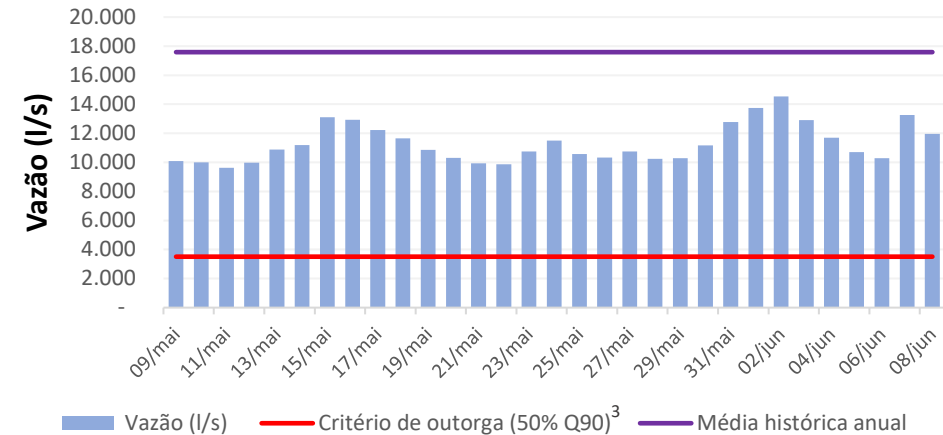
Histórico de Vazão nos últimos 30 dias

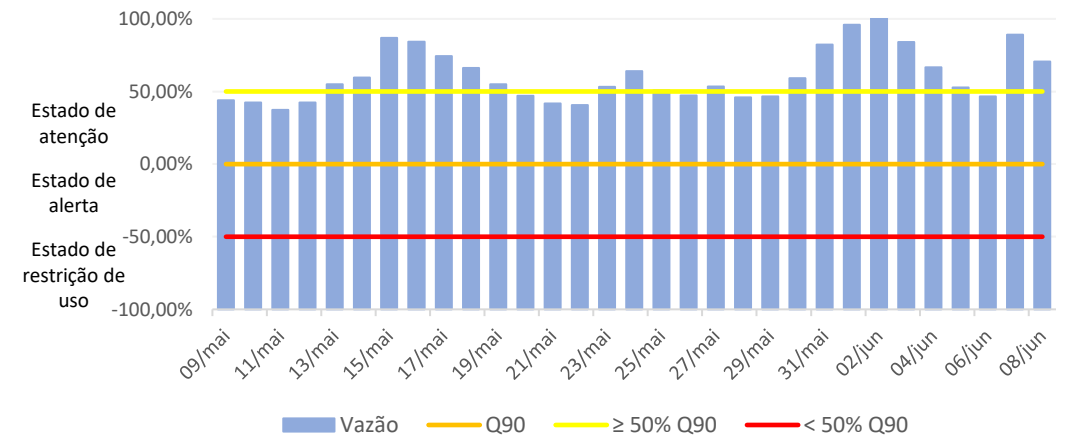
Evolução da Criticidade Hídrica nos últimos 30 dias<sup>4</sup>

1. Vazão no rio na data imediatamente anterior a publicação do boletim.
2. Utilizado o  $Q_{90}$  como vazão de referência, conforme Instrução Normativa Agerh nº 007/2020, art. 11.
3. Critério de outorga, conforme Instrução Normativa Agerh nº 007/2020, art. 12, inciso II.
4. O índice de criticidade hídrica é uma razão entre as vazões observada e de referência ( $Q_{90}$ ).
5. As médias de longa duração correspondem à média aritmética das vazões naturais médias verificadas durante a série histórica de observações.
