# Sala de Situação — AGERH/ANA

## Boletim de Acompanhamento Hidrológico

Boletim nº 122/2025  
Quarta-feira, 09 de julho de 2025

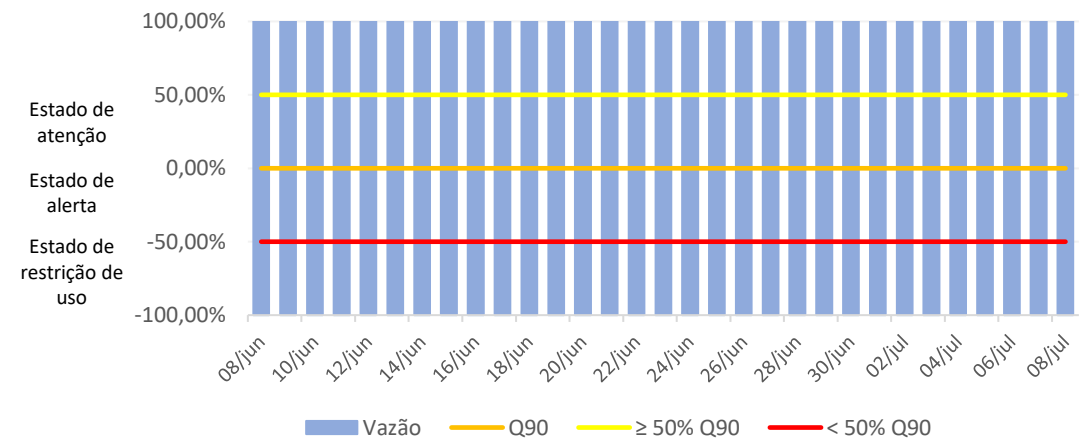
Evolução da Criticidade Hídrica nos últimos 30 dias<sup>4</sup>

1. Vazão no rio na data imediatamente anterior a publicação do boletim.
2. Utilizado o  $Q_{90}$  como vazão de referência, conforme Instrução Normativa Agerh nº 007/2020, art. 11.
3. Critério de outorga, conforme Instrução Normativa Agerh nº 007/2020, art. 12, inciso II.
4. O índice de criticidade hídrica é uma razão entre as vazões observada e de referência ( $Q_{90}$ ).
5. As médias de longa duração correspondem à média aritmética das vazões naturais médias verificadas durante a série histórica de observações.
