# Sala de Situação — AGERH/ANA

## Boletim de Acompanhamento Hidrológico

### Rio Jucu – Estação Fazenda Jucuruaba (57230000)

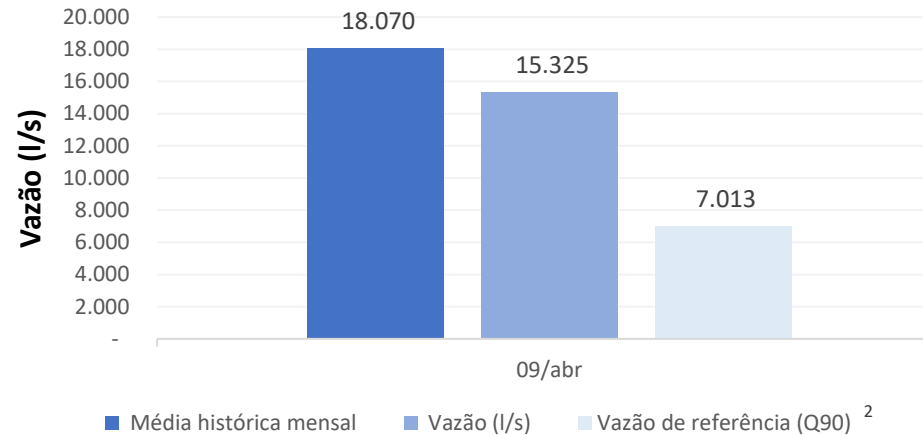
Vazão recente<sup>1</sup>

1. Vazão no rio na data imediatamente anterior a publicação do boletim.
2. Utilizado o  $Q_{90}$  como vazão de referência, conforme Instrução Normativa Agerh nº 007/2020, art. 11.
3. Critério de outorga, conforme Instrução Normativa Agerh nº 007/2020, art. 12, inciso II.
4. O índice de criticidade hídrica é uma razão entre as vazões observada e de referência ( $Q_{90}$ ).
5. As médias de longa duração correspondem à média aritmética das vazões naturais médias verificadas durante a série histórica de observações.

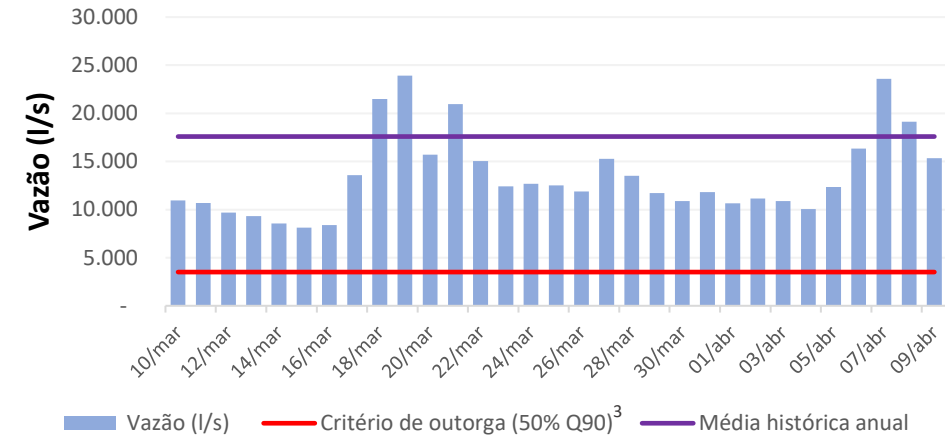
Histórico de Vazão nos últimos 30 dias

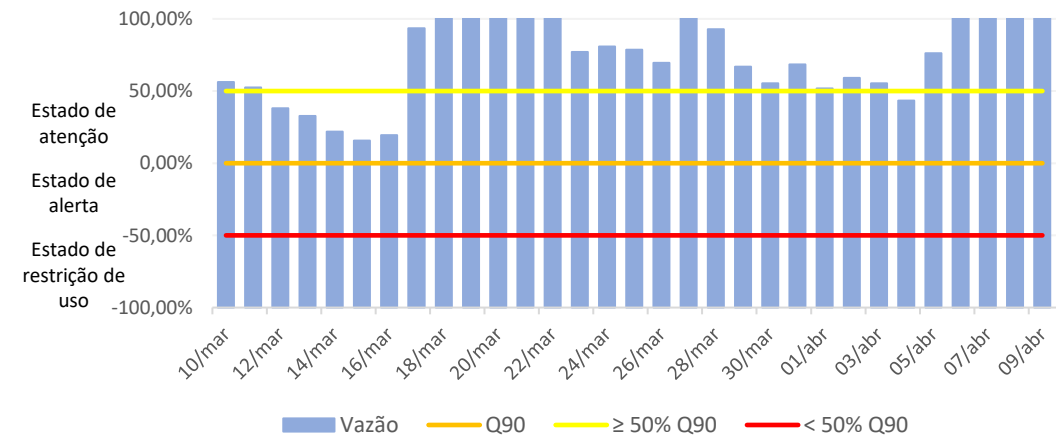
Evolução da Criticidade Hídrica nos últimos 30 dias<sup>4</sup>
