# Sala de Situação — AGERH/ANA

## Boletim de Acompanhamento Hidrológico

Boletim nº 123/2025  
Quinta-feira, 10 de julho de 2025

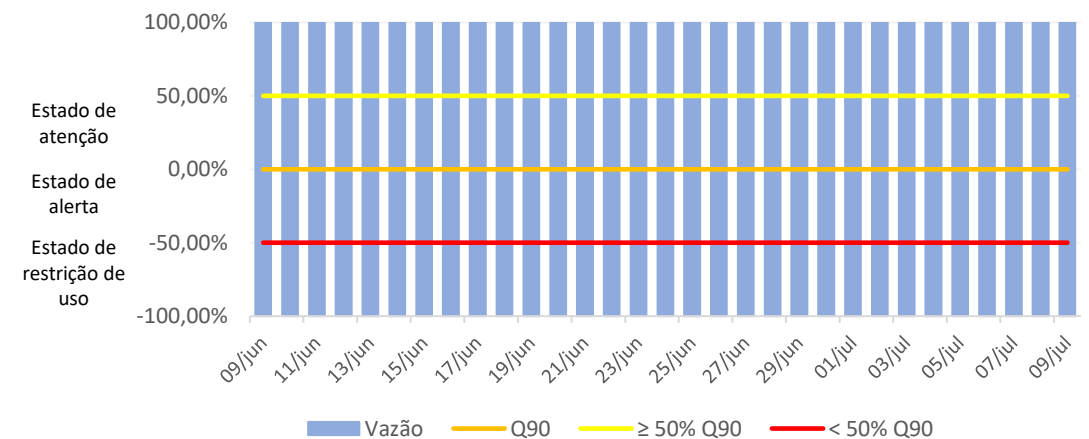
Evolução da Criticidade Hídrica nos últimos 30 dias<sup>4</sup>

1. Vazão no rio na data imediatamente anterior a publicação do boletim.
2. Utilizado o  $Q_{90}$  como vazão de referência, conforme Instrução Normativa Agerh nº 007/2020, art. 11.
3. Critério de outorga, conforme Instrução Normativa Agerh nº 007/2020, art. 12, inciso II.
4. O índice de criticidade hídrica é uma razão entre as vazões observada e de referência ( $Q_{90}$ ).
5. As médias de longa duração correspondem à média aritmética das vazões naturais médias verificadas durante a série histórica de observações.
