# Sala de Situação — AGERH/ANA

## Boletim de Acompanhamento Hidrológico

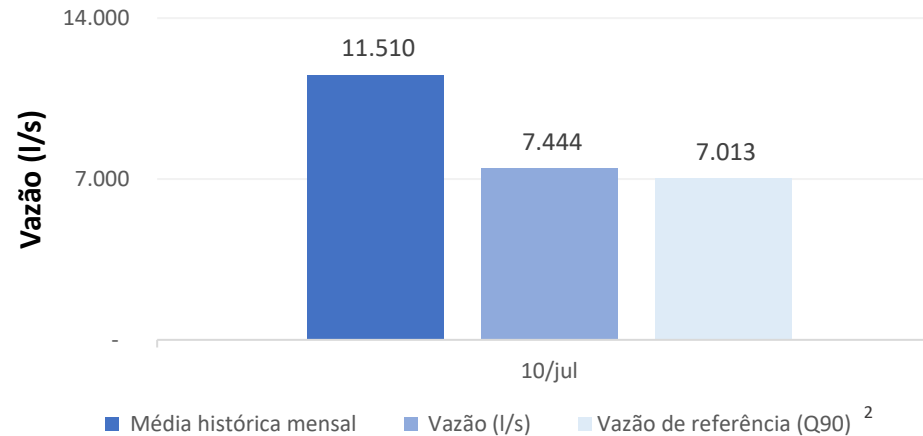
Vazão recente<sup>1</sup>

1. Vazão no rio na data imediatamente anterior a publicação do boletim.
2. Utilizado o  $Q_{90}$  como vazão de referência, conforme Instrução Normativa Agerh nº 007/2020, art. 11.
3. Critério de outorga, conforme Instrução Normativa Agerh nº 007/2020, art. 12, inciso II.
4. O índice de criticidade hídrica é uma razão entre as vazões observada e de referência ( $Q_{90}$ ).
5. As médias de longa duração correspondem à média aritmética das vazões naturais médias verificadas durante a série histórica de observações.

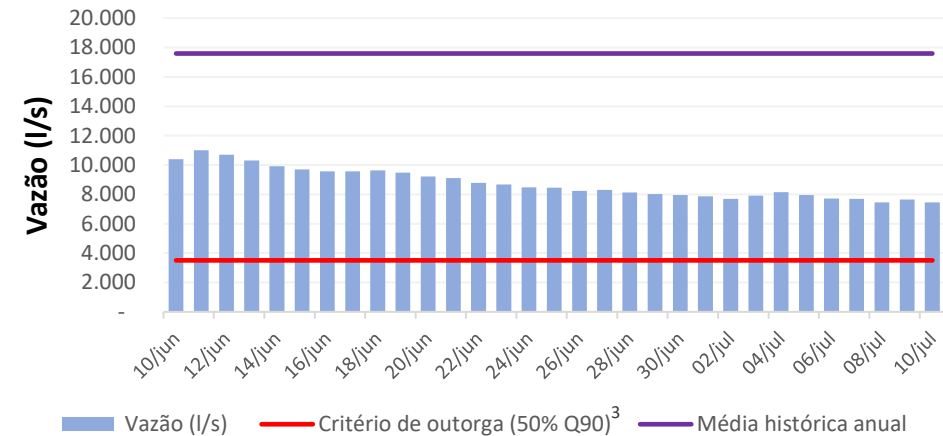
Histórico de Vazão nos últimos 30 dias

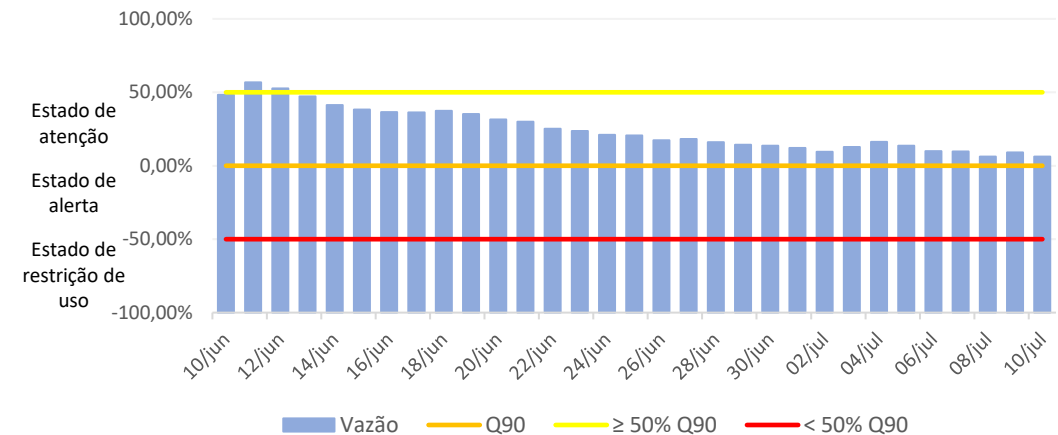
Evolução da Criticidade Hídrica nos últimos 30 dias<sup>4</sup>
