# Sala de Situação — AGERH/ANA

## Boletim de Acompanhamento Hidrológico

Segunda-feira, 16 de junho de 2025

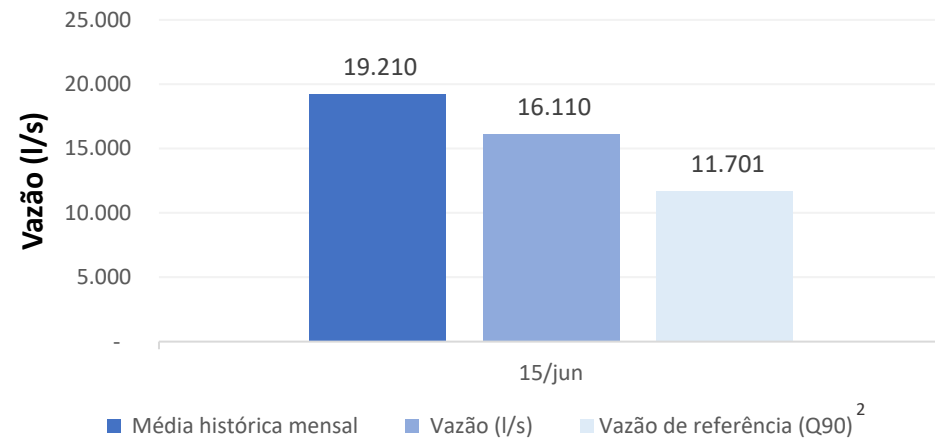
Vazão recente<sup>1</sup>

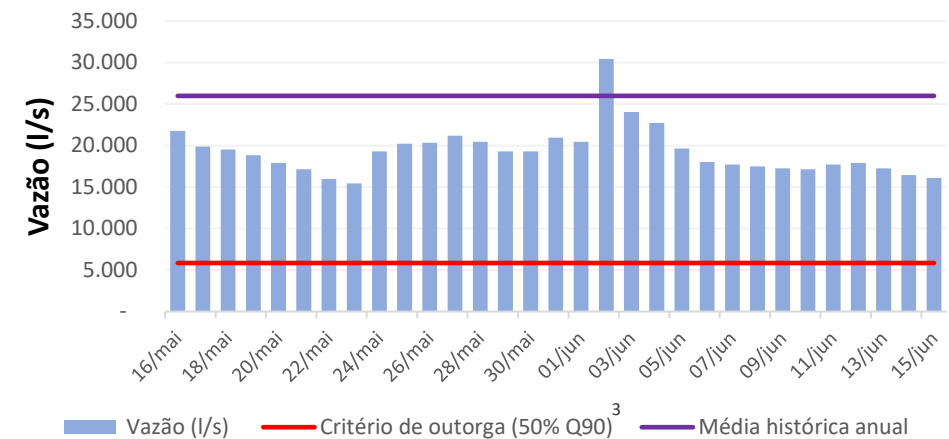
Histórico de Vazão nos últimos 30 dias

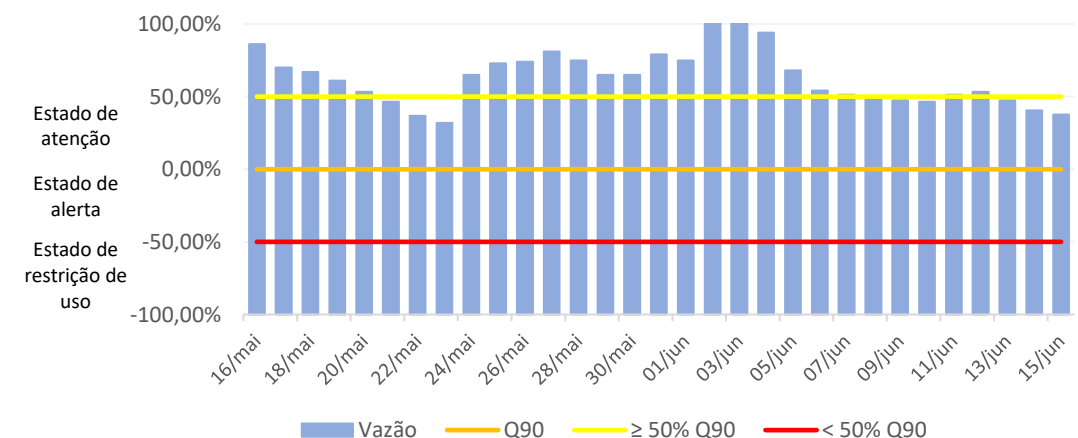
Evolução da Criticidade Hídrica nos últimos 30 dias<sup>4</sup>

1. Vazão no rio na data imediatamente anterior a publicação do boletim.
2. Utilizado o  $Q_{90}$  como vazão de referência, conforme Instrução Normativa Agerh nº 007/2020, art. 11.
3. Critério de outorga, conforme Instrução Normativa Agerh nº 007/2020, art. 12, inciso II.
4. O índice de criticidade hídrica é uma razão entre as vazões observada e de referência ( $Q_{90}$ ).
5. As médias de longa duração correspondem à média aritmética das vazões naturais médias verificadas durante a série histórica de observações.

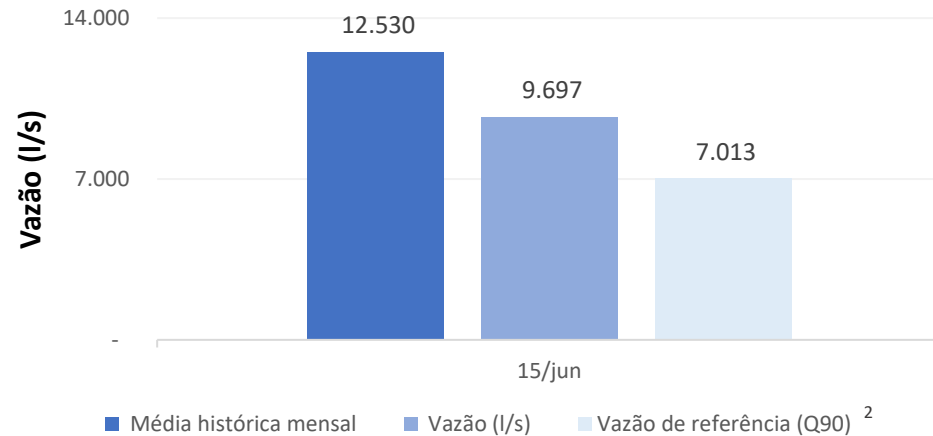
Vazão recente<sup>1</sup>

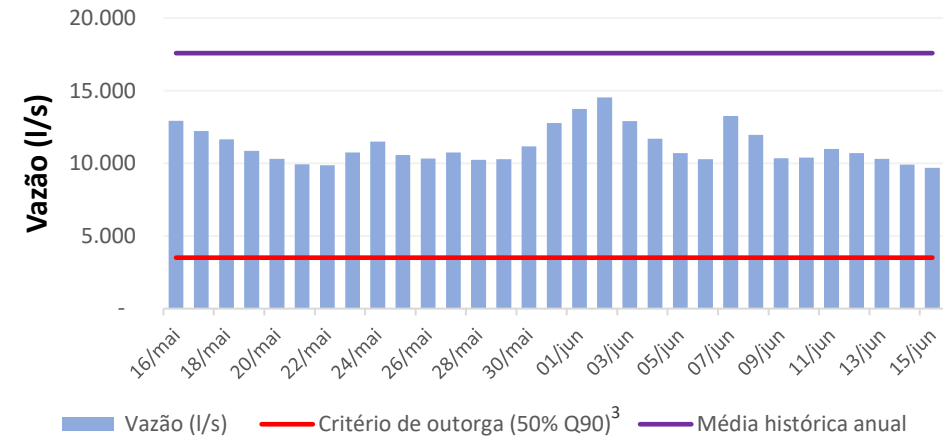
Histórico de Vazão nos últimos 30 dias

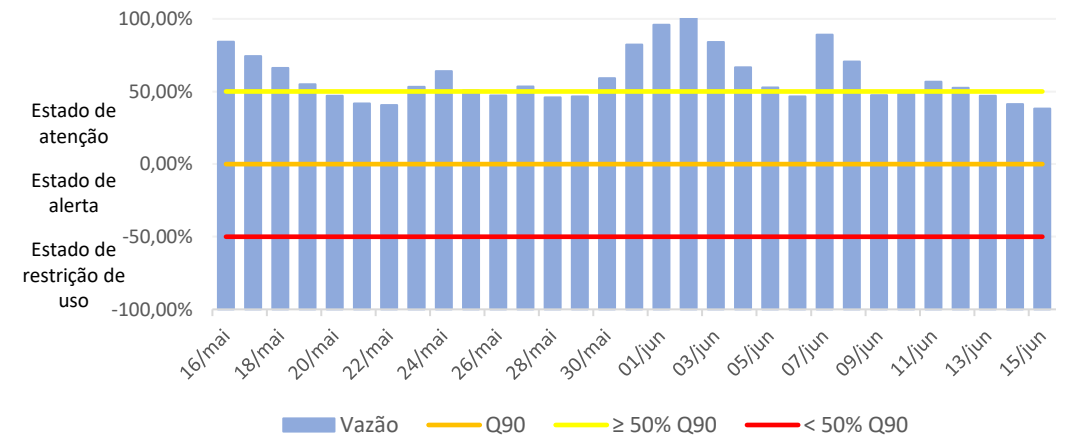
Evolução da Criticidade Hídrica nos últimos 30 dias<sup>4</sup>
