# Sala de Situação — AGERH/ANA

## Boletim de Acompanhamento Hidrológico

Boletim nº 108/2025  
terça-feira, 17 de junho de 2025

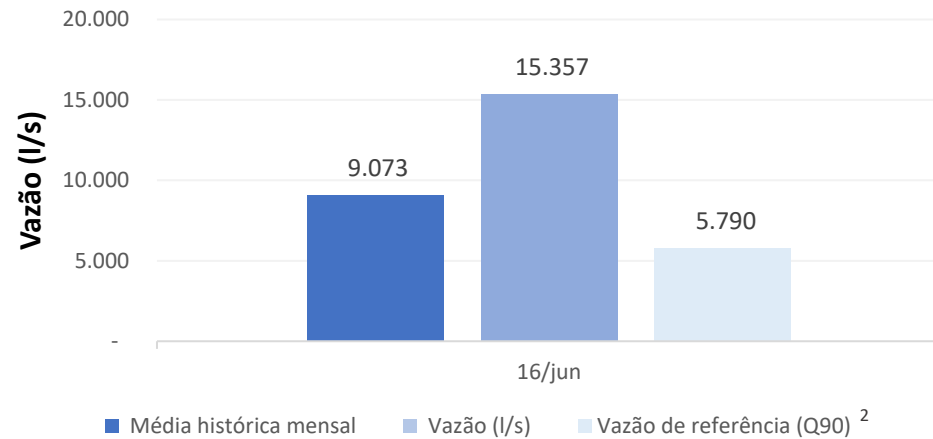
Vazão recente<sup>1</sup>

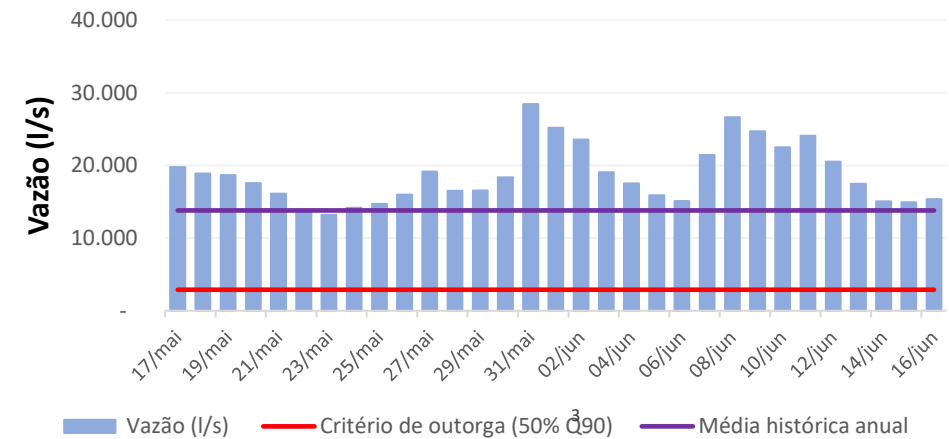
Histórico de Vazão nos últimos 30 dias

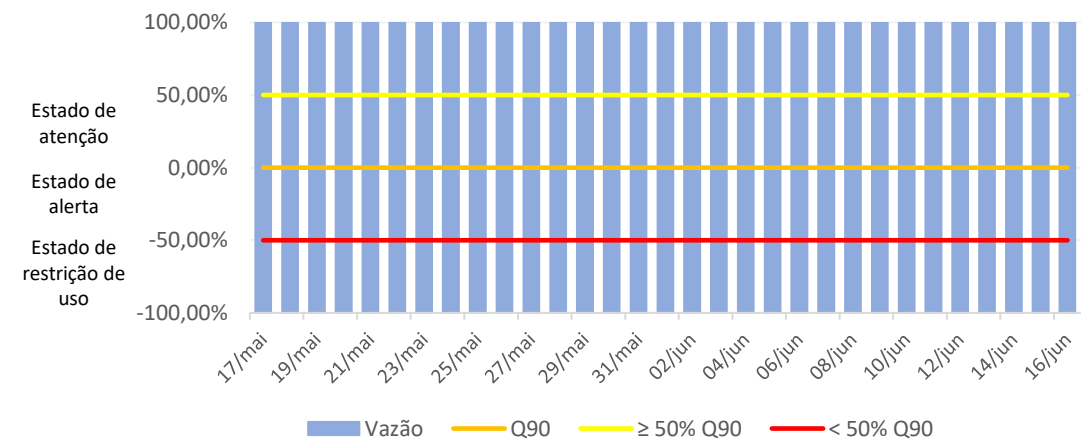
Evolução da Criticidade Hídrica nos últimos 30 dias<sup>4</sup>

1. Vazão no rio na data imediatamente anterior a publicação do boletim.
2. Utilizado o  $Q_{90}$  como vazão de referência, conforme Instrução Normativa Agerh nº 007/2020, art. 11.
3. Critério de outorga, conforme Instrução Normativa Agerh nº 007/2020, art. 12, inciso II.
4. O índice de criticidade hídrica é uma razão entre as vazões observada e de referência ( $Q_{90}$ ).
5. As médias de longa duração correspondem à média aritmética das vazões naturais médias verificadas durante a série histórica de observações.

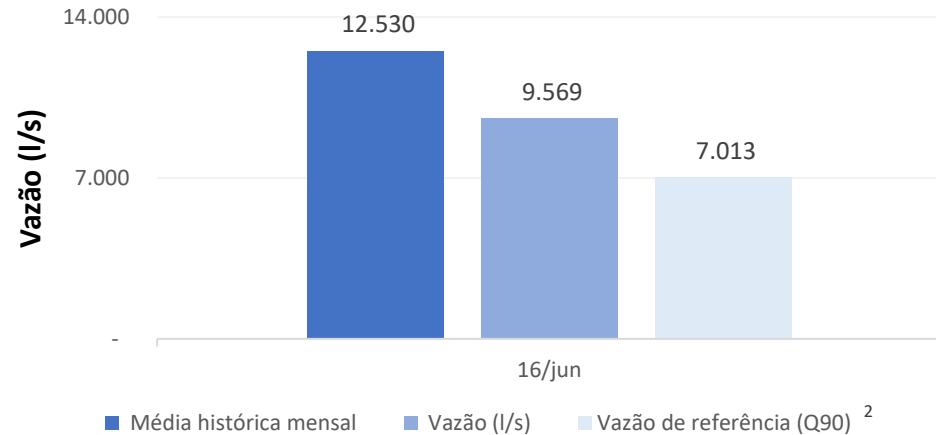
Vazão recente<sup>1</sup>

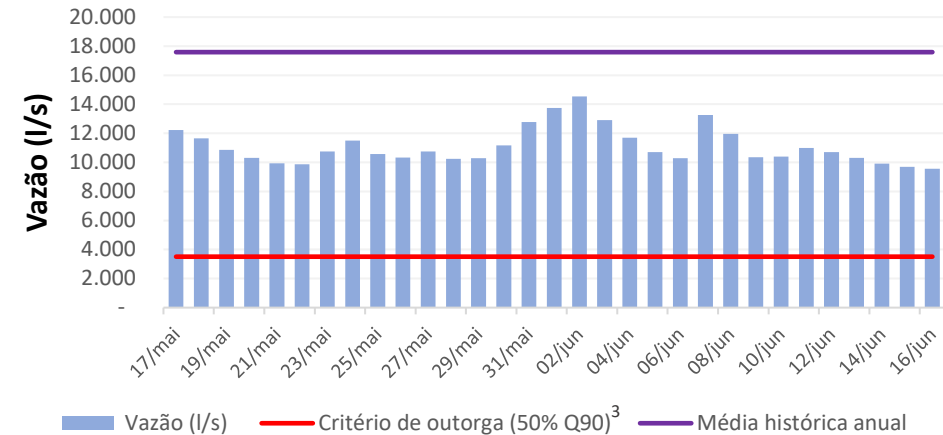
Histórico de Vazão nos últimos 30 dias

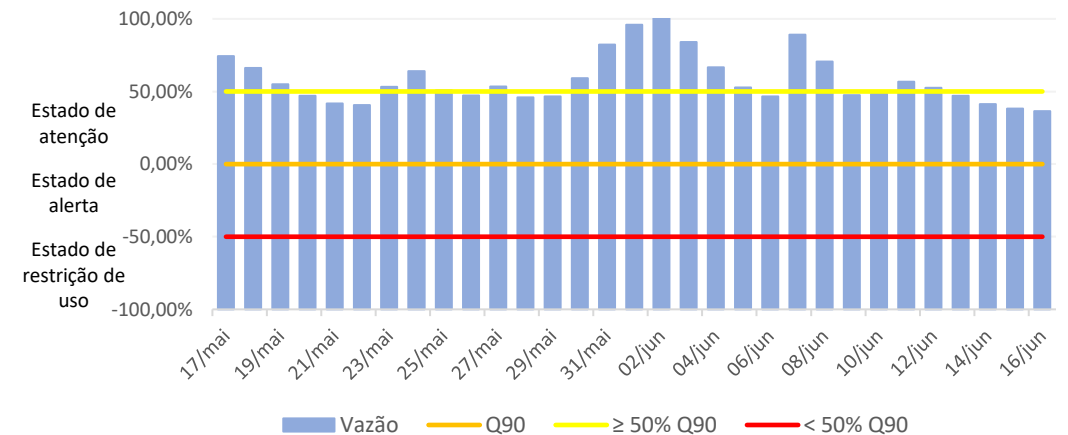
Evolução da Criticidade Hídrica nos últimos 30 dias<sup>4</sup>
