# Sala de Situação — AGERH/ANA

## Boletim de Acompanhamento Hidrológico

Boletim nº 128/2025  
Quinta-feira, 17 de julho de 2025

### Rio Jucu – Estação Fazenda Jucuruaba (57230000)

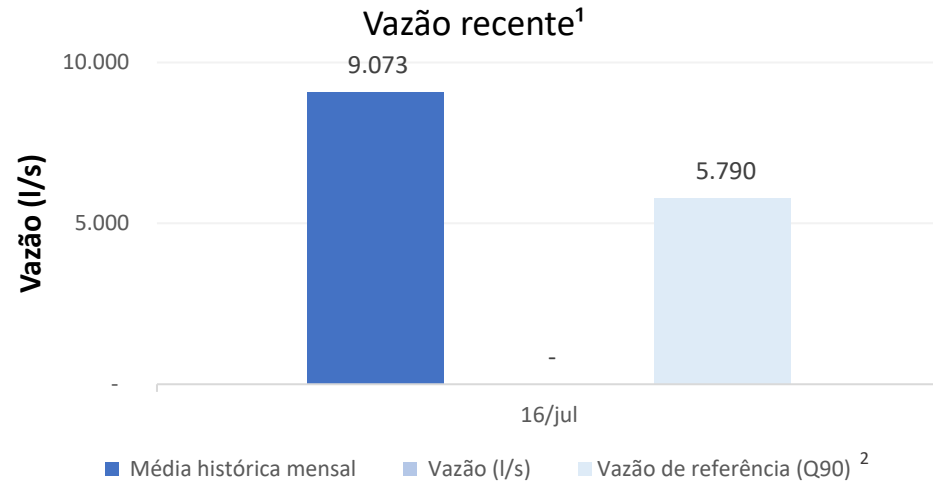
### Rio Santa Maria da Vitória – Estação Fazenda Santa Rosa

Não foram disponibilizados dados para a estação referentes a data em questão.

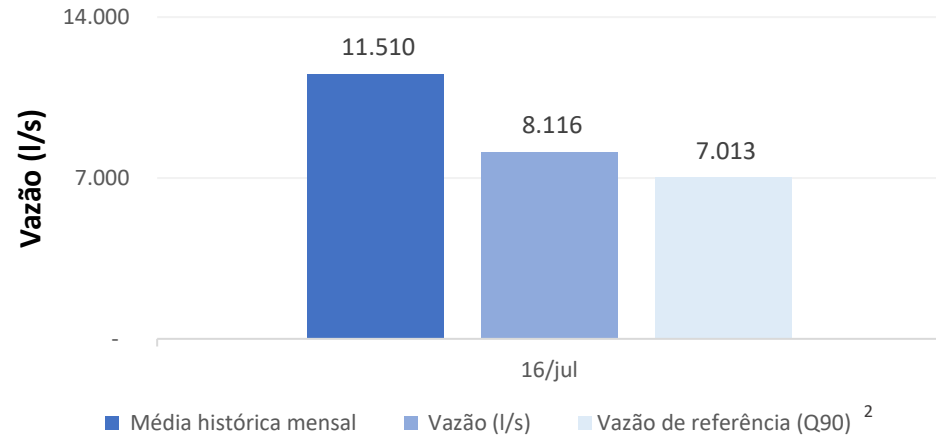
Vazão recente<sup>1</sup>

1. Vazão no rio na data imediatamente anterior a publicação do boletim.
2. Utilizado o  $Q_{90}$  como vazão de referência, conforme Instrução Normativa Agerh nº 007/2020, art. 11.
3. Critério de outorga, conforme Instrução Normativa Agerh nº 007/2020, art. 12, inciso II.
4. O índice de criticidade hídrica é uma razão entre as vazões observada e de referência ( $Q_{90}$ ).
5. As médias de longa duração correspondem à média aritmética das vazões naturais médias verificadas durante a série histórica de observações.
