# Sala de Situação — AGERH/ANA

## Boletim de Acompanhamento Hidrológico

Boletim nº 109/2025  
quarta-feira, 18 de junho de 2025

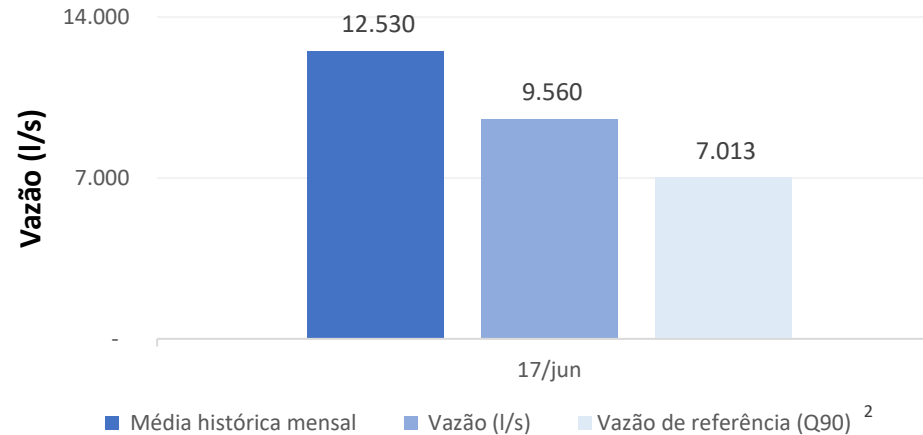
Vazão recente<sup>1</sup>

1. Vazão no rio na data imediatamente anterior a publicação do boletim.
2. Utilizado o  $Q_{90}$  como vazão de referência, conforme Instrução Normativa Agerh nº 007/2020, art. 11.
3. Critério de outorga, conforme Instrução Normativa Agerh nº 007/2020, art. 12, inciso II.
4. O índice de criticidade hídrica é uma razão entre as vazões observada e de referência ( $Q_{90}$ ).
5. As médias de longa duração correspondem à média aritmética das vazões naturais médias verificadas durante a série histórica de observações.

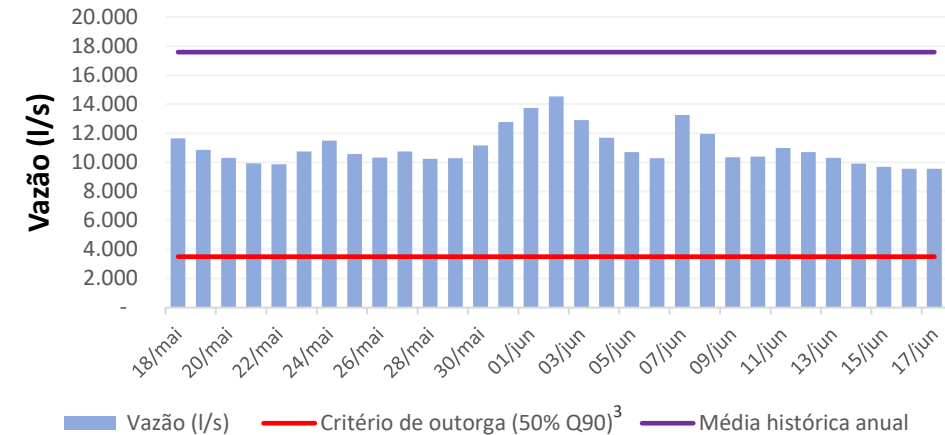
Histórico de Vazão nos últimos 30 dias

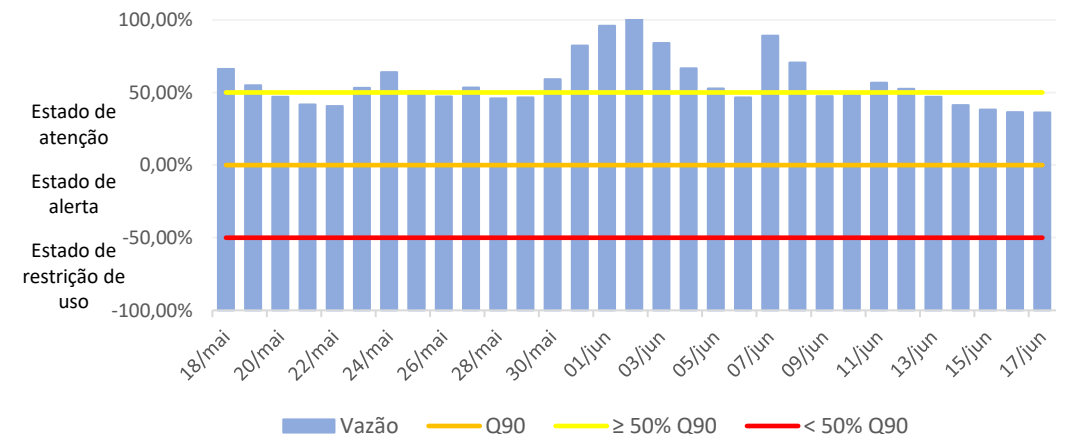
Evolução da Criticidade Hídrica nos últimos 30 dias<sup>4</sup>
