# Sala de Situação — AGERH/ANA

## Boletim de Acompanhamento Hidrológico

Boletim nº 149/2025  
segunda-feira, 18 de agosto de 2025

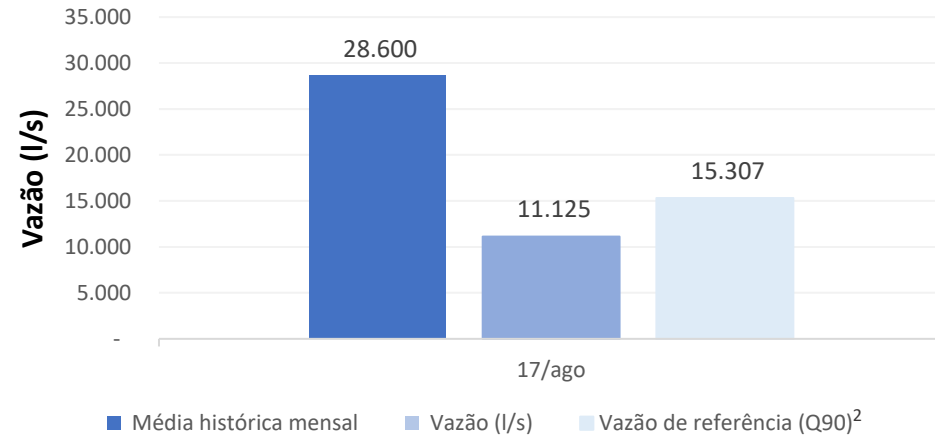
Vazão recente<sup>1</sup>

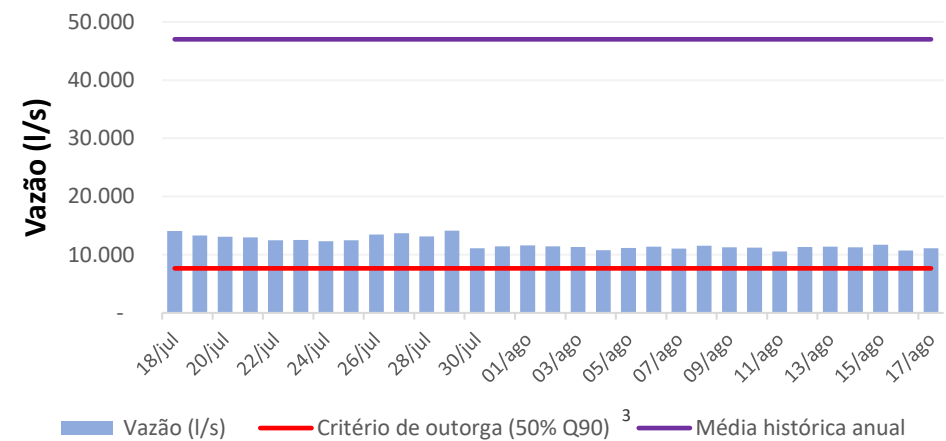
Histórico de Vazão nos últimos 30 dias

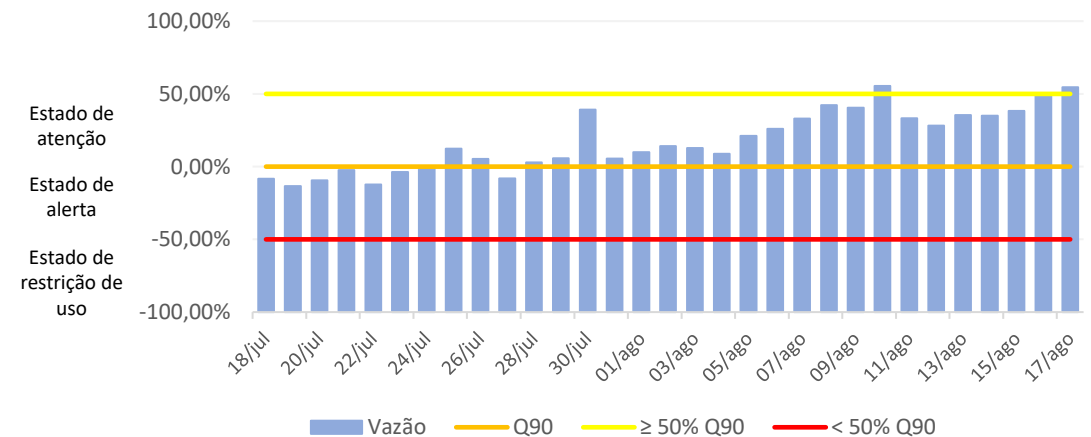
Evolução da Criticidade Hídrica nos últimos 30 dias <sup>4</sup>

1. Vazão no rio na data imediatamente anterior a publicação do boletim.
2. Utilizado o  $Q_{90}$  como vazão de referência, conforme Instrução Normativa Agerh nº 007/2020, art. 11.
3. Critério de outorga, conforme Instrução Normativa Agerh nº 007/2020, art. 12, inciso II.
4. O índice de criticidade hídrica é uma razão entre as vazões observada e de referência ( $Q_{90}$ ).
5. As médias de longa duração correspondem à média aritmética das vazões naturais médias verificadas durante a série histórica de observações.

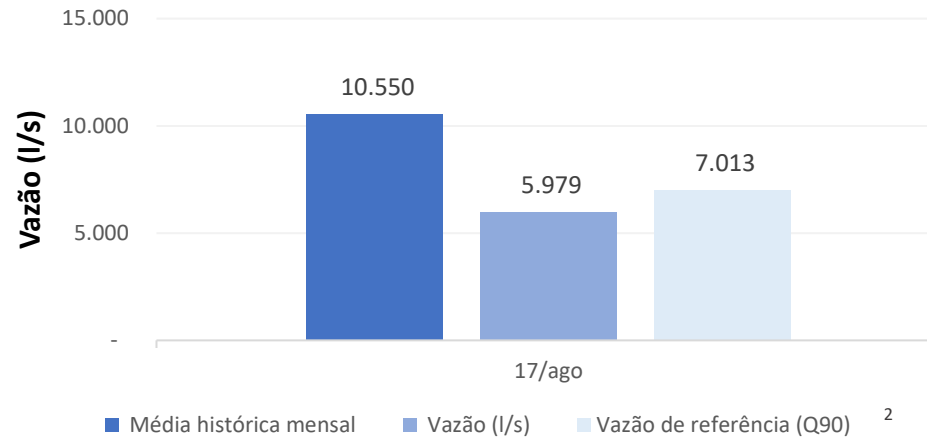
Vazão recente<sup>1</sup>

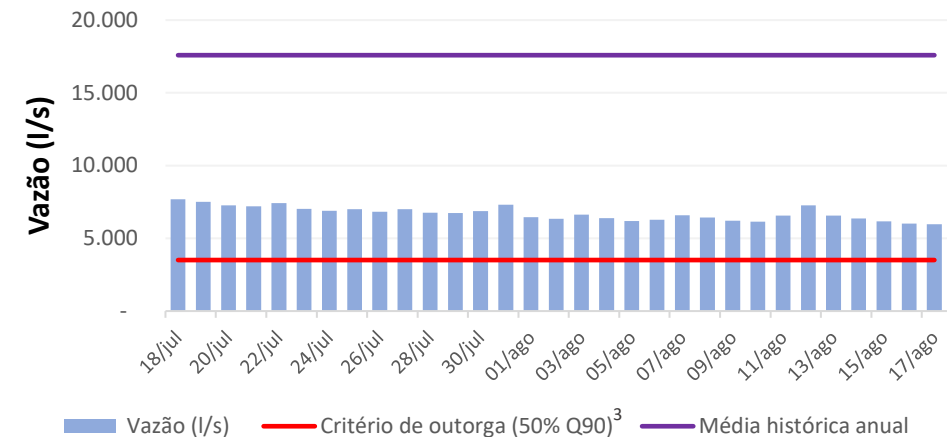
Histórico de Vazão nos últimos 30 dias

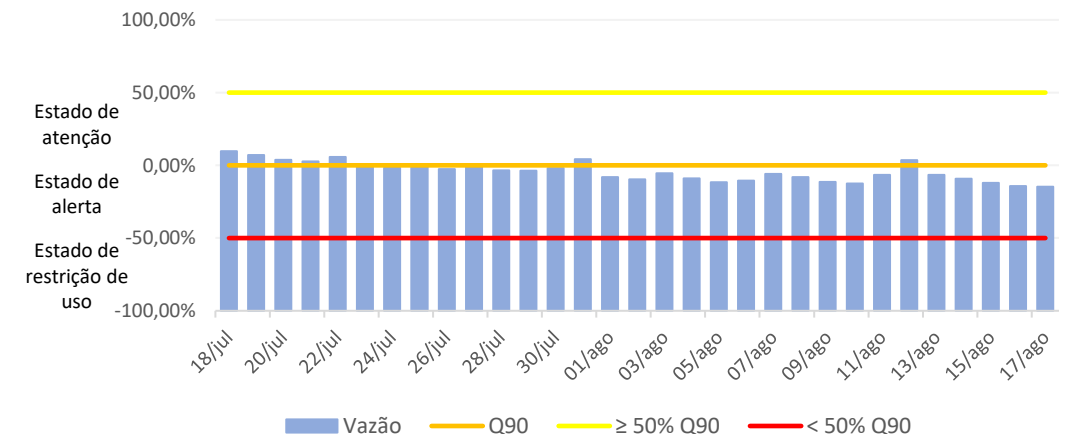
Evolução da Criticidade Hídrica nos últimos 30 dias<sup>4</sup>
