# Sala de Situação — AGERH/ANA

## Boletim de Acompanhamento Hidrológico

Boletim nº 152/2025  
quinta-feira, 21 de agosto de 2025

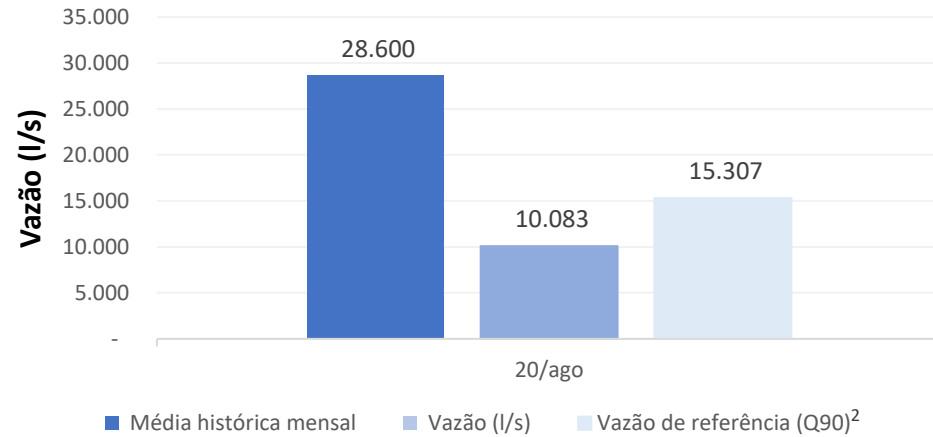
Vazão recente<sup>1</sup>

1. Vazão no rio na data imediatamente anterior a publicação do boletim.
2. Utilizado o  $Q_{90}$  como vazão de referência, conforme Instrução Normativa Agerh nº 007/2020, art. 11.
3. Critério de outorga, conforme Instrução Normativa Agerh nº 007/2020, art. 12, inciso II.
4. O índice de criticidade hídrica é uma razão entre as vazões observada e de referência ( $Q_{90}$ ).
5. As médias de longa duração correspondem à média aritmética das vazões naturais médias verificadas durante a série histórica de observações.

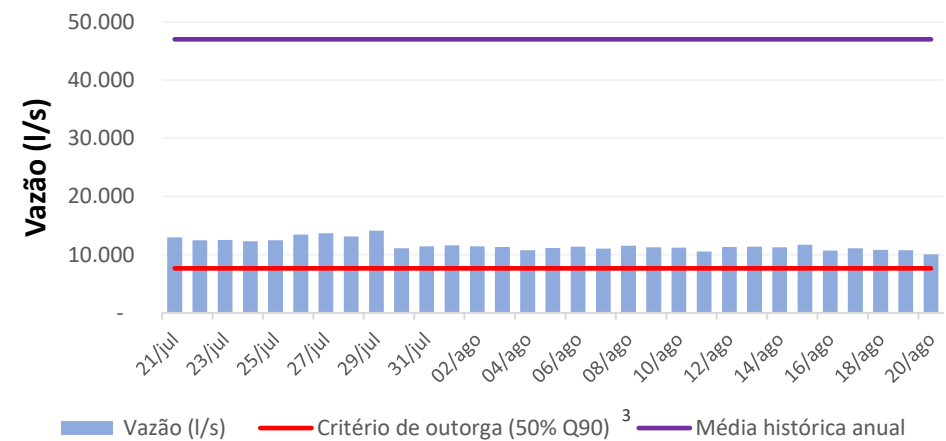
Histórico de Vazão nos últimos 30 dias

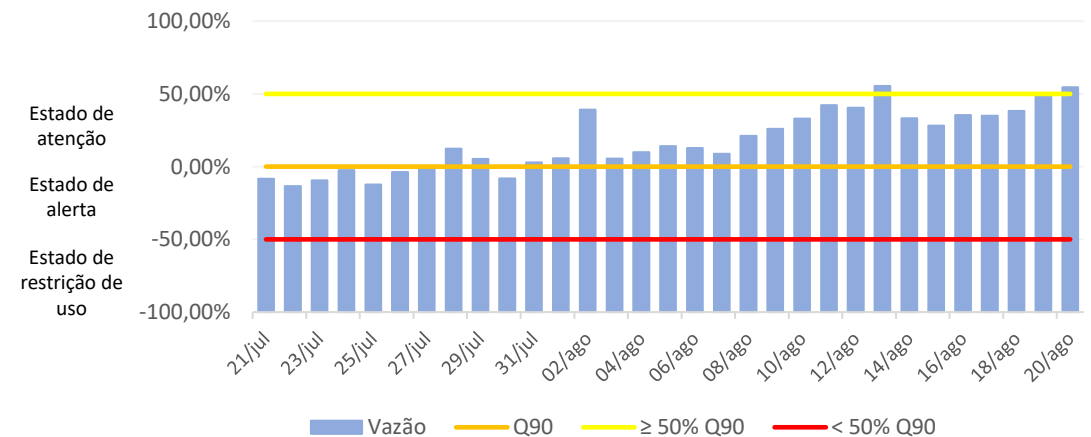
Evolução da Criticidade Hídrica nos últimos 30 dias <sup>4</sup>

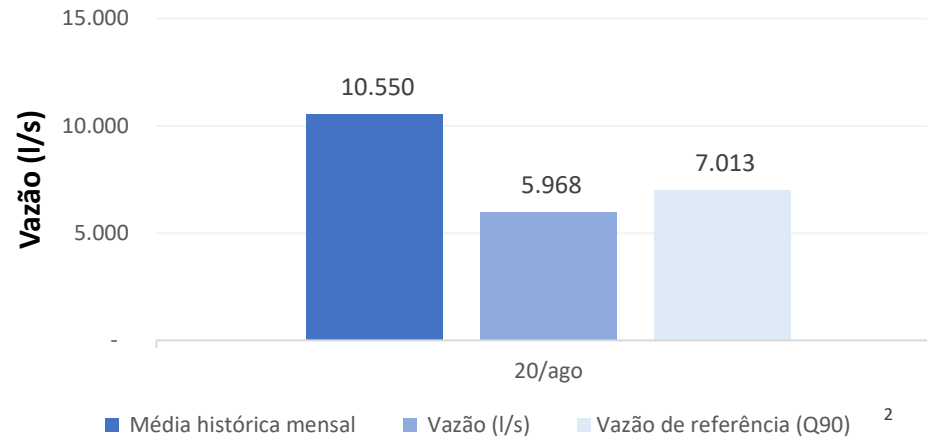
Vazão recente<sup>1</sup>

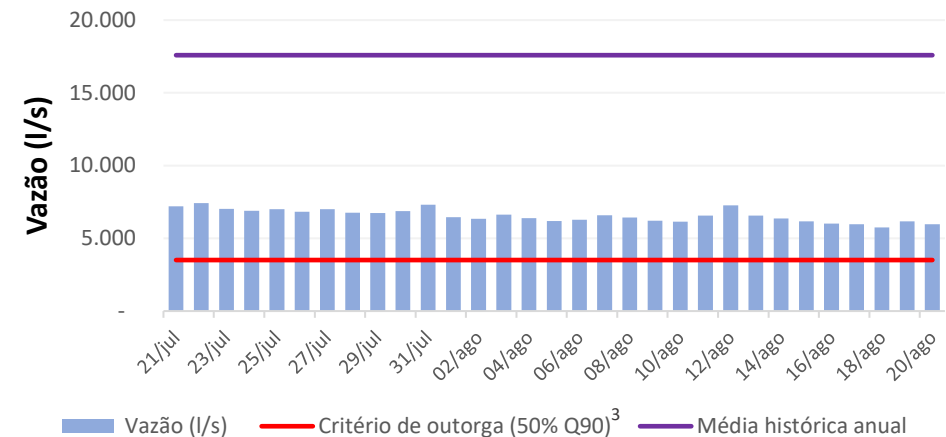
Histórico de Vazão nos últimos 30 dias

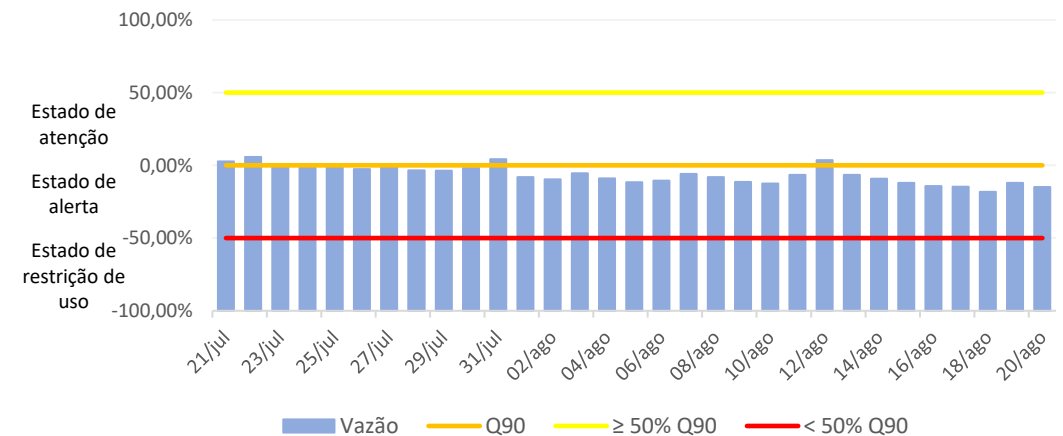
Evolução da Criticidade Hídrica nos últimos 30 dias<sup>4</sup>
