# Sala de Situação — AGERH/ANA

## Boletim de Acompanhamento Hidrológico

Segunda-feira, 22 de setembro de 2025

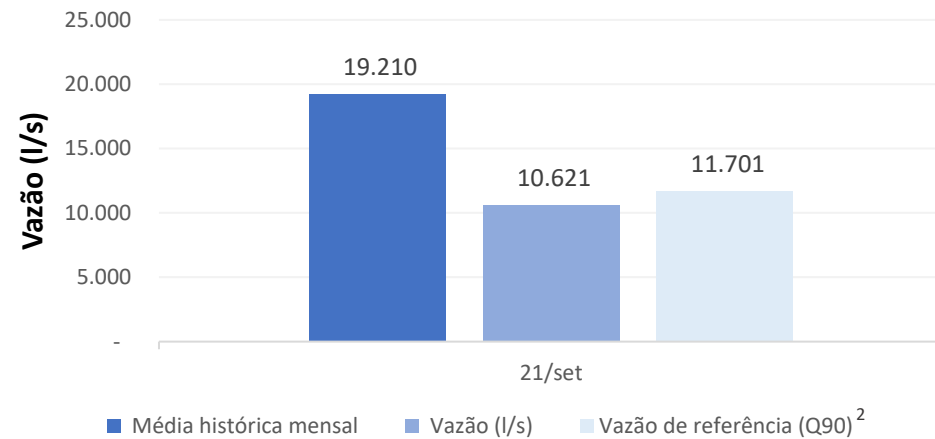
Vazão recente<sup>1</sup>

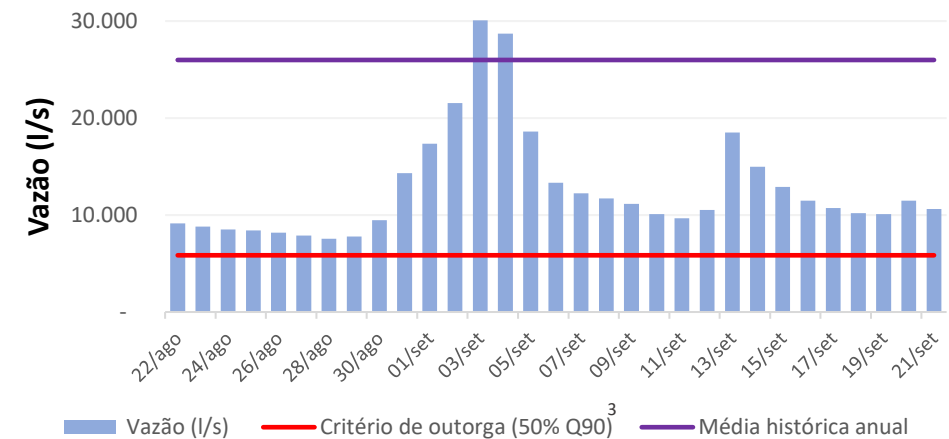
Histórico de Vazão nos últimos 30 dias

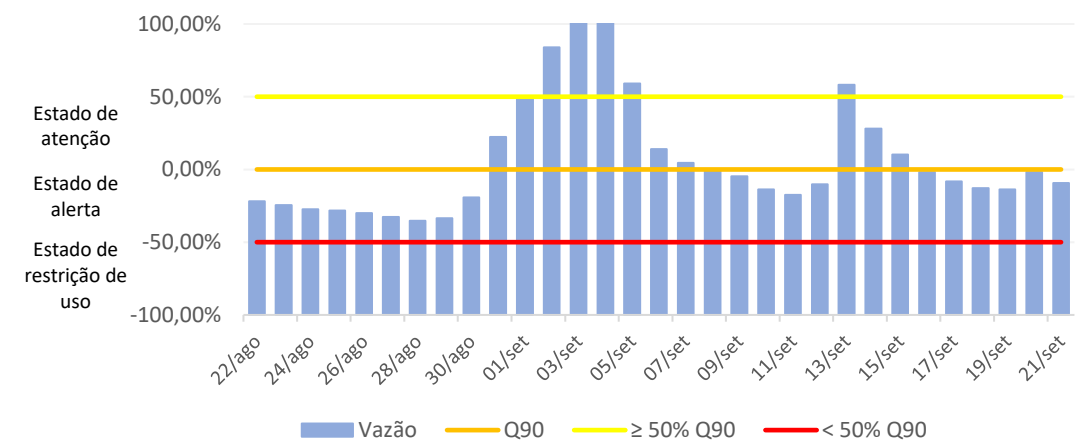
Evolução da Criticidade Hídrica nos últimos 30 dias<sup>4</sup>

1. Vazão no rio na data imediatamente anterior a publicação do boletim.
2. Utilizado o  $Q_{90}$  como vazão de referência, conforme Instrução Normativa Agerh nº 007/2020, art. 11.
3. Critério de outorga, conforme Instrução Normativa Agerh nº 007/2020, art. 12, inciso II.
4. O índice de criticidade hídrica é uma razão entre as vazões observada e de referência ( $Q_{90}$ ).
5. As médias de longa duração correspondem à média aritmética das vazões naturais médias verificadas durante a série histórica de observações.

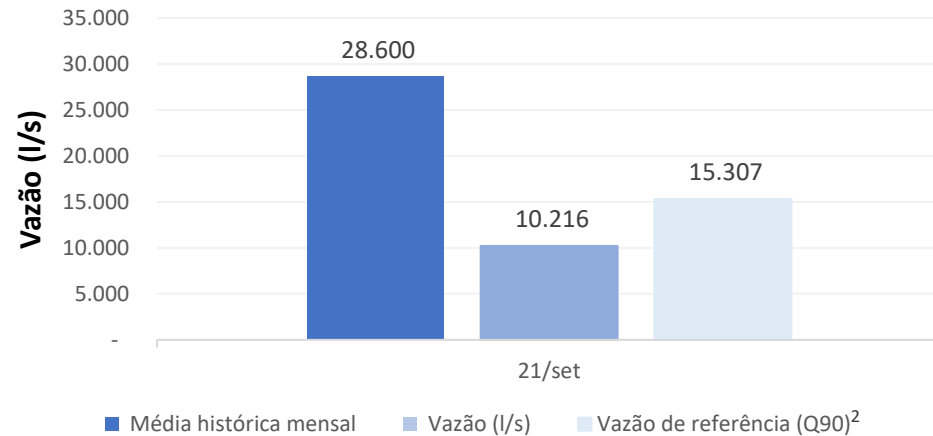
Vazão recente<sup>1</sup>

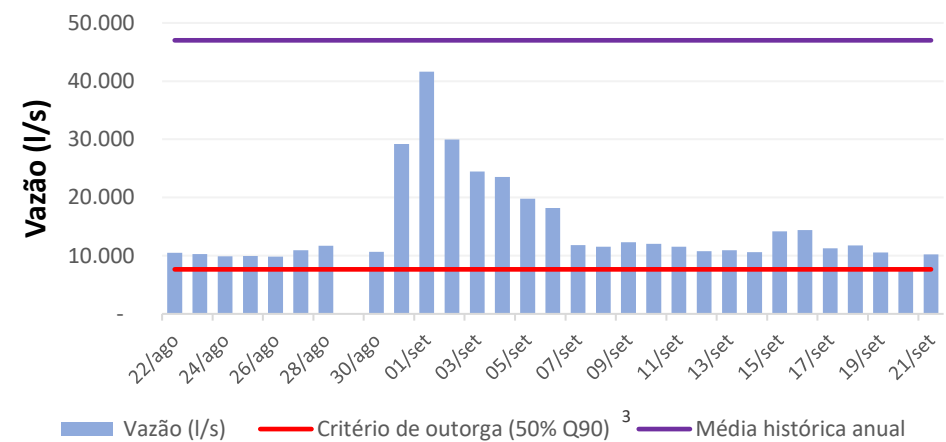
Histórico de Vazão nos últimos 30 dias

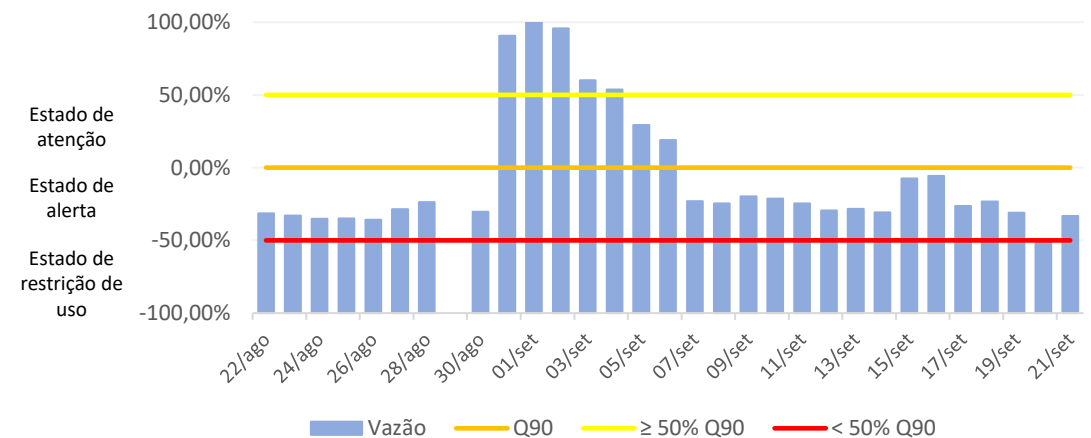
Evolução da Criticidade Hídrica nos últimos 30 dias<sup>4</sup>

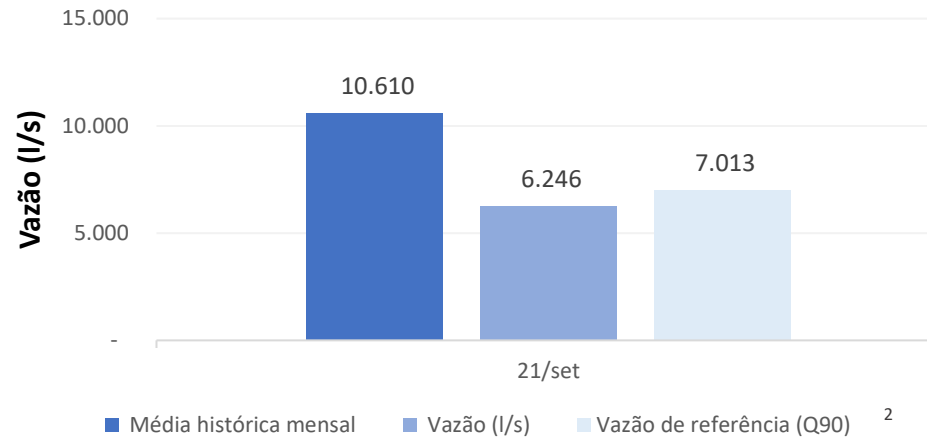
Vazão recente<sup>1</sup>

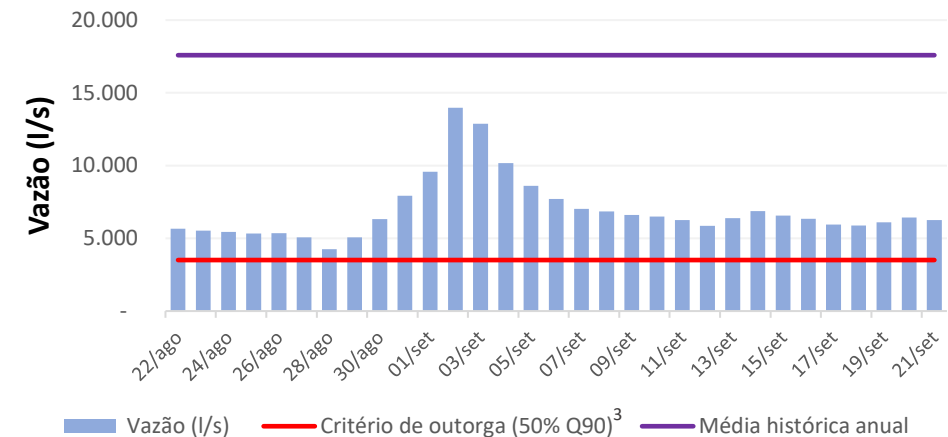
Histórico de Vazão nos últimos 30 dias

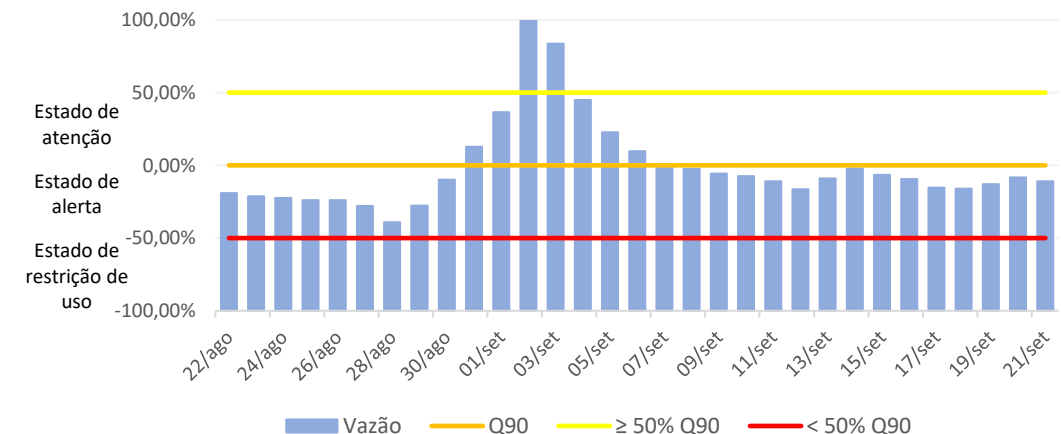
Evolução da Criticidade Hídrica nos últimos 30 dias<sup>4</sup>
