Boletim de Acompanhamento Hidrológico

Boletim nº 240/2024

quinta-feira, 23 de janeiro de 2025

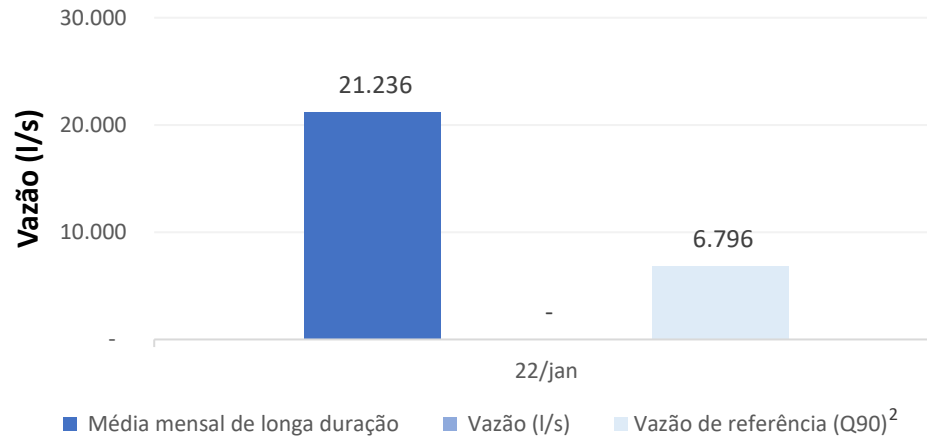
Vazão recente¹

Nota: dados não disponíveis para o período.

1. Vazão no rio na data imediatamente anterior a publicação do boletim.
2. Utilizado o Q_{90} como vazão de referência, conforme Instrução Normativa Agerh nº 007/2020, art. 11.
3. Critério de outorga, conforme Instrução Normativa Agerh nº 007/2020, art. 12, inciso II.
4. O índice de criticidade hídrica é uma razão entre as vazões observada e de referência (Q_{90}).
5. As médias de longa duração correspondem à média aritmética das vazões naturais médias verificadas durante a série histórica de observações.

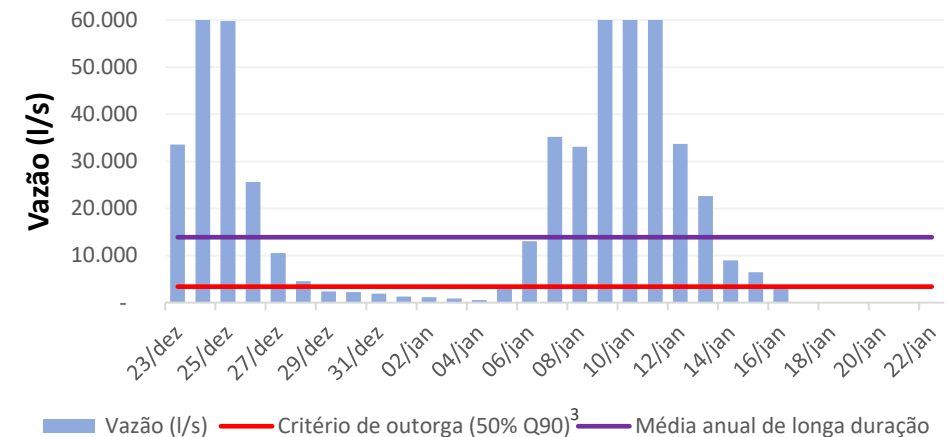
Histórico de Vazão nos últimos 30 dias

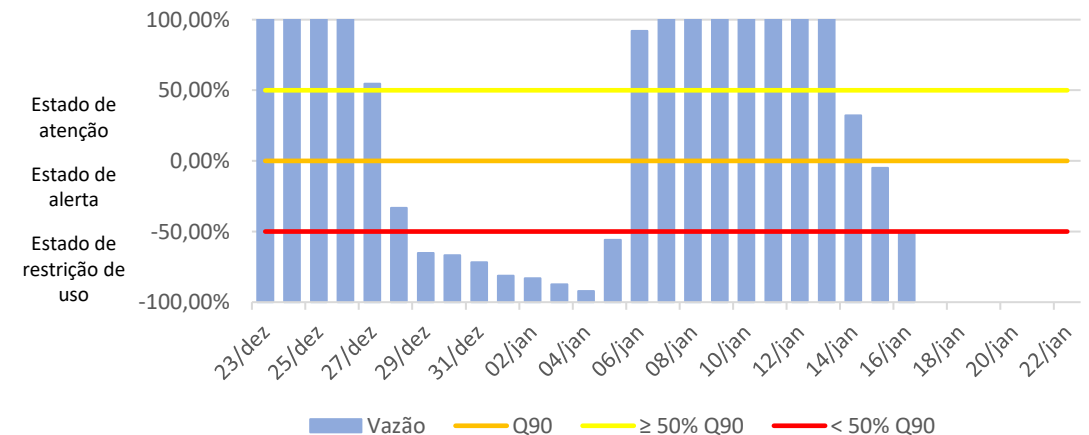
Evolução da Criticidade Hídrica nos últimos 30 dias⁴
