# Sala de Situação — AGERH/ANA

## Boletim de Acompanhamento Hidrológico

Quarta-feira, 24 de setembro de 2025

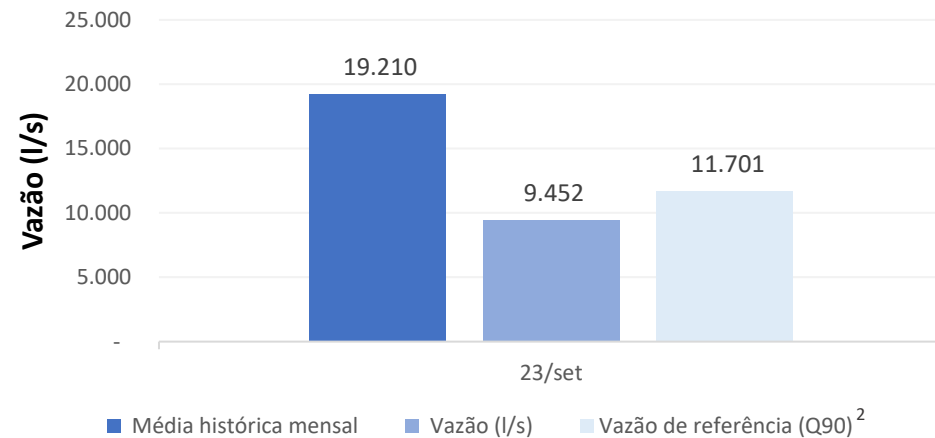
Vazão recente<sup>1</sup>

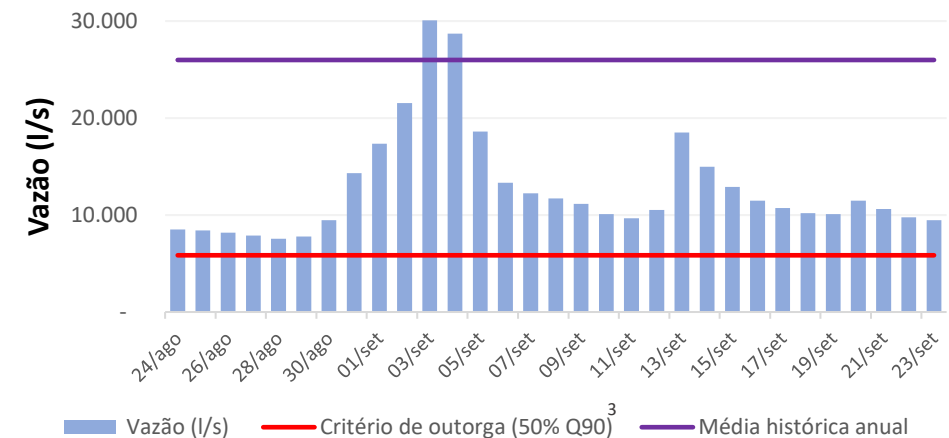
Histórico de Vazão nos últimos 30 dias

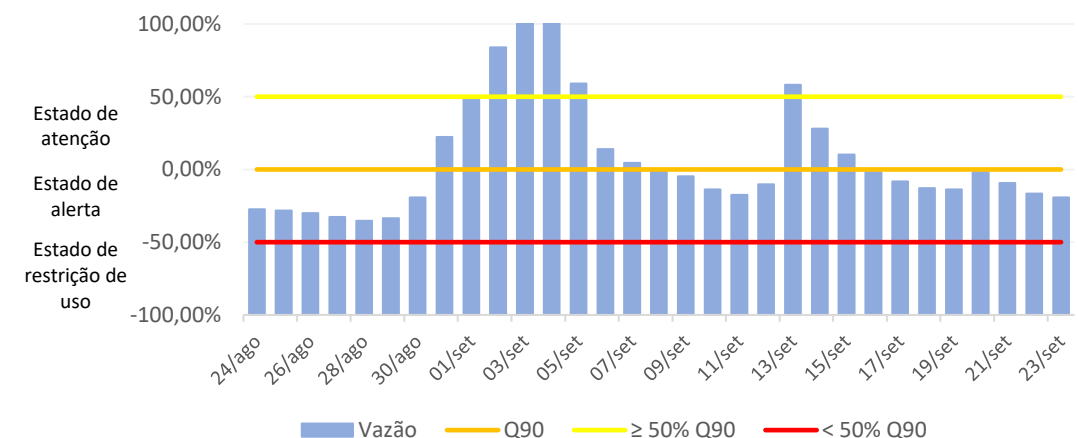
Evolução da Criticidade Hídrica nos últimos 30 dias<sup>4</sup>

1. Vazão no rio na data imediatamente anterior a publicação do boletim.
2. Utilizado o  $Q_{90}$  como vazão de referência, conforme Instrução Normativa Agerh nº 007/2020, art. 11.
3. Critério de outorga, conforme Instrução Normativa Agerh nº 007/2020, art. 12, inciso II.
4. O índice de criticidade hídrica é uma razão entre as vazões observada e de referência ( $Q_{90}$ ).
5. As médias de longa duração correspondem à média aritmética das vazões naturais médias verificadas durante a série histórica de observações.

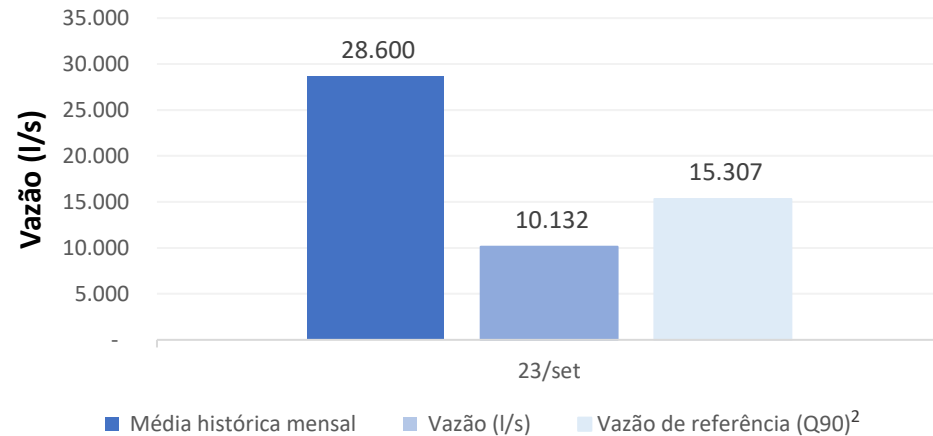
Vazão recente<sup>1</sup>

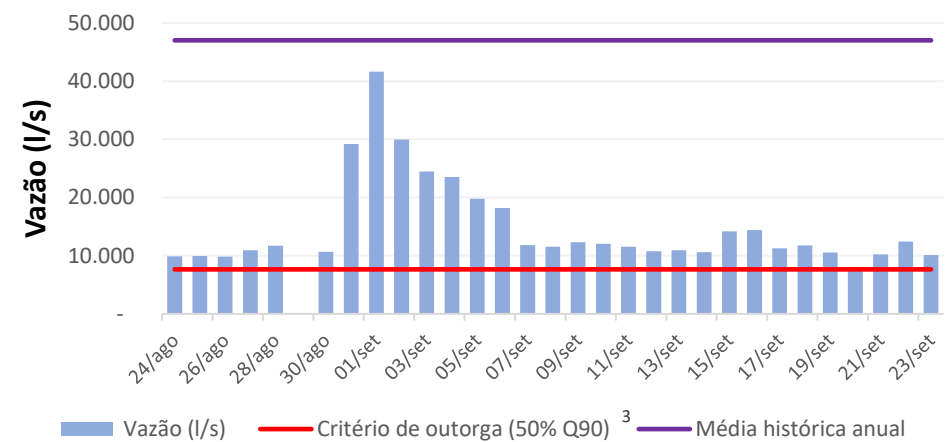
Histórico de Vazão nos últimos 30 dias

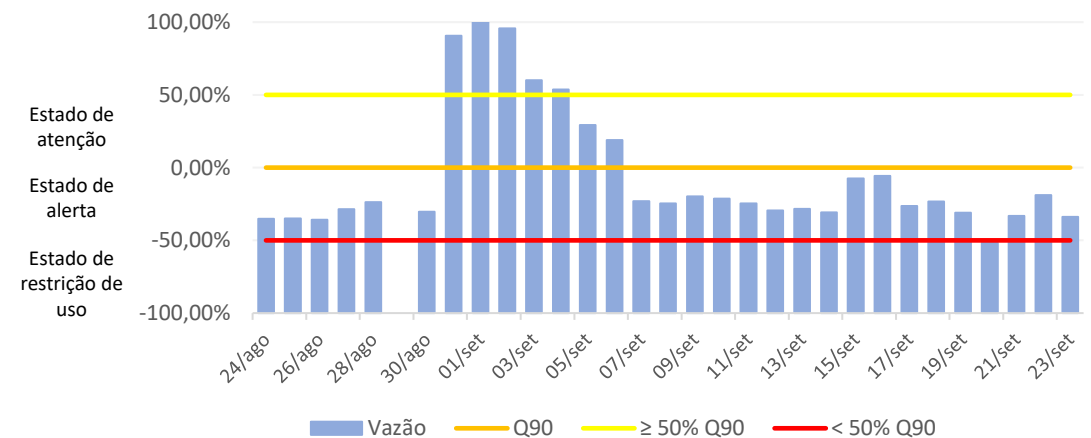
Evolução da Criticidade Hídrica nos últimos 30 dias<sup>4</sup>

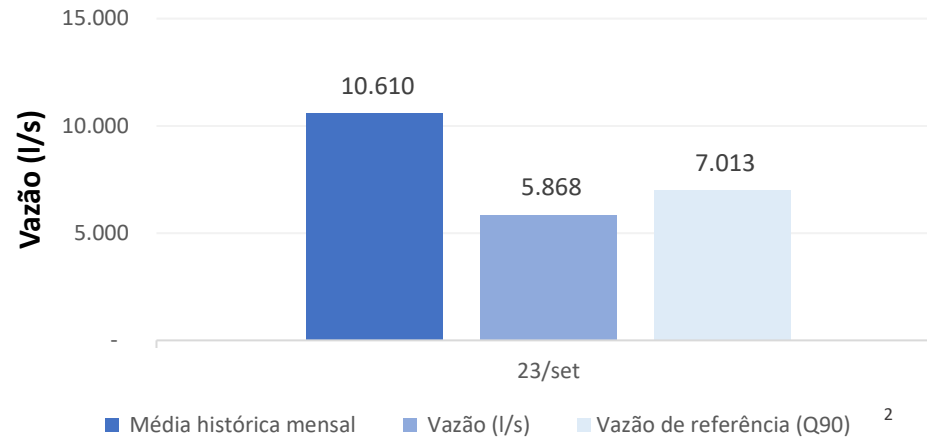
Vazão recente<sup>1</sup>

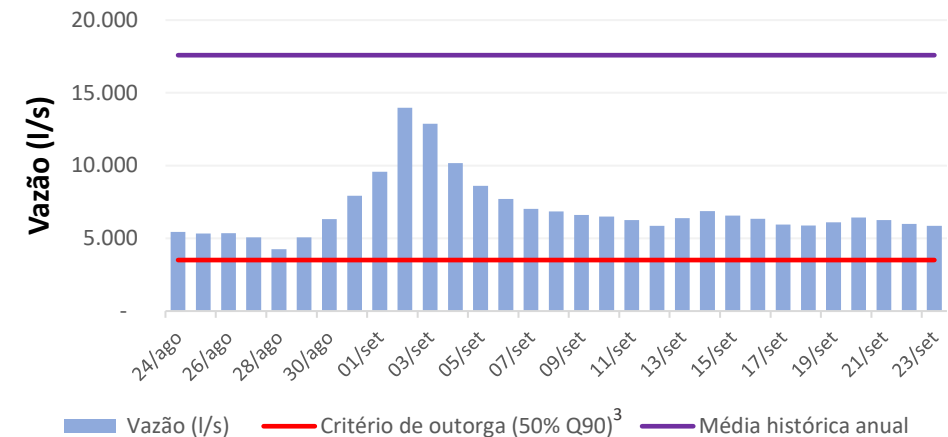
Histórico de Vazão nos últimos 30 dias

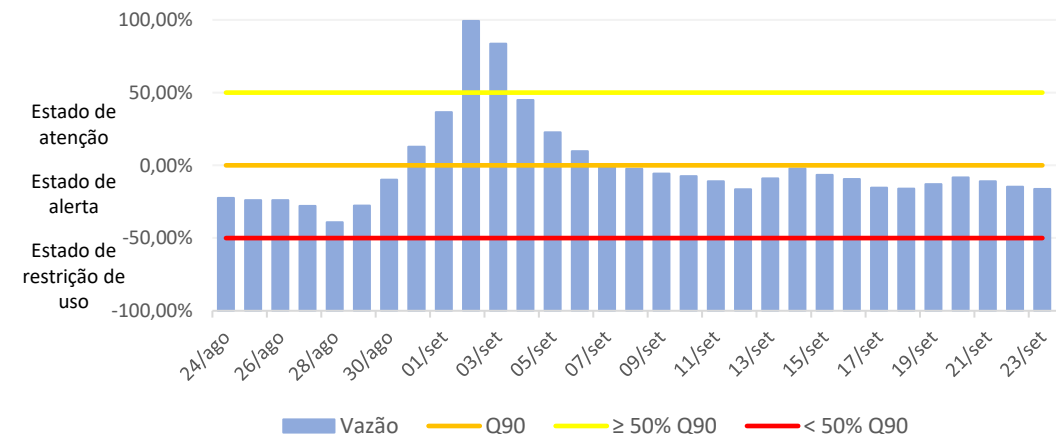
Evolução da Criticidade Hídrica nos últimos 30 dias<sup>4</sup>
