# Sala de Situação — AGERH/ANA

## Boletim de Acompanhamento Hidrológico

### Rio Jucu – Estação Fazenda Jucuruaba (57230000)

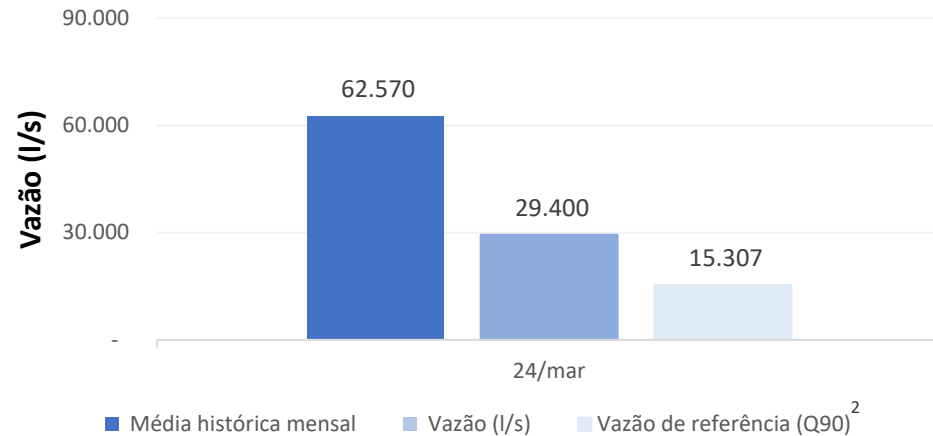
Vazão recente<sup>1</sup>

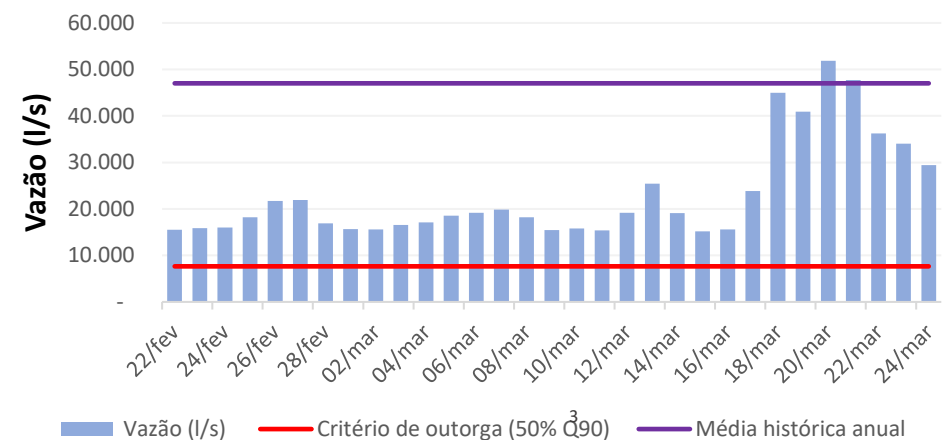
Histórico de Vazão nos últimos 30 dias

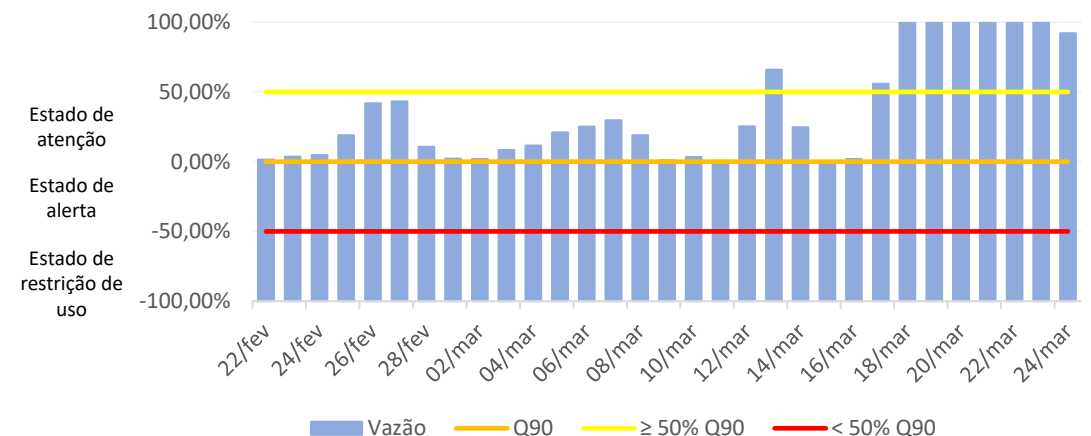
Evolução da Criticidade Hídrica nos últimos 30 dias<sup>4</sup>

1. Vazão no rio na data imediatamente anterior a publicação do boletim.
2. Utilizado o  $Q_{90}$  como vazão de referência, conforme Instrução Normativa Agerh nº 007/2020, art. 11.
3. Critério de outorga, conforme Instrução Normativa Agerh nº 007/2020, art. 12, inciso II.
4. O índice de criticidade hídrica é uma razão entre as vazões observada e de referência ( $Q_{90}$ ).
5. As médias de longa duração correspondem à média aritmética das vazões naturais médias verificadas durante a série histórica de observações.

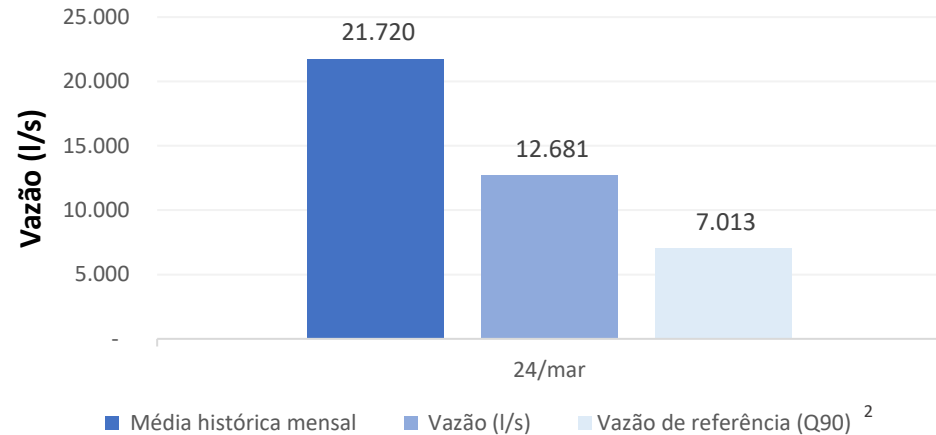
Vazão recente<sup>1</sup>

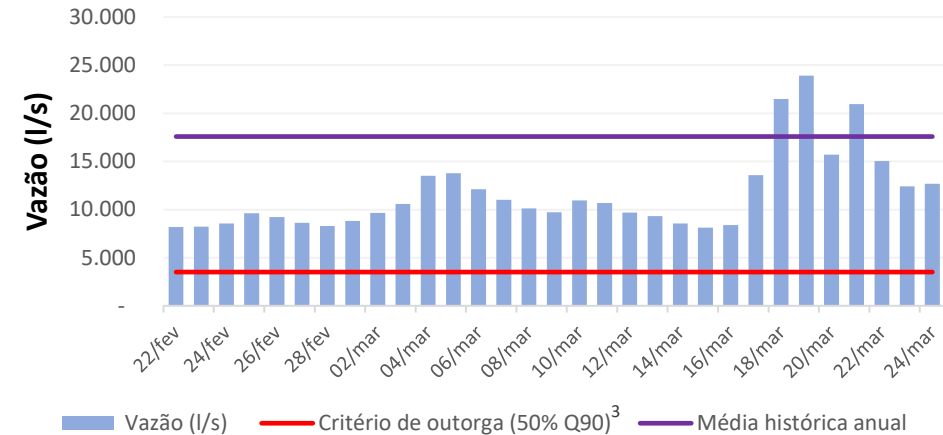
Histórico de Vazão nos últimos 30 dias

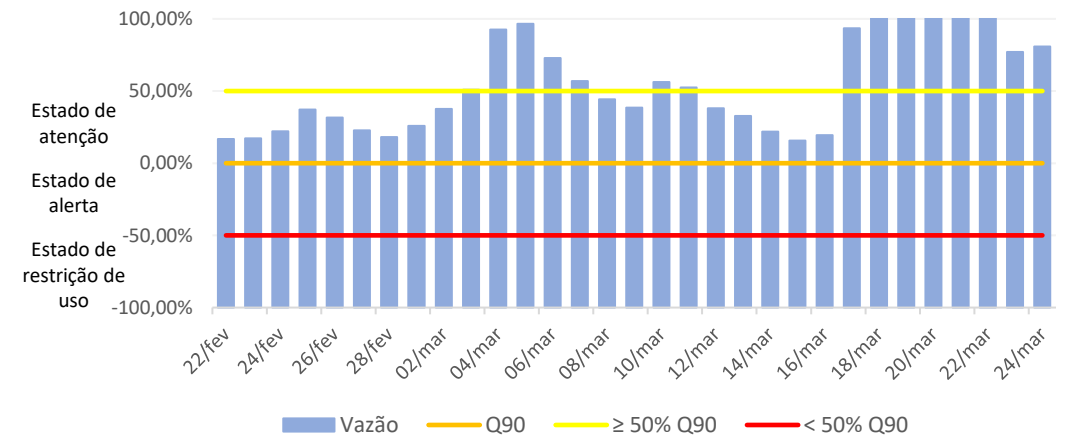
Evolução da Criticidade Hídrica nos últimos 30 dias<sup>4</sup>
