## Boletim de Acompanhamento Hidrológico

Terça-feira, 26 de agosto de 2025

### Rio Jucu – Estação Fazenda Jucuruaba (57230000)

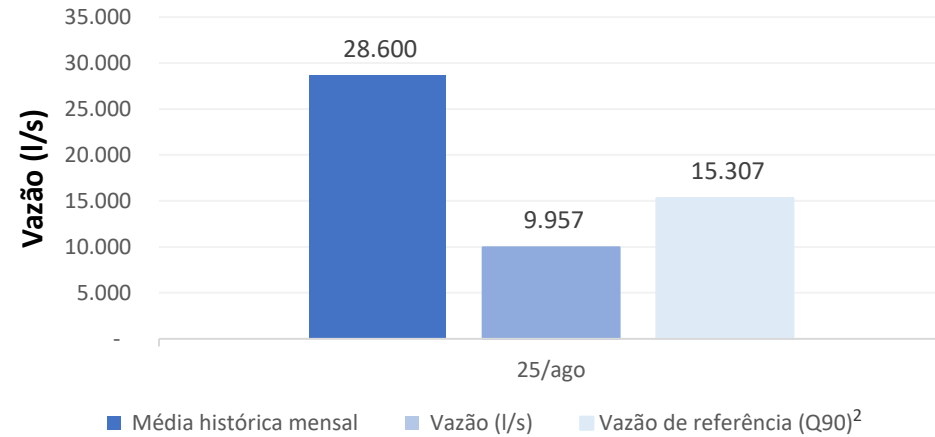
Vazão recente<sup>1</sup>

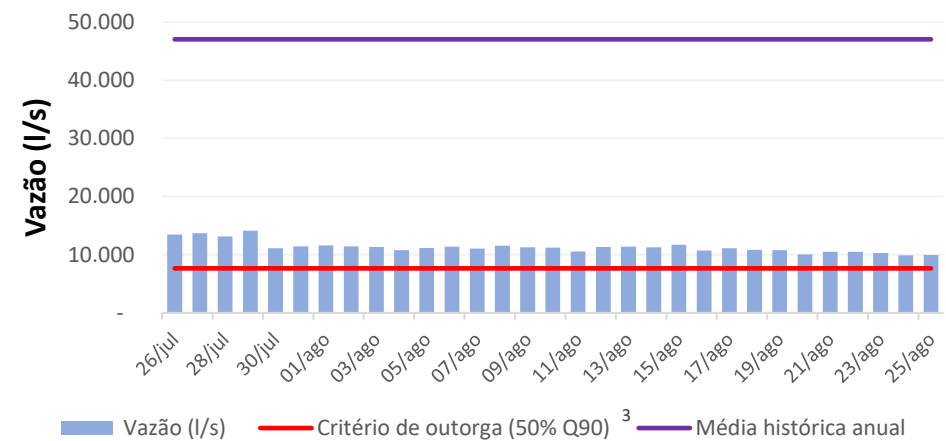
Histórico de Vazão nos últimos 30 dias

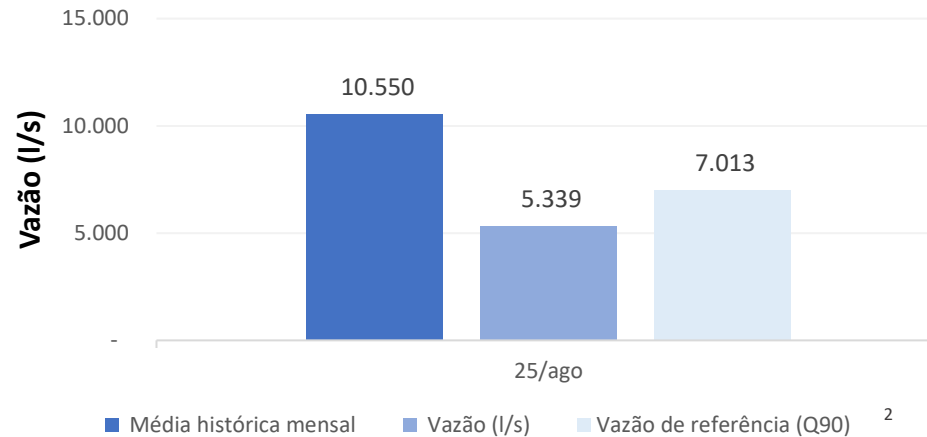
Vazão recente<sup>1</sup>

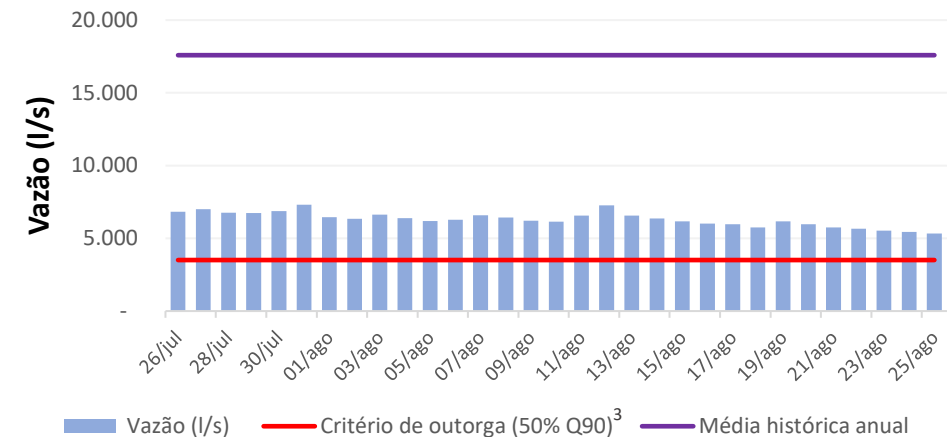
Histórico de Vazão nos últimos 30 dias
