# Sala de Situação — AGERH/ANA

## Boletim de Acompanhamento Hidrológico

Boletim nº 114/2025  
sexta-feira, 27 de junho de 2025

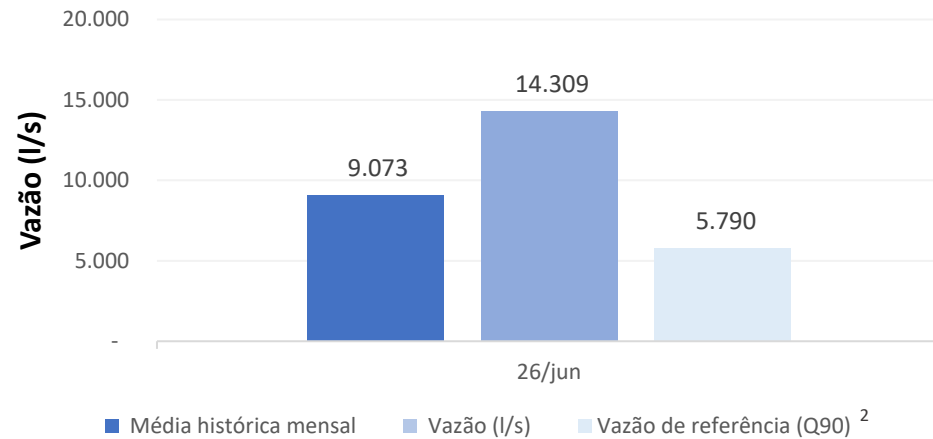
Vazão recente<sup>1</sup>

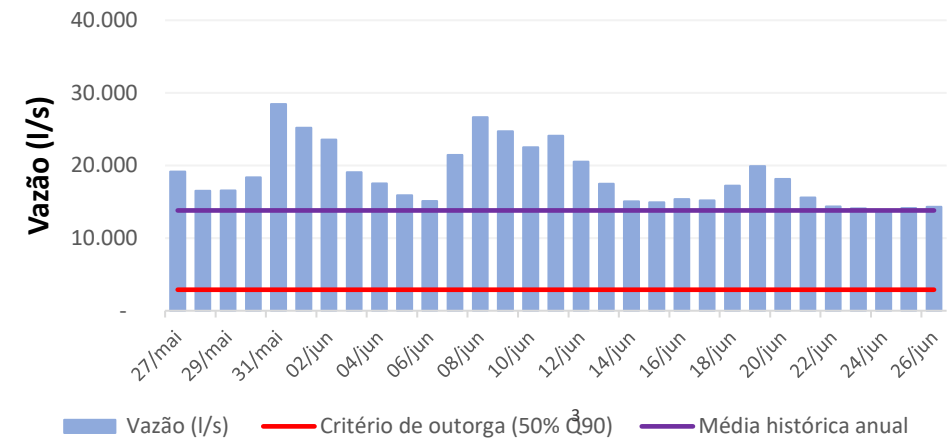
Histórico de Vazão nos últimos 30 dias

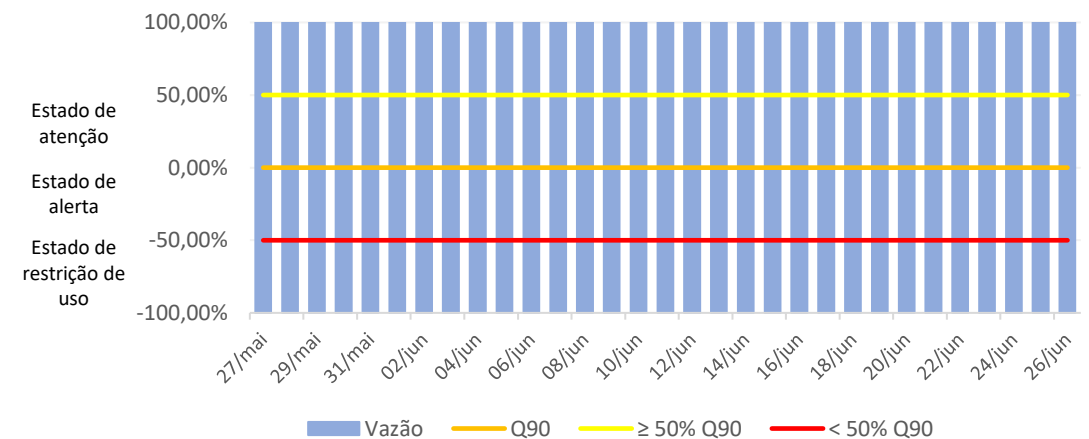
Evolução da Criticidade Hídrica nos últimos 30 dias<sup>4</sup>

1. Vazão no rio na data imediatamente anterior a publicação do boletim.
2. Utilizado o  $Q_{90}$  como vazão de referência, conforme Instrução Normativa Agerh nº 007/2020, art. 11.
3. Critério de outorga, conforme Instrução Normativa Agerh nº 007/2020, art. 12, inciso II.
4. O índice de criticidade hídrica é uma razão entre as vazões observada e de referência ( $Q_{90}$ ).
5. As médias de longa duração correspondem à média aritmética das vazões naturais médias verificadas durante a série histórica de observações.

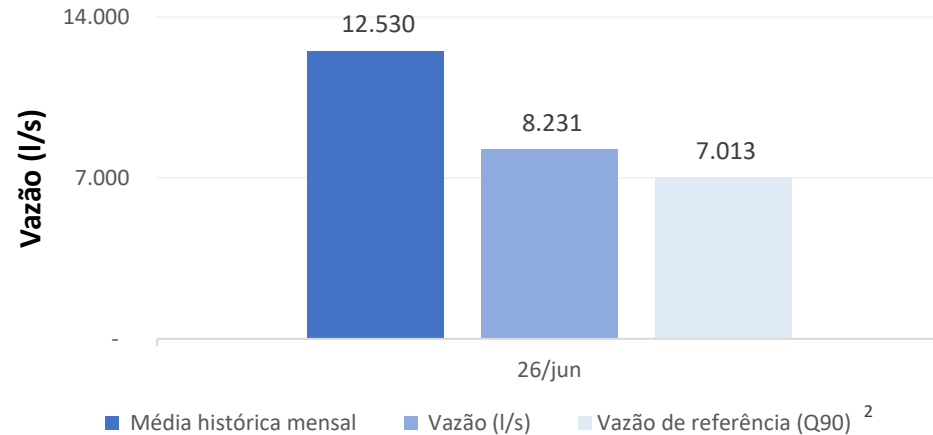
Vazão recente<sup>1</sup>

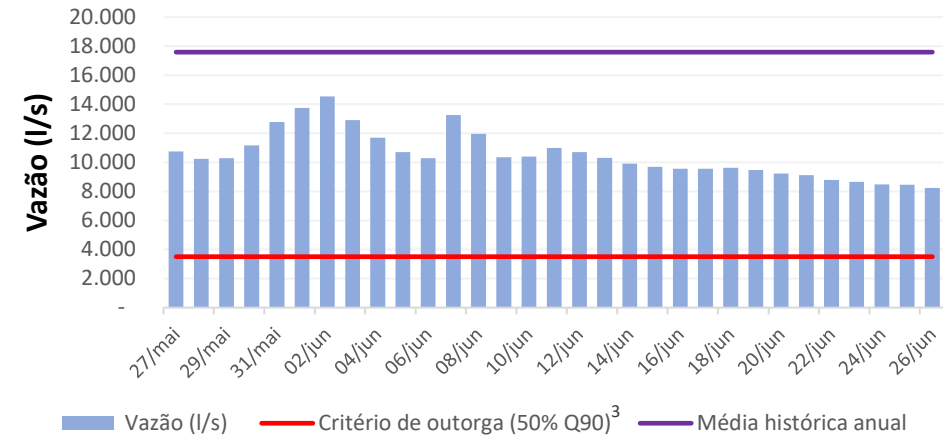
Histórico de Vazão nos últimos 30 dias

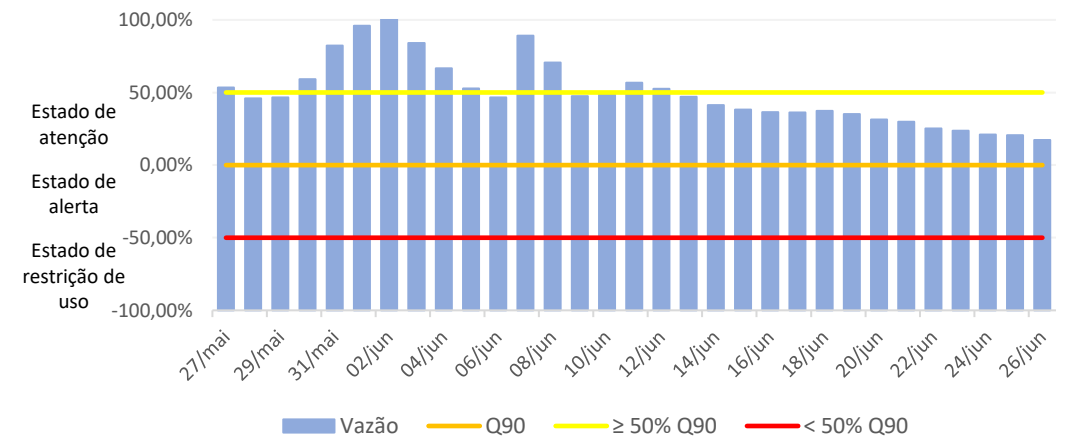
Evolução da Criticidade Hídrica nos últimos 30 dias<sup>4</sup>
