# Sala de Situação — AGERH/ANA

## Boletim de Acompanhamento Hidrológico

Boletim nº 156/2025  
Quarta-feira, 27 de agosto de 2025

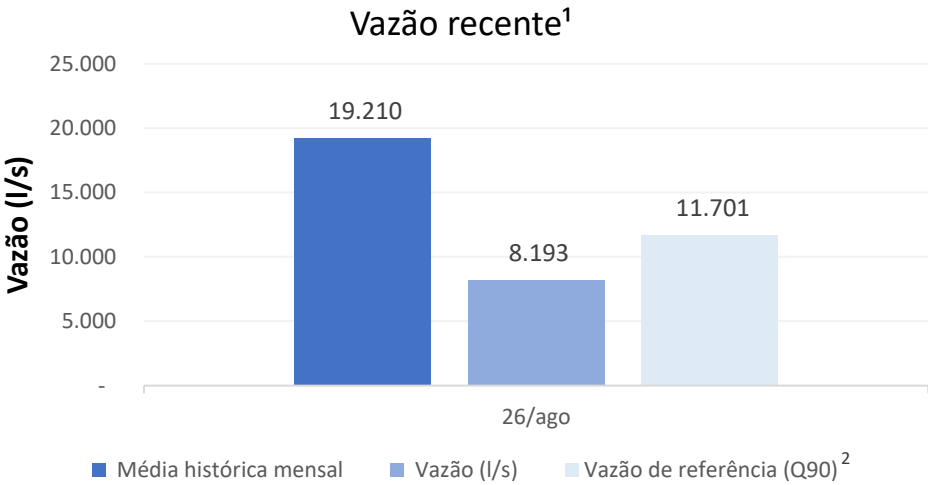
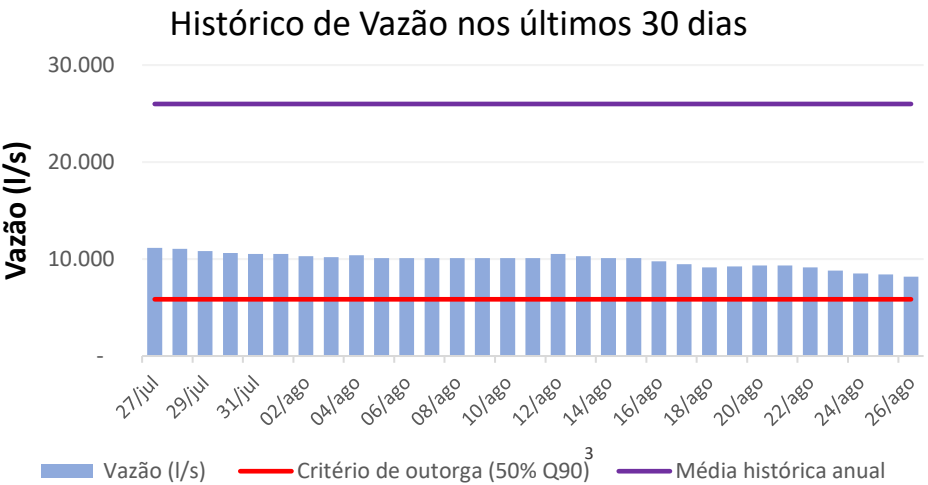
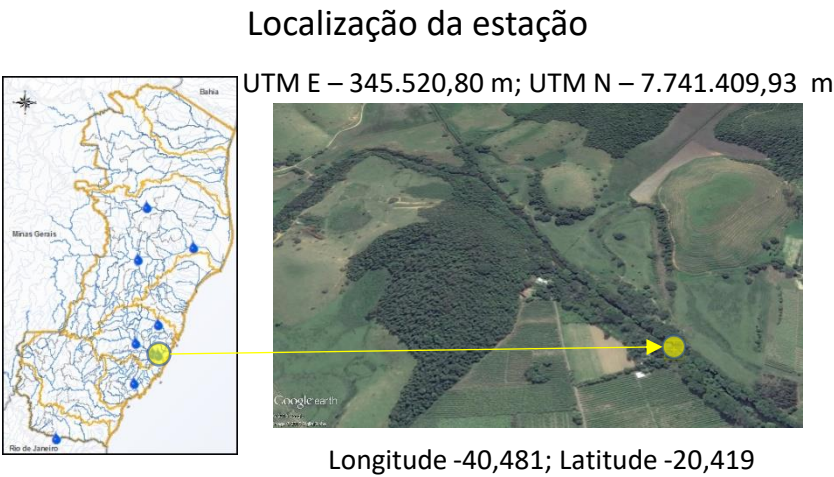
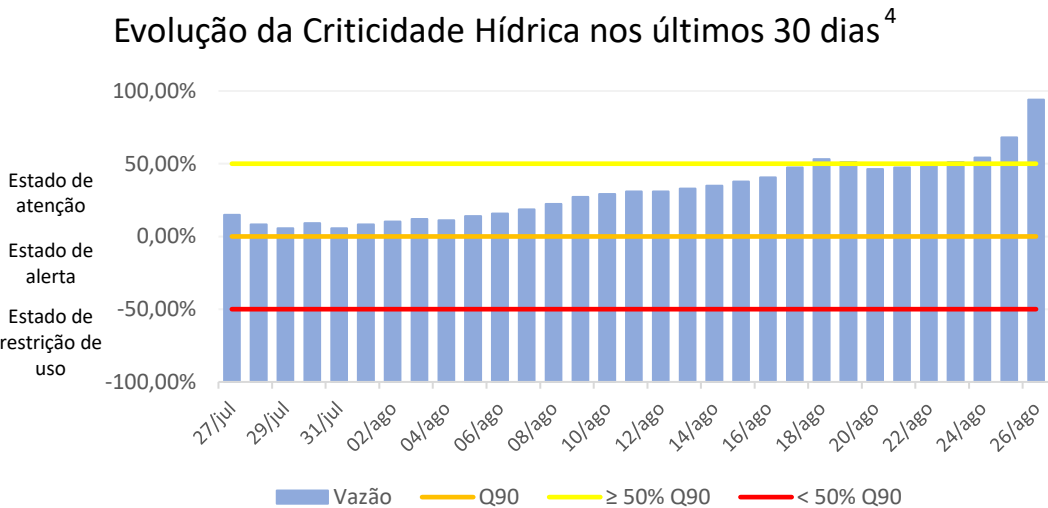
### Rio Jucu – Estação Fazenda Jucuruaba (57230000)

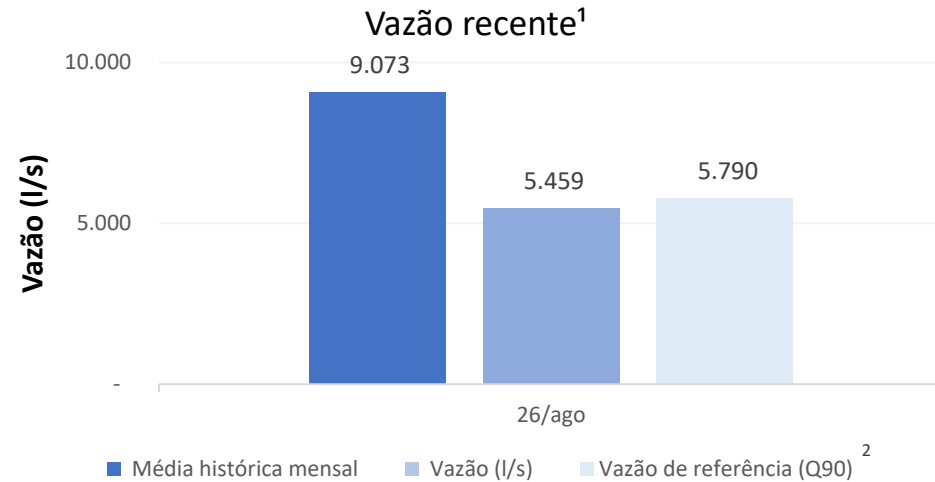
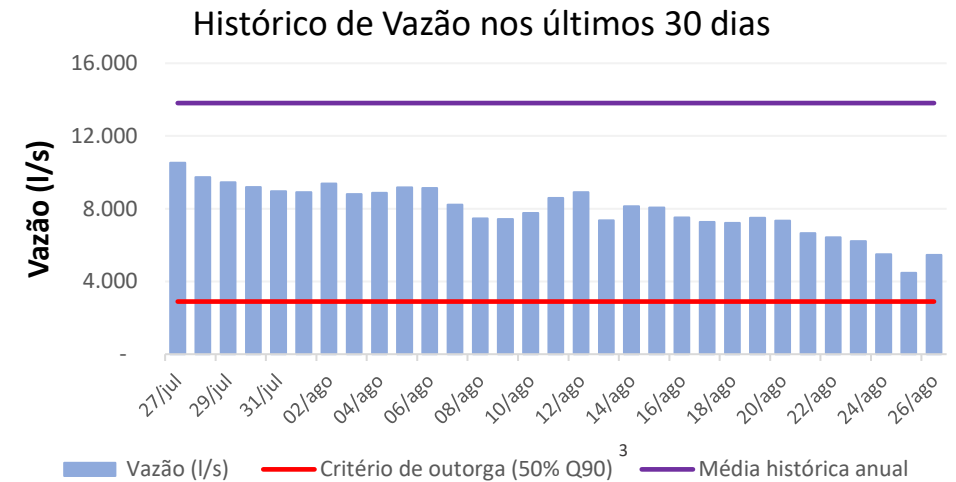
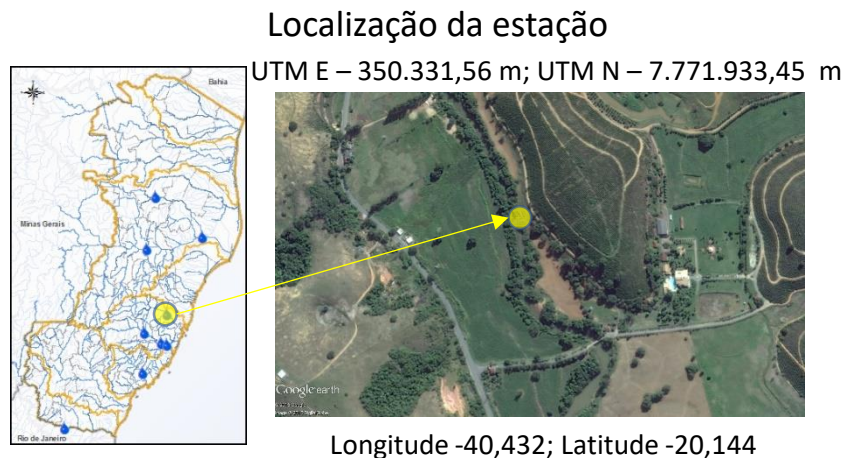
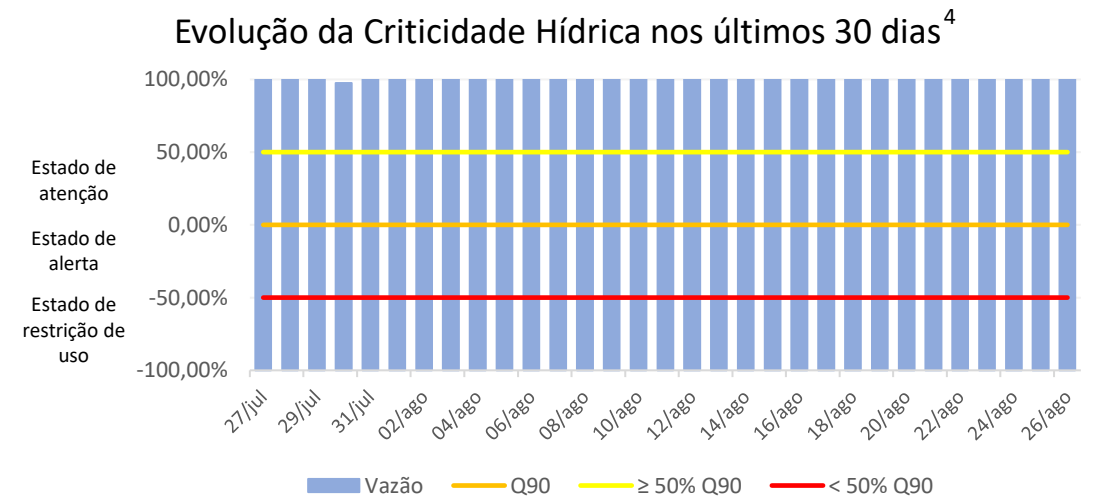
### Rio Santa Maria da Vitória – Estação Fazenda Santa Rosa

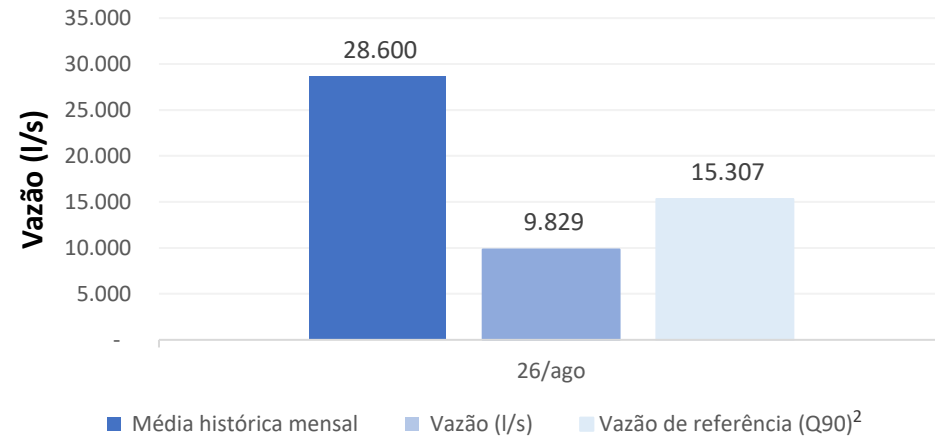
Vazão recente<sup>1</sup>

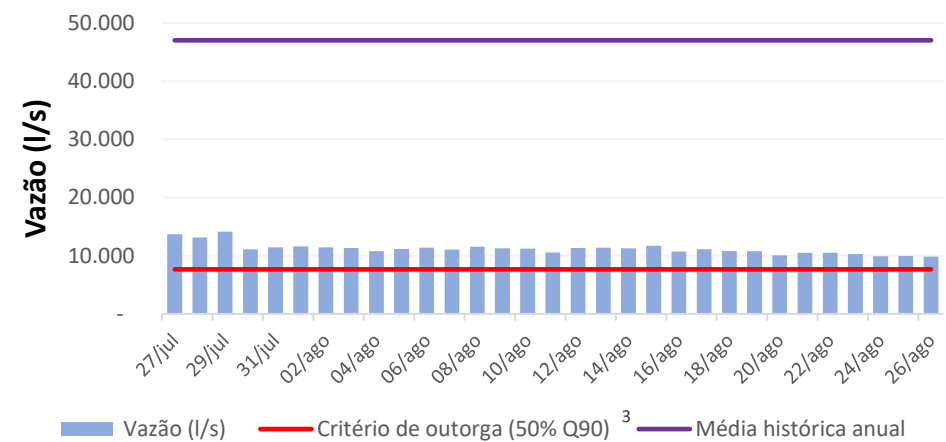
Histórico de Vazão nos últimos 30 dias

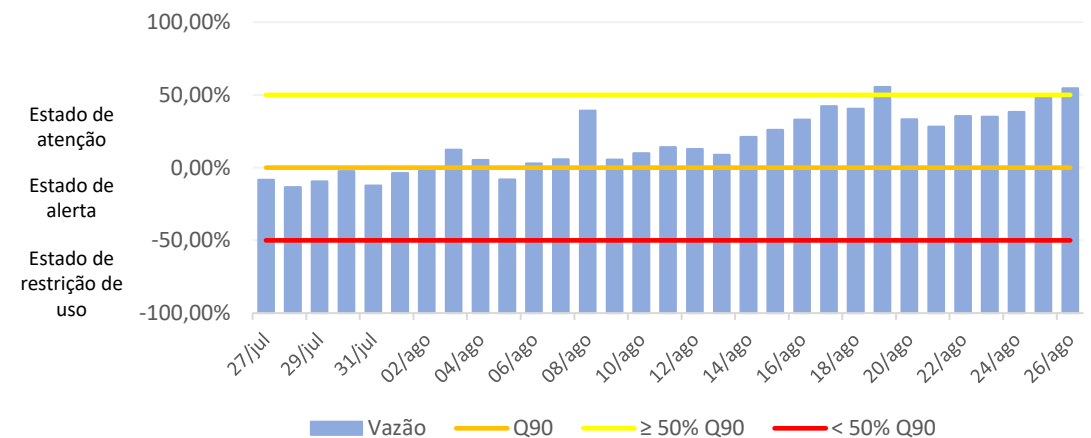
Evolução da Criticidade Hídrica nos últimos 30 dias<sup>4</sup>

1. Vazão no rio na data imediatamente anterior a publicação do boletim.
2. Utilizado o  $Q_{90}$  como vazão de referência, conforme Instrução Normativa Agerh nº 007/2020, art. 11.
3. Critério de outorga, conforme Instrução Normativa Agerh nº 007/2020, art. 12, inciso II.
4. O índice de criticidade hídrica é uma razão entre as vazões observada e de referência ( $Q_{90}$ ).
5. As médias de longa duração correspondem à média aritmética das vazões naturais médias verificadas durante a série histórica de observações.

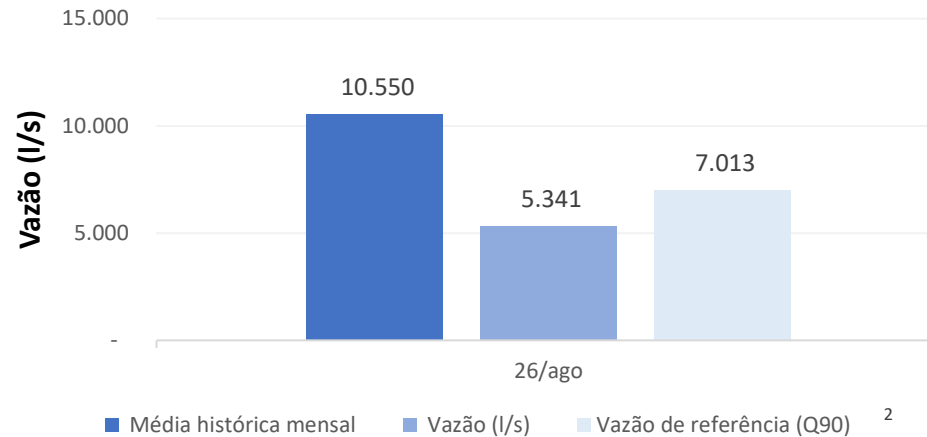
Vazão recente<sup>1</sup>

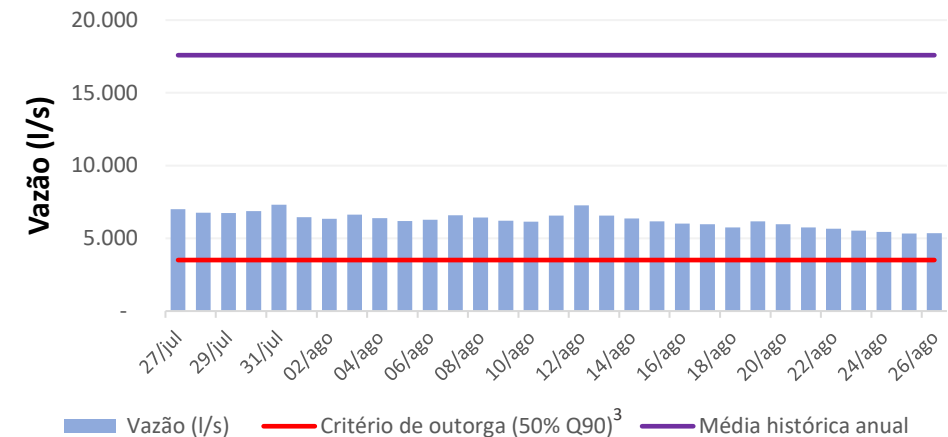
Histórico de Vazão nos últimos 30 dias

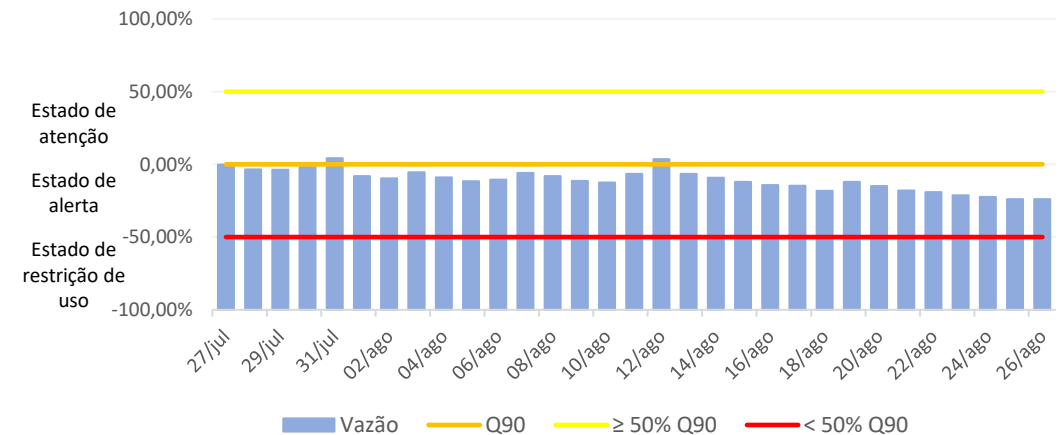
Evolução da Criticidade Hídrica nos últimos 30 dias<sup>4</sup>
