Sala de Situação – AGERH/ANA

Boletim de Acompanhamento Hidrológico

Rio Jucu – Estação Fazenda Jucuruaba (57230000)

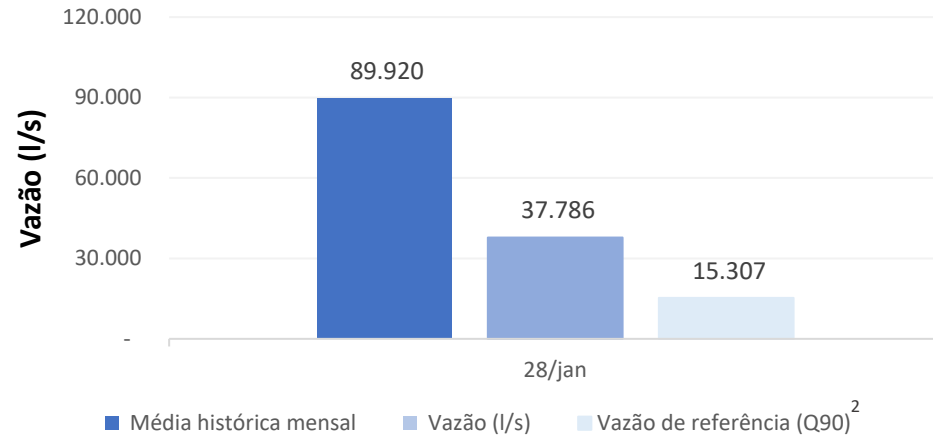
Vazão recente¹
