# Sala de Situação — AGERH/ANA

## Boletim de Acompanhamento Hidrológico

Segunda-feira, 30 de junho de 2025

### Rio Jucu – Estação Fazenda Jucuruaba (57230000)

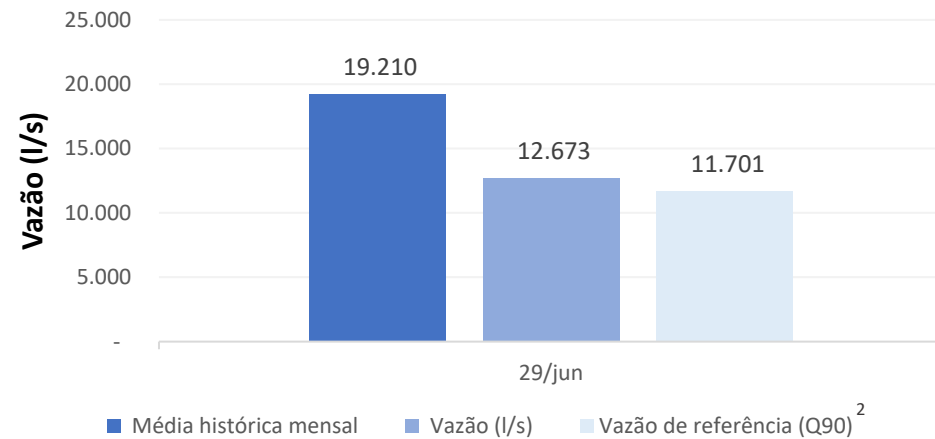
Vazão recente<sup>1</sup>

1. Vazão no rio na data imediatamente anterior a publicação do boletim.
2. Utilizado o  $Q_{90}$  como vazão de referência, conforme Instrução Normativa Agerh nº 007/2020, art. 11.
3. Critério de outorga, conforme Instrução Normativa Agerh nº 007/2020, art. 12, inciso II.
4. O índice de criticidade hídrica é uma razão entre as vazões observada e de referência ( $Q_{90}$ ).
5. As médias de longa duração correspondem à média aritmética das vazões naturais médias verificadas durante a série histórica de observações.

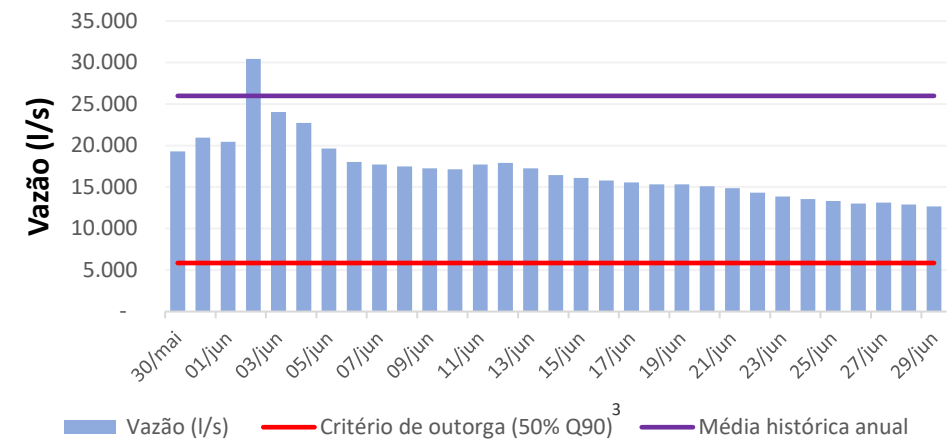
Histórico de Vazão nos últimos 30 dias

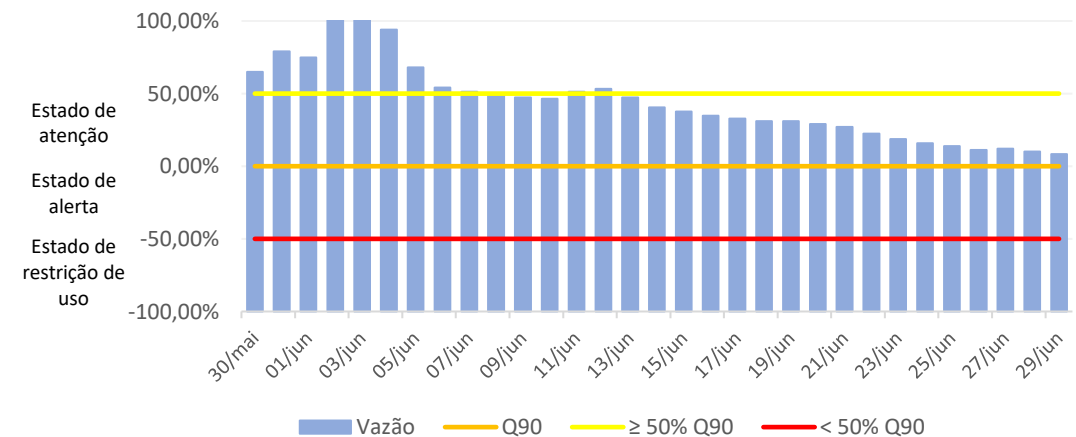
Evolução da Criticidade Hídrica nos últimos 30 dias<sup>4</sup>

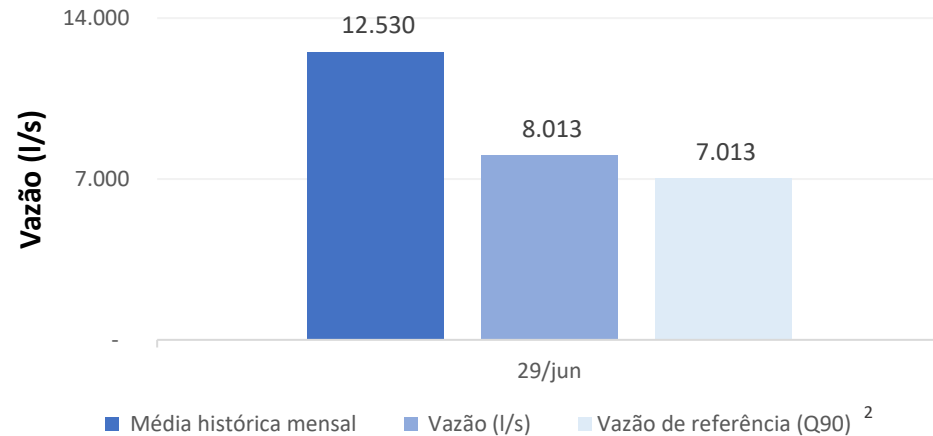
Vazão recente<sup>1</sup>

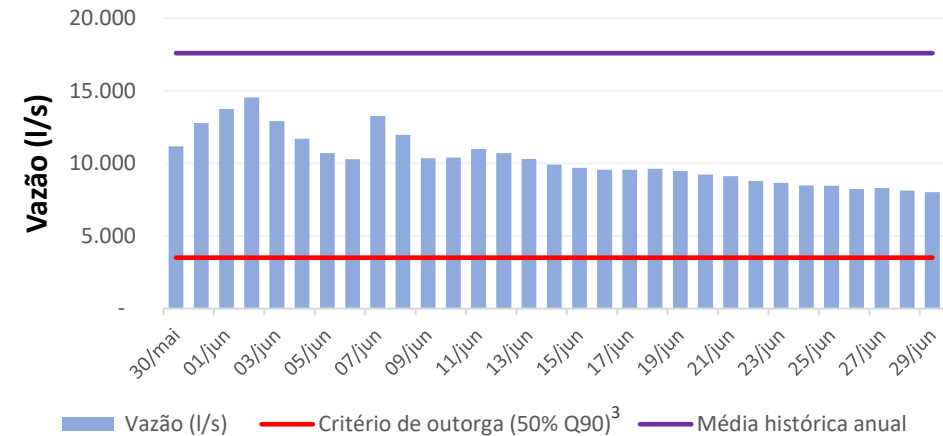
Histórico de Vazão nos últimos 30 dias

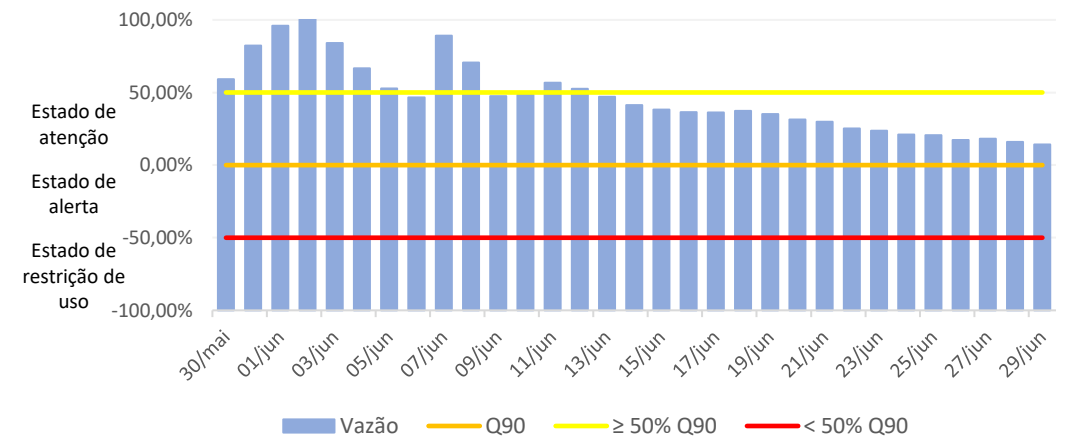
Evolução da Criticidade Hídrica nos últimos 30 dias<sup>4</sup>
