# Sala de Situação — AGERH/ANA

## Boletim de Acompanhamento Hidrológico

sexta-feira, 23 de janeiro de 2026

### Rio Jucu – Estação Fazenda Jucuruaba (57230000)

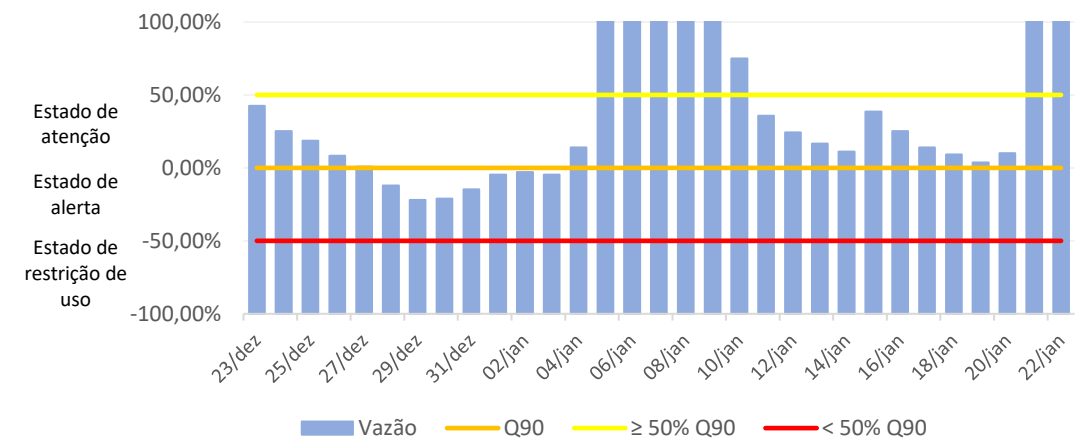
#### Evolução da Criticidade Hídrica nos últimos 30 dias<sup>4</sup>

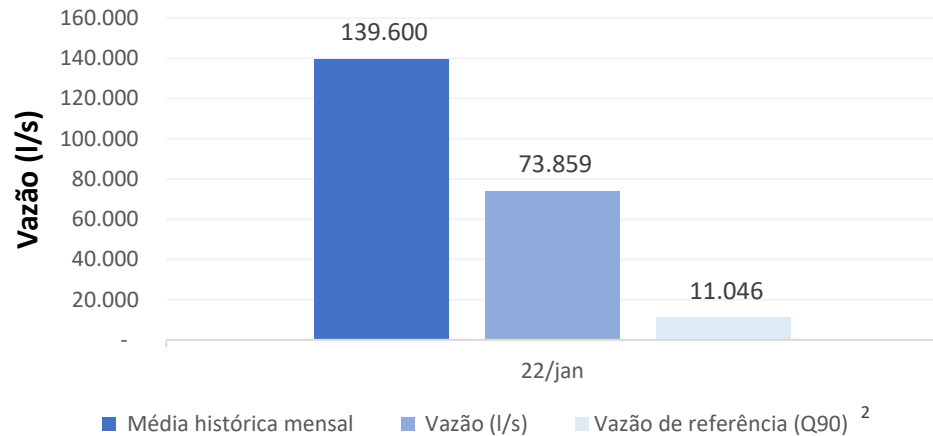
Vazão recente<sup>1</sup>

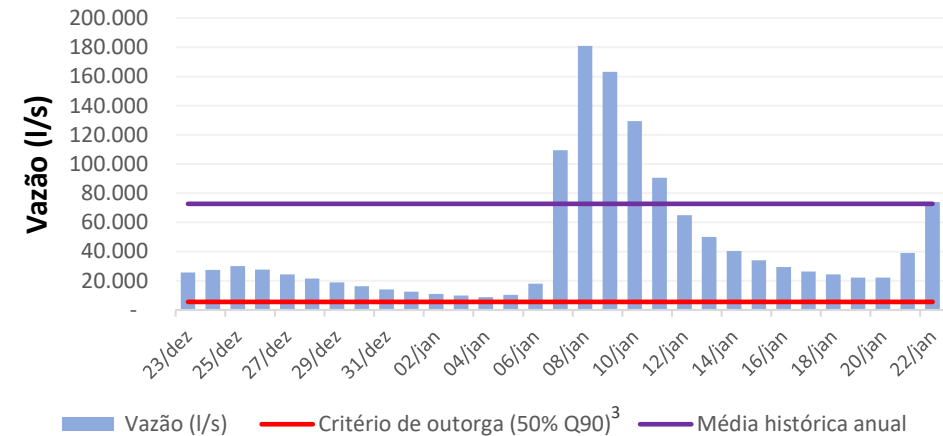
Histórico de Vazão nos últimos 30 dias

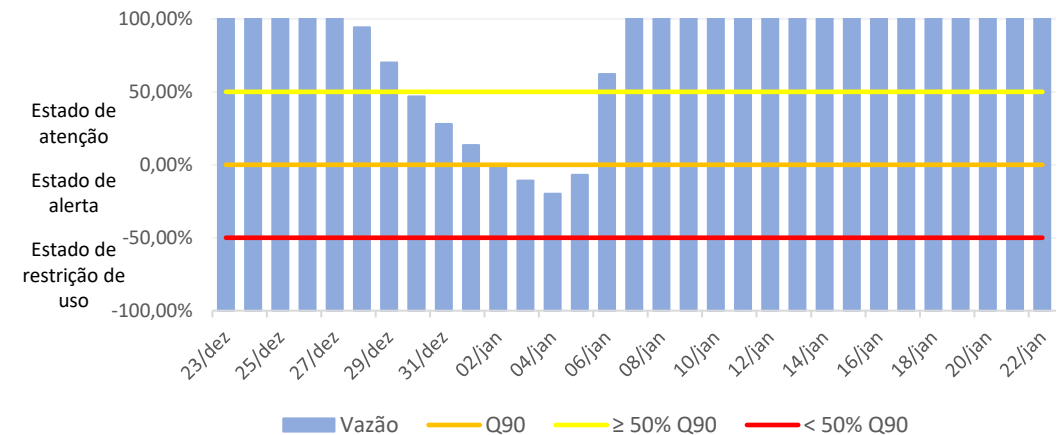
Evolução da Criticidade Hídrica nos últimos 30 dias<sup>4</sup>
