# Sala de Situação – AGERH/ANA

## Boletim de Acompanhamento Hidrológico

Quinta-feira, 02 de abril de 2026

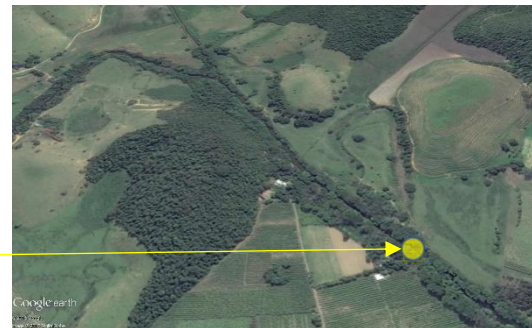
#### Localização da estação

UTM E – 345.520,80 m; UTM N – 7.741.409,93 m

Longitude -40,481; Latitude -20,419
