Sala de Situação – AGERH/ANA

Boletim de Acompanhamento Hidrológico

segunda-feira, 4 de maio de 2026

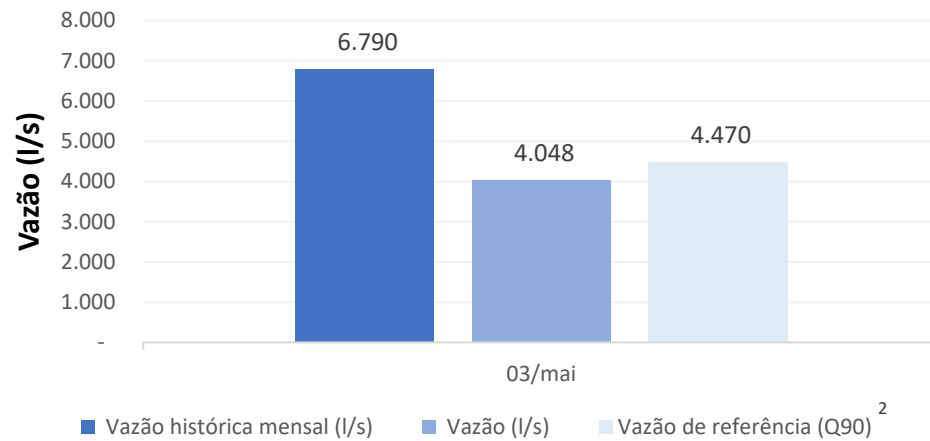
Vazão recente¹

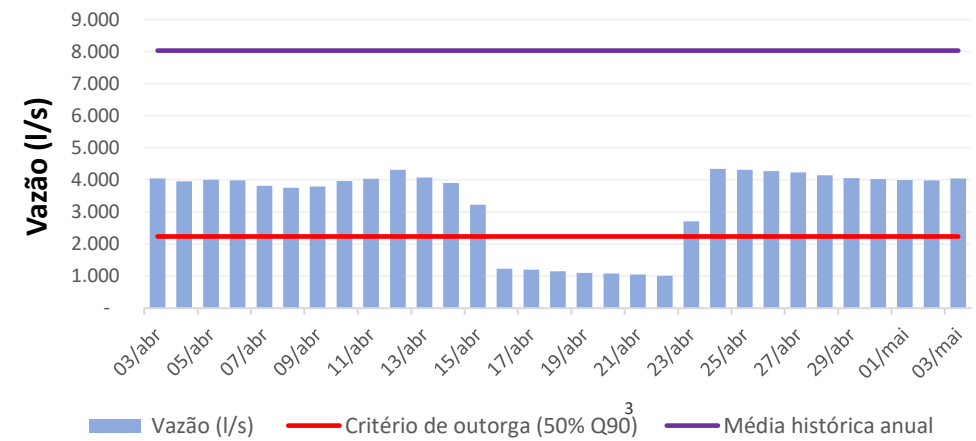
Histórico de Vazão nos últimos 30 dias

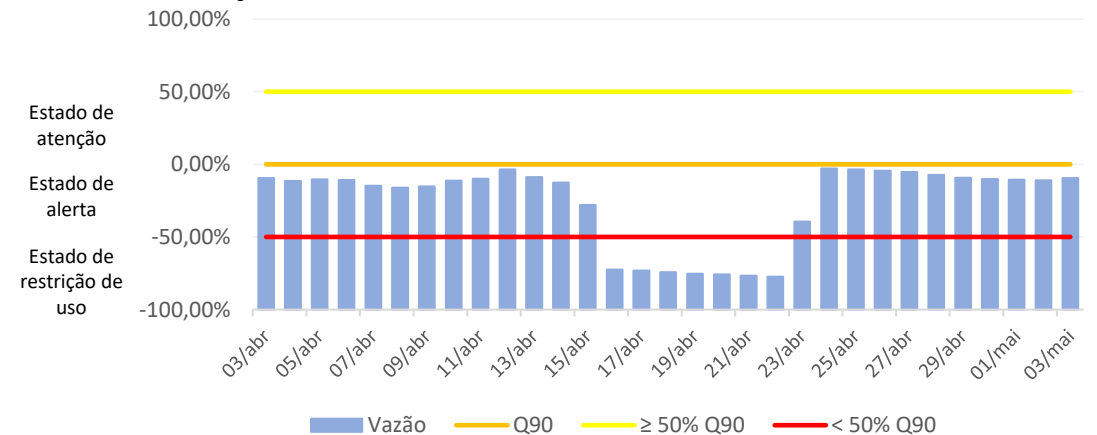
Evolução da Criticidade Hídrica nos últimos 30 dias⁴

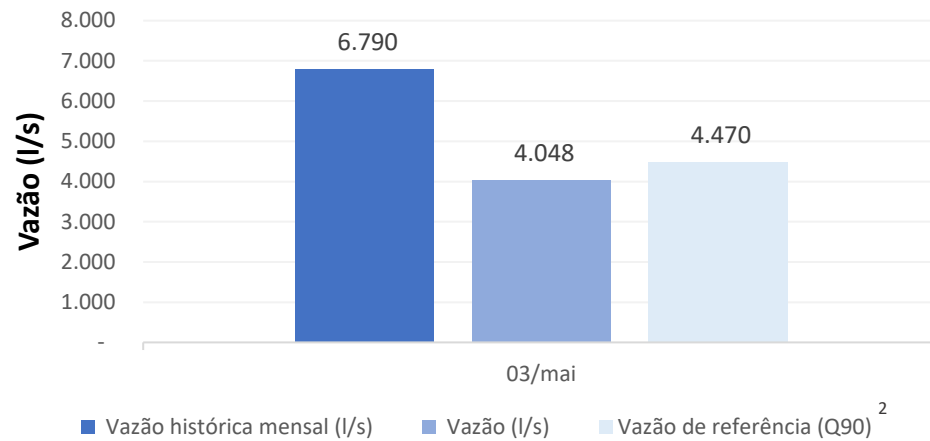
Vazão recente¹

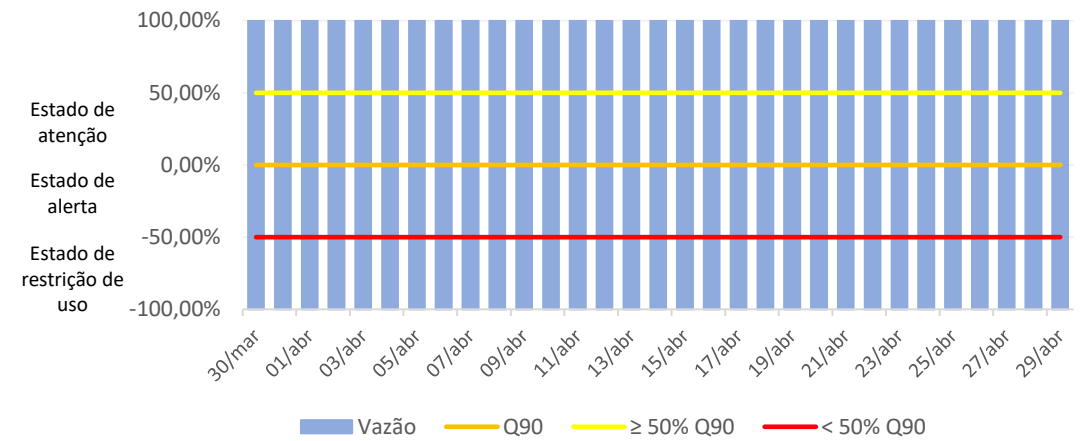
Evolução da Criticidade Hídrica nos últimos 30 dias⁴

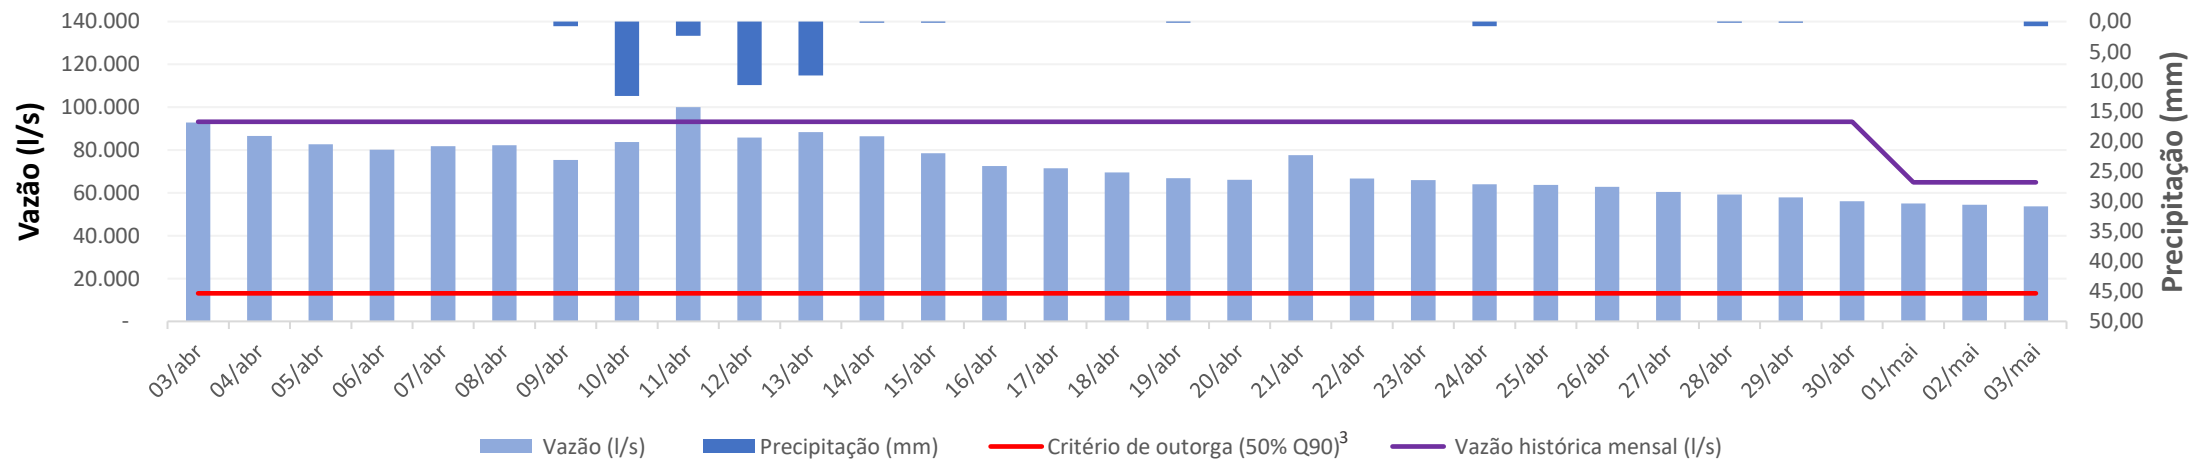
Histórico de vazão e precipitação nos últimos 30 dias
