Sala de Situação – AGERH/ANA

Boletim de Acompanhamento Hidrológico

Terça-feira, 5 de maio de 2026

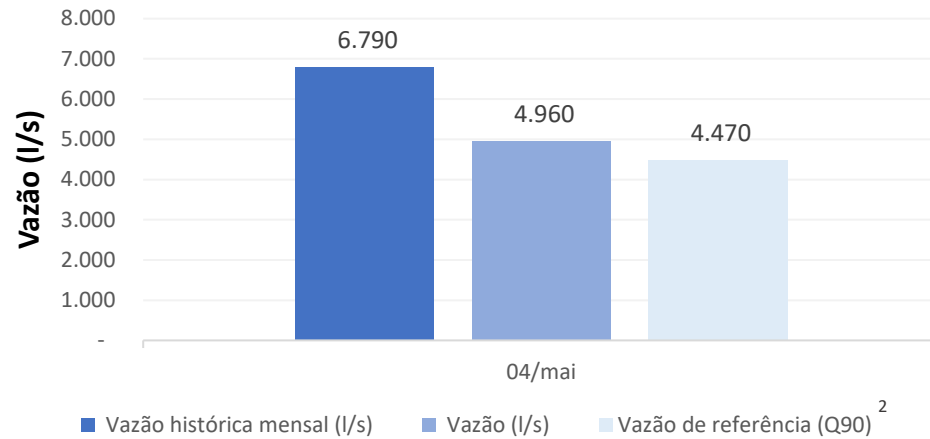
Vazão recente¹

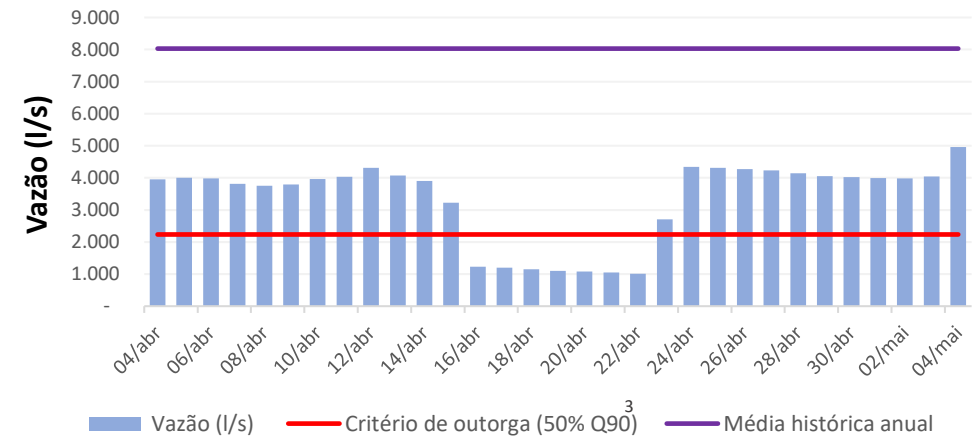
Histórico de Vazão nos últimos 30 dias

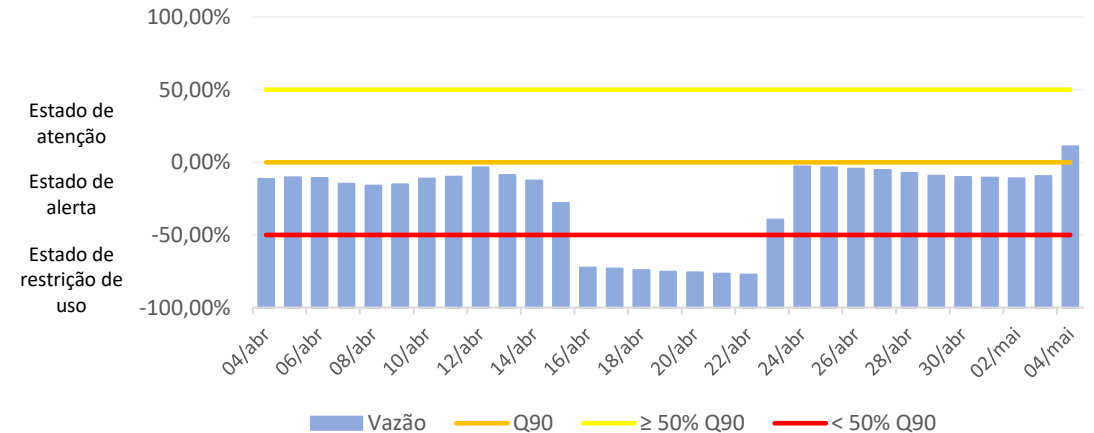
Evolução da Criticidade Hídrica nos últimos 30 dias⁴

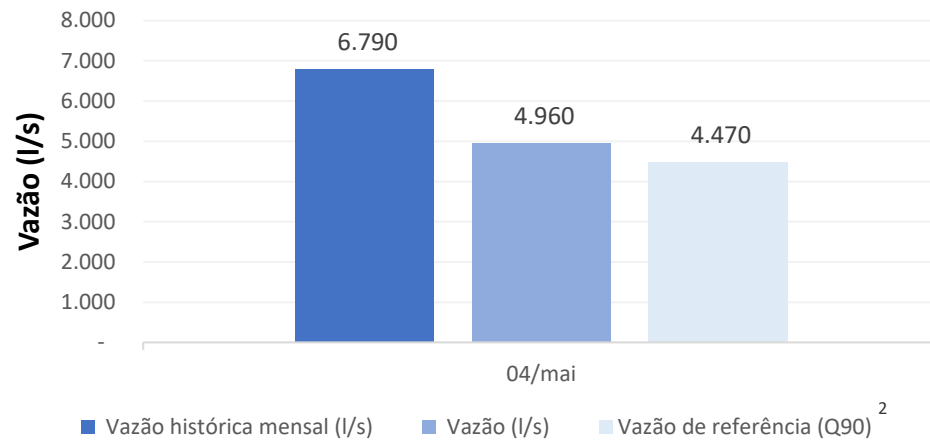
Vazão recente¹

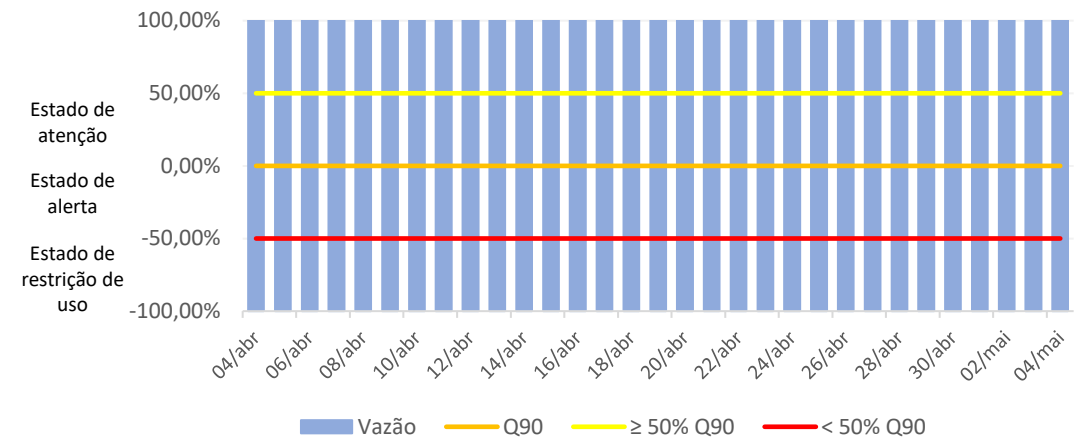
Evolução da Criticidade Hídrica nos últimos 30 dias⁴

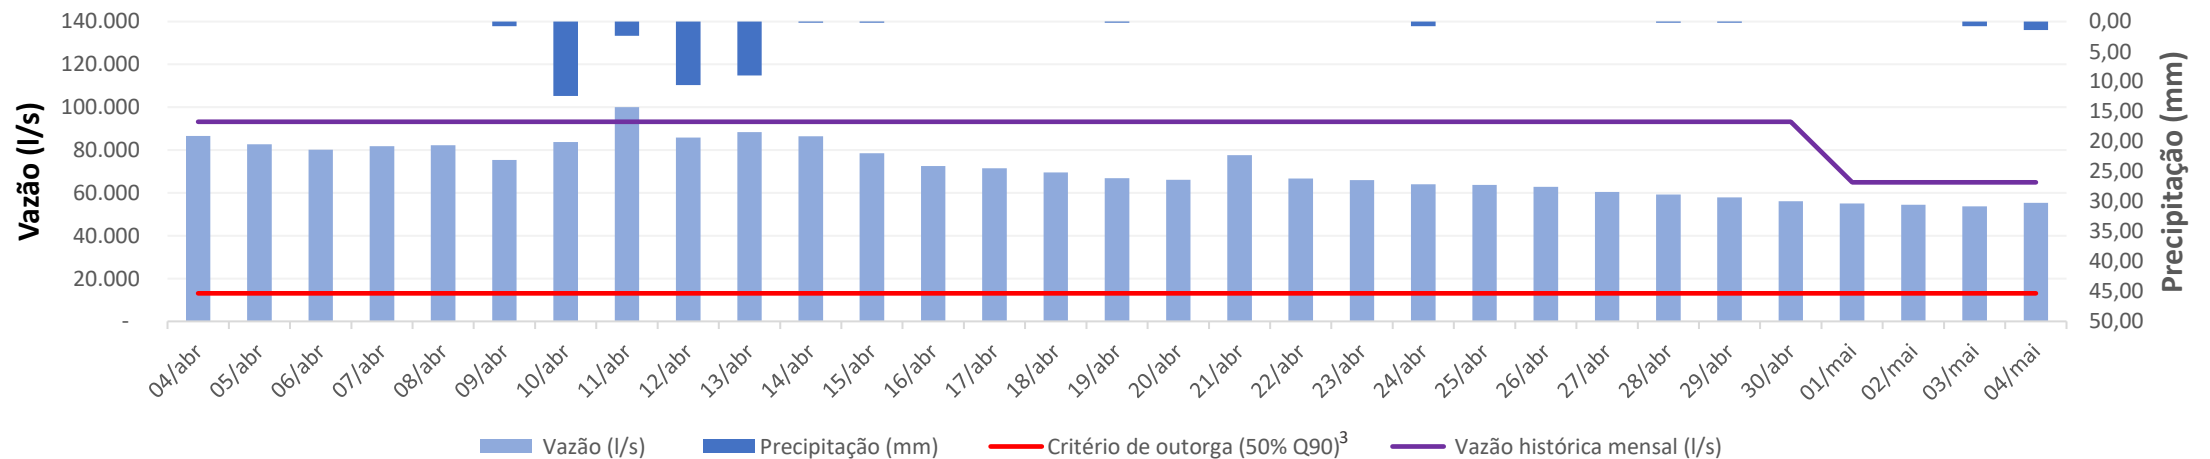
Histórico de vazão e precipitação nos últimos 30 dias
