# Sala de Situação – AGERH/ANA

## Boletim de Acompanhamento Hidrológico

Segunda-feira, 09 de março de 2026

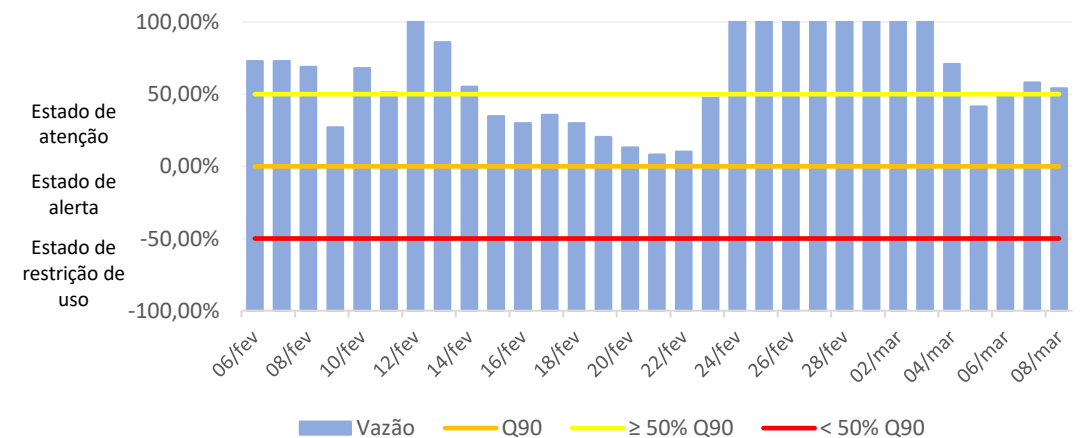
#### Evolução da Criticidade Hídrica nos últimos 30 dias<sup>4</sup>

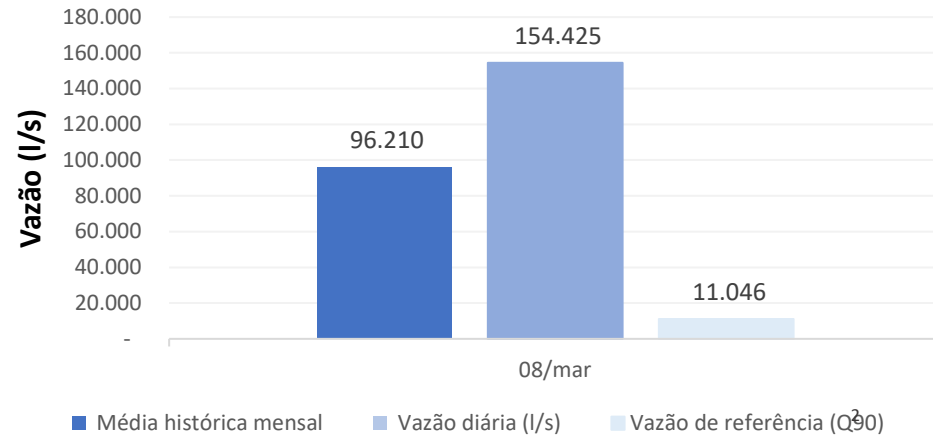
#### Vazão recente<sup>1</sup>

1. Vazão no rio na data imediatamente anterior a publicação do boletim.
2. Utilizado o  $Q_{90}$  como vazão de referência, conforme Instrução Normativa Agerh nº 007/2020, art. 11.
3. Critério de outorga, conforme Instrução Normativa Agerh nº 007/2020, art. 12, inciso II.
4. O índice de criticidade hídrica é uma razão entre as vazões observada e de referência ( $Q_{90}$ ).
5. As médias de longa duração correspondem à média aritmética das vazões naturais médias verificadas durante a série histórica de observações.
6. Não estão disponíveis dados de precipitação para as estações Fazenda Jucuruaba e Fazenda Santa Rosa.

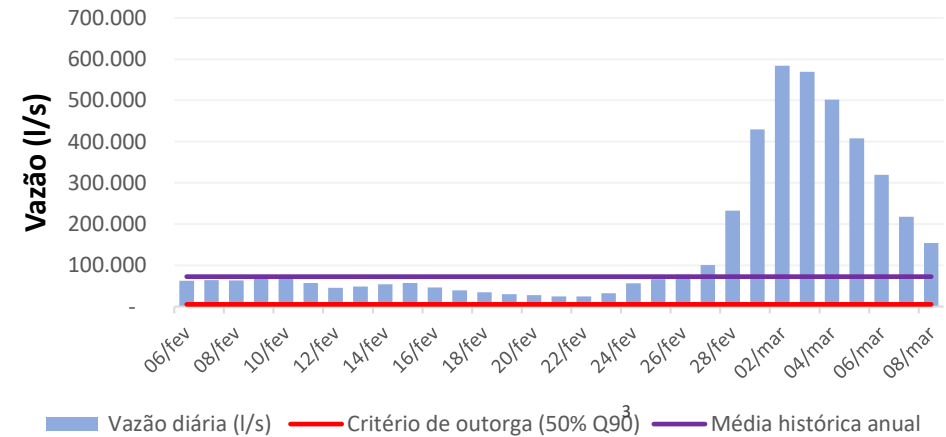
#### Histórico de Vazão nos últimos 30 dias

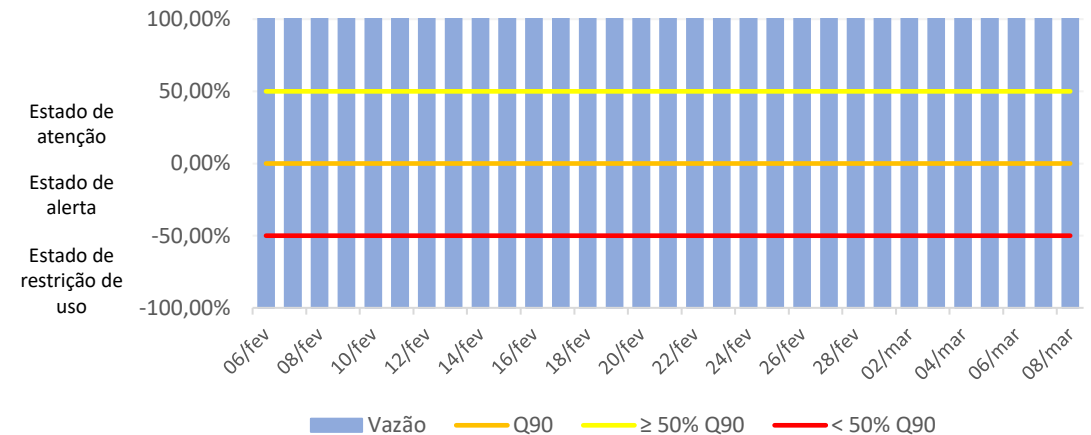
#### Evolução da Criticidade Hídrica nos últimos 30 dias<sup>4</sup>
