Sala de Situação – AGERH/ANA

Boletim de Acompanhamento Hidrológico

Sexta-feira, 12 de junho de 2026

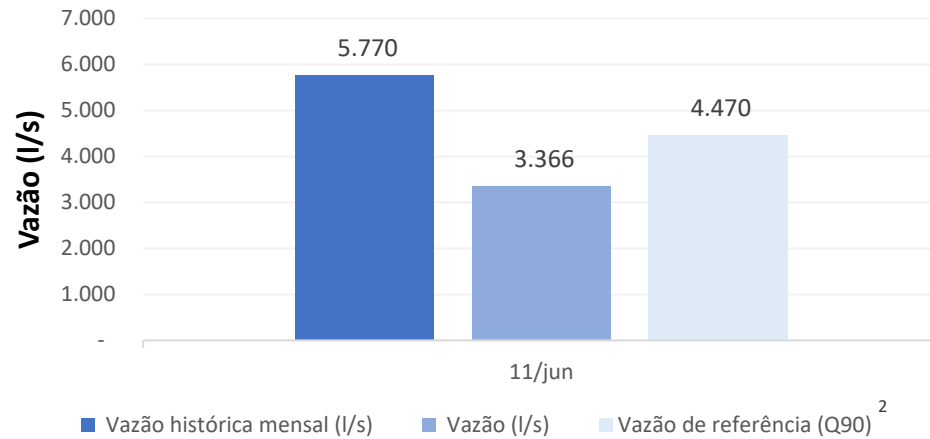
Vazão recente¹

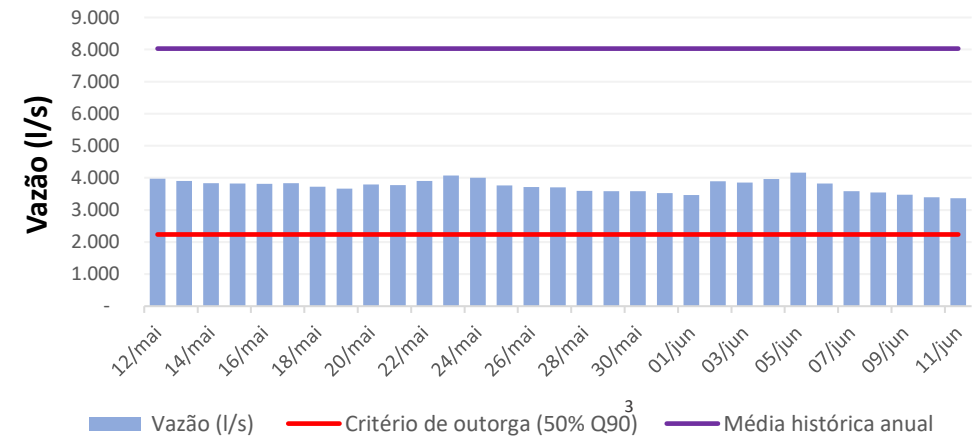
Histórico de Vazão nos últimos 30 dias

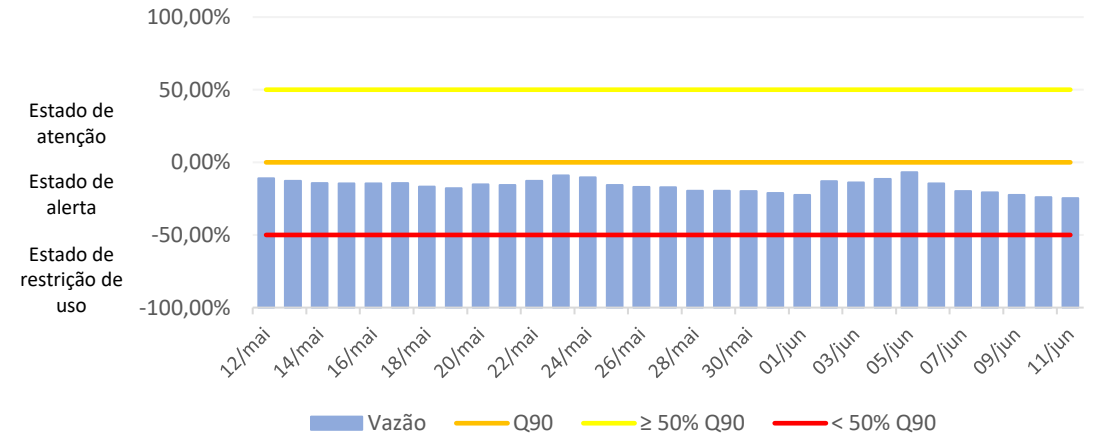
Evolução da Criticidade Hídrica nos últimos 30 dias⁴

1. Vazão no rio na data imediatamente anterior a publicação do boletim.
2. Utilizado o Q_{90} como vazão de referência, conforme Instrução Normativa Agerh nº 007/2020, art. 11.
3. Critério de outorga, conforme Instrução Normativa Agerh nº 007/2020, art. 12, inciso II.
4. O índice de criticidade hídrica é uma razão entre as vazões observada e de referência (Q_{90}).
5. As médias de longa duração correspondem à média aritmética das vazões naturais médias verificadas durante a série histórica de observações.
6. Não estão disponíveis dados de precipitação para as estações Fazenda Jucuruaba e Fazenda Santa Rosa.

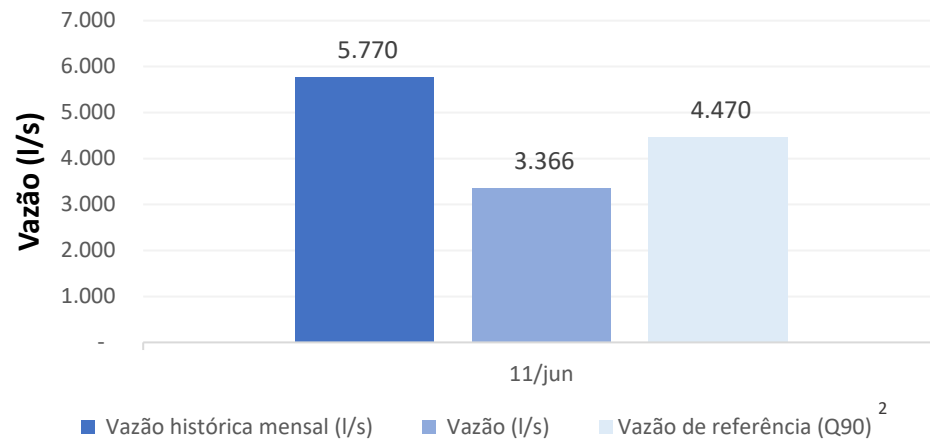
Vazão recente¹

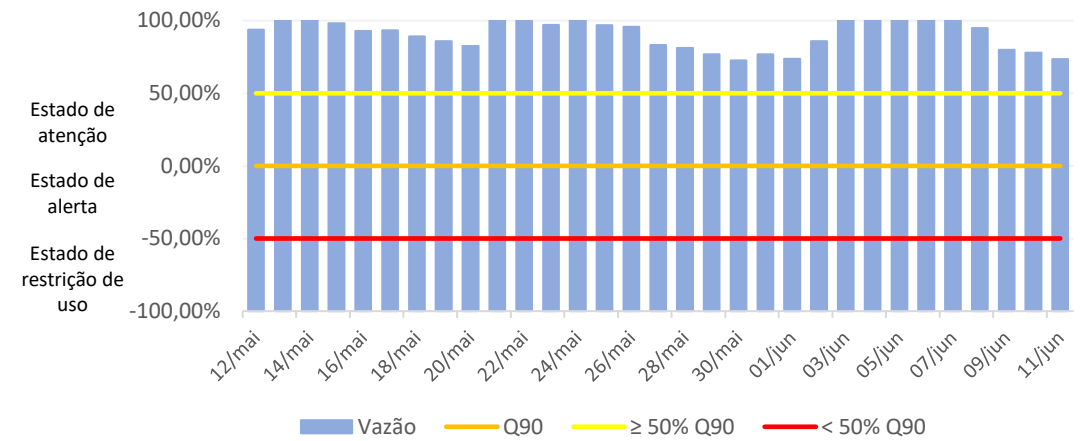
Evolução da Criticidade Hídrica nos últimos 30 dias⁴

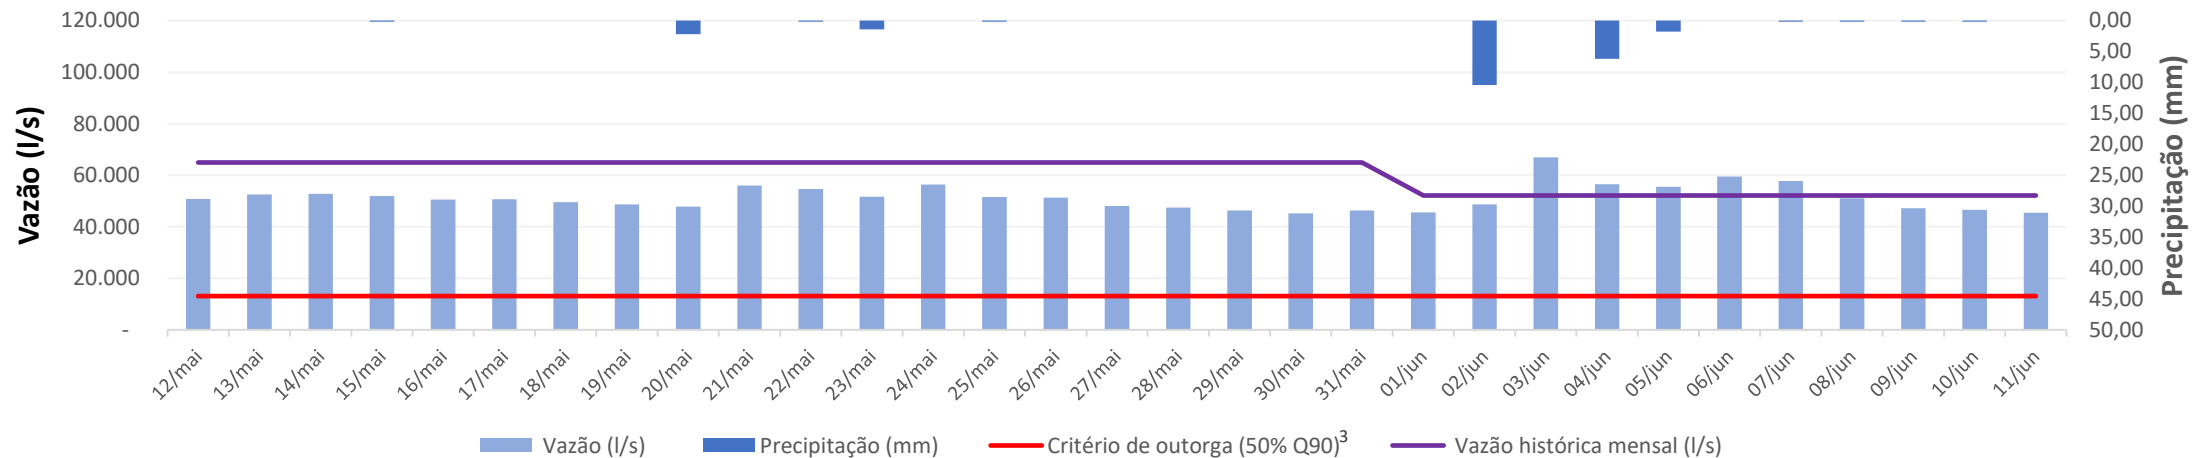
Histórico de vazão e precipitação nos últimos 30 dias
