# Sala de Situação – AGERH/ANA

## Boletim de Acompanhamento Hidrológico

Terça-feira, 14 de abril de 2026

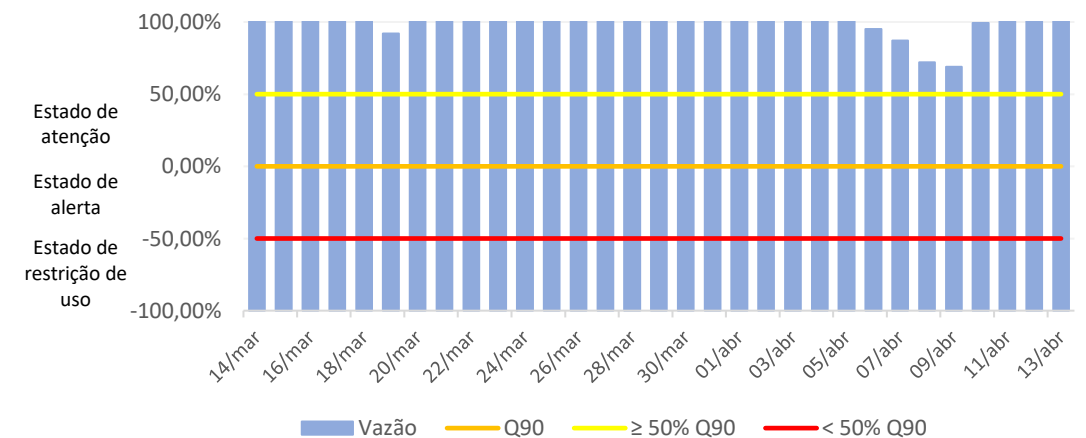
#### Evolução da Criticidade Hídrica nos últimos 30 dias<sup>4</sup>

1. Vazão no rio na data imediatamente anterior a publicação do boletim.
2. Utilizado o  $Q_{90}$  como vazão de referência, conforme Instrução Normativa Agerh nº 007/2020, art. 11.
3. Critério de outorga, conforme Instrução Normativa Agerh nº 007/2020, art. 12, inciso II.
4. O índice de criticidade hídrica é uma razão entre as vazões observada e de referência ( $Q_{90}$ ).
5. As médias de longa duração correspondem à média aritmética das vazões naturais médias verificadas durante a série histórica de observações.
6. Não estão disponíveis dados de precipitação para as estações Fazenda Jucuruaba e Fazenda Santa Rosa.
