# Sala de Situação – AGERH/ANA

## Boletim de Acompanhamento Hidrológico

Segunda-feira, 20 de abril de 2026

### Rio Jucu – Estação Fazenda Jucuruaba (57230000)

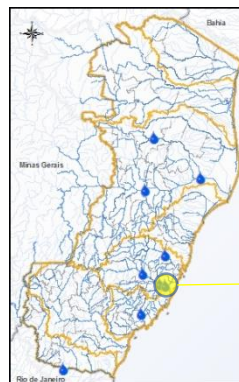
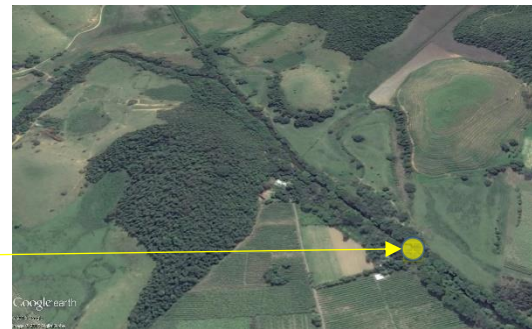
#### Localização da estação

UTM E – 345.520,80 m; UTM N – 7.741.409,93 m

Longitude -40,481; Latitude -20,419

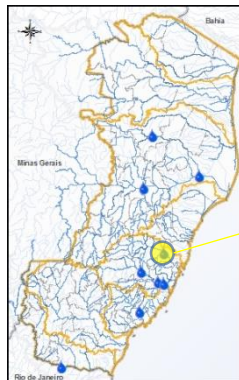
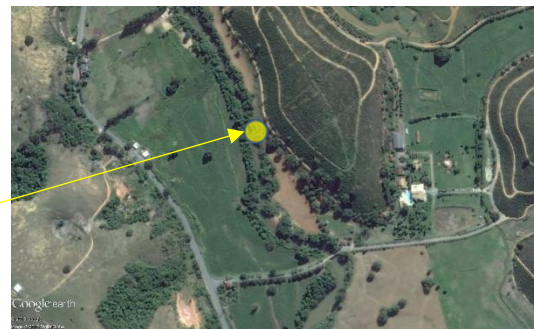
#### Localização da estação

UTM E – 350.331,56 m; UTM N – 7.771.933,45 m

Longitude -40,432; Latitude -20,144
