# Sala de Situação — AGERH/ANA

## Boletim de Acompanhamento Hidrológico

Segunda-feira, 20 de julho de 2026

### Rio São Mateus – Estação Boca da Vala (55960000)

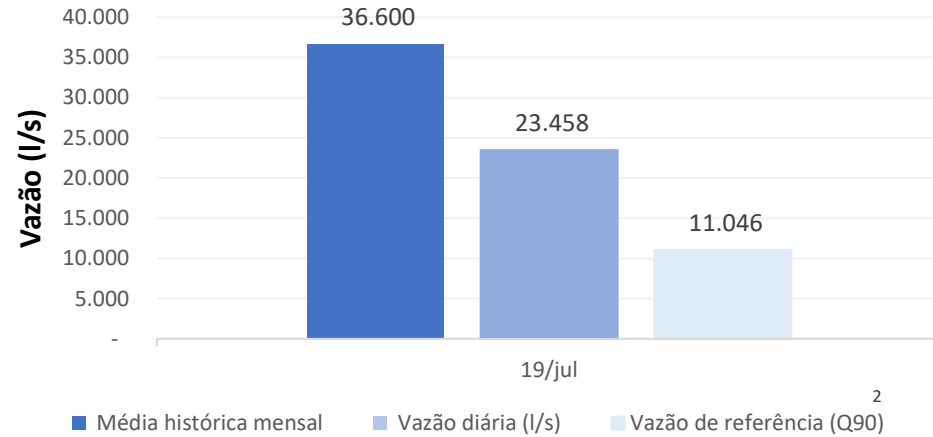
Vazão recente<sup>1</sup>

1. Vazão no rio na data imediatamente anterior a publicação do boletim.
2. Utilizado o  $Q_{90}$  como vazão de referência, conforme Instrução Normativa Agerh nº 007/2020, art. 11.
3. Critério de outorga, conforme Instrução Normativa Agerh nº 007/2020, art. 12, inciso II.
4. O índice de criticidade hídrica é uma razão entre as vazões observada e de referência ( $Q_{90}$ ).
5. As médias de longa duração correspondem à média aritmética das vazões naturais médias verificadas durante a série histórica de observações.
6. Não estão disponíveis dados de precipitação para as estações Fazenda Jucuruaba e Fazenda Santa Rosa.

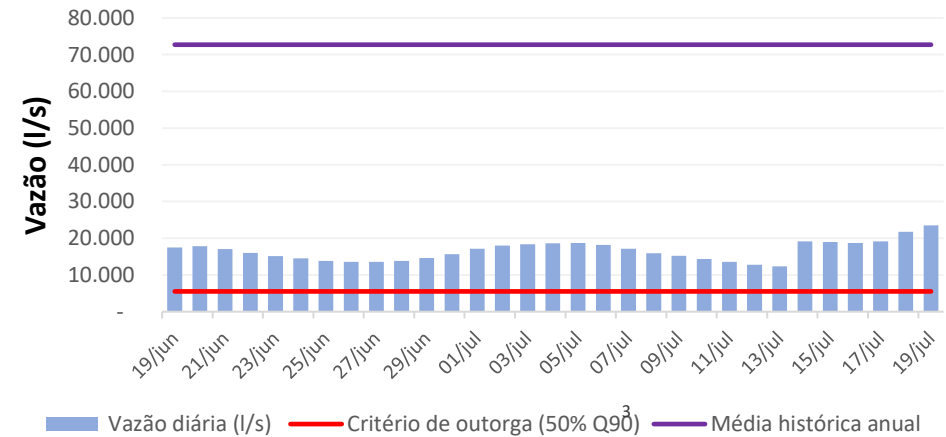
Histórico de Vazão nos últimos 30 dias

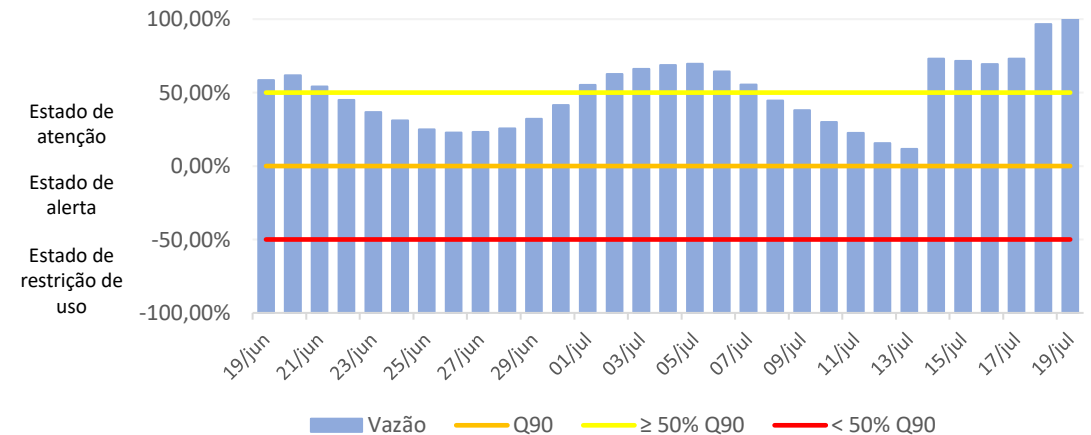
Evolução da Criticidade Hídrica nos últimos 30 dias<sup>4</sup>

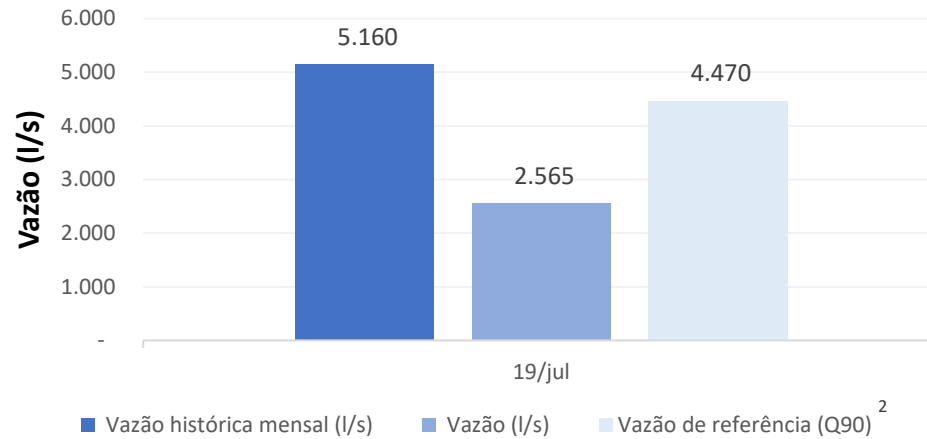
Vazão recente<sup>1</sup>

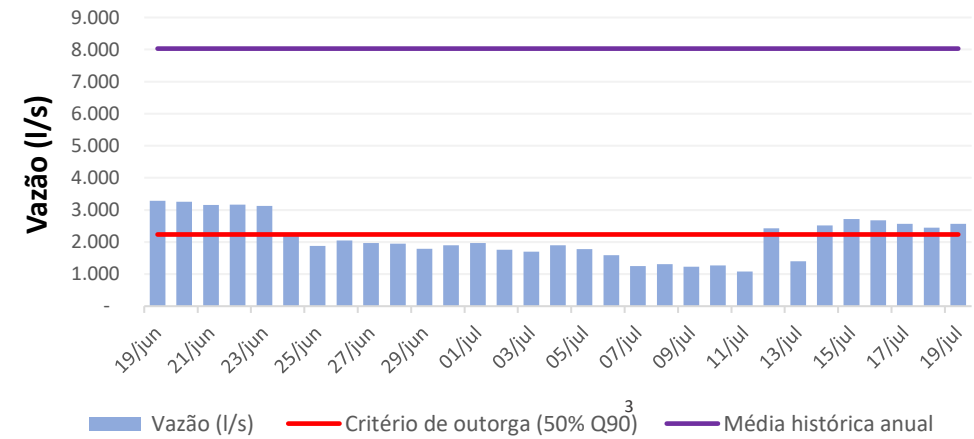
Histórico de Vazão nos últimos 30 dias

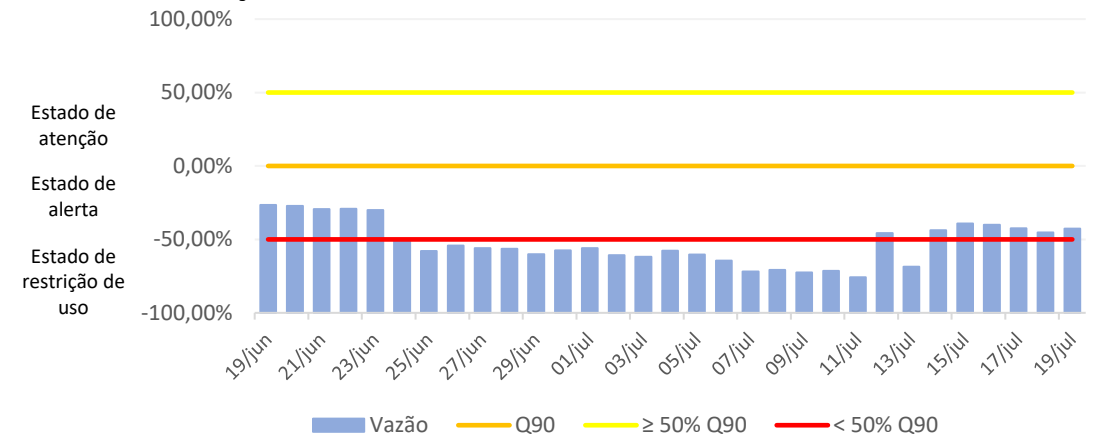
Evolução da Criticidade Hídrica nos últimos 30 dias<sup>4</sup>

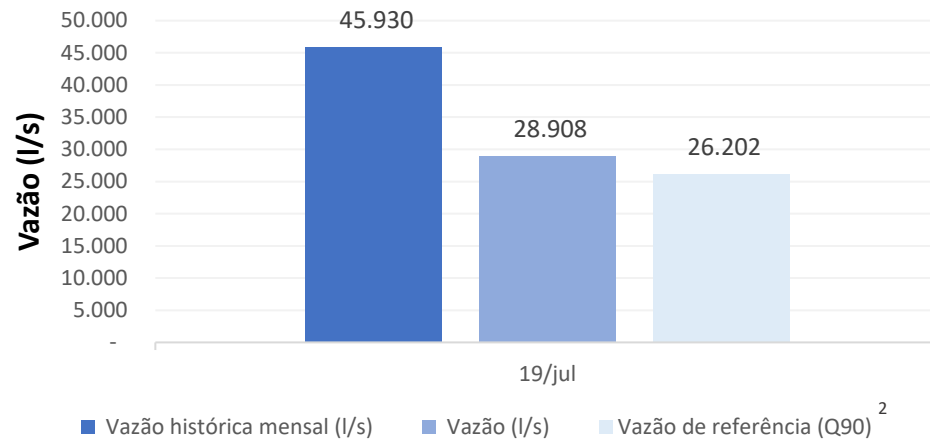
Vazão recente<sup>1</sup>

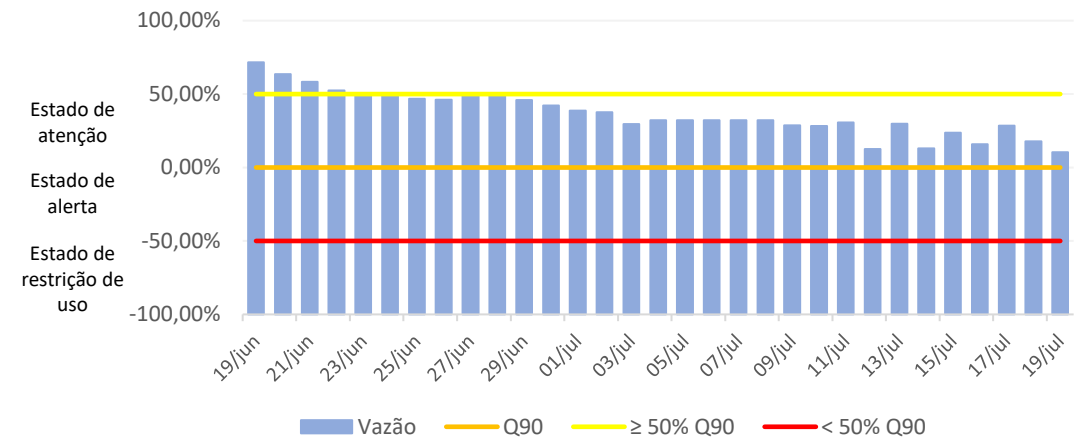
Evolução da Criticidade Hídrica nos últimos 30 dias<sup>4</sup>

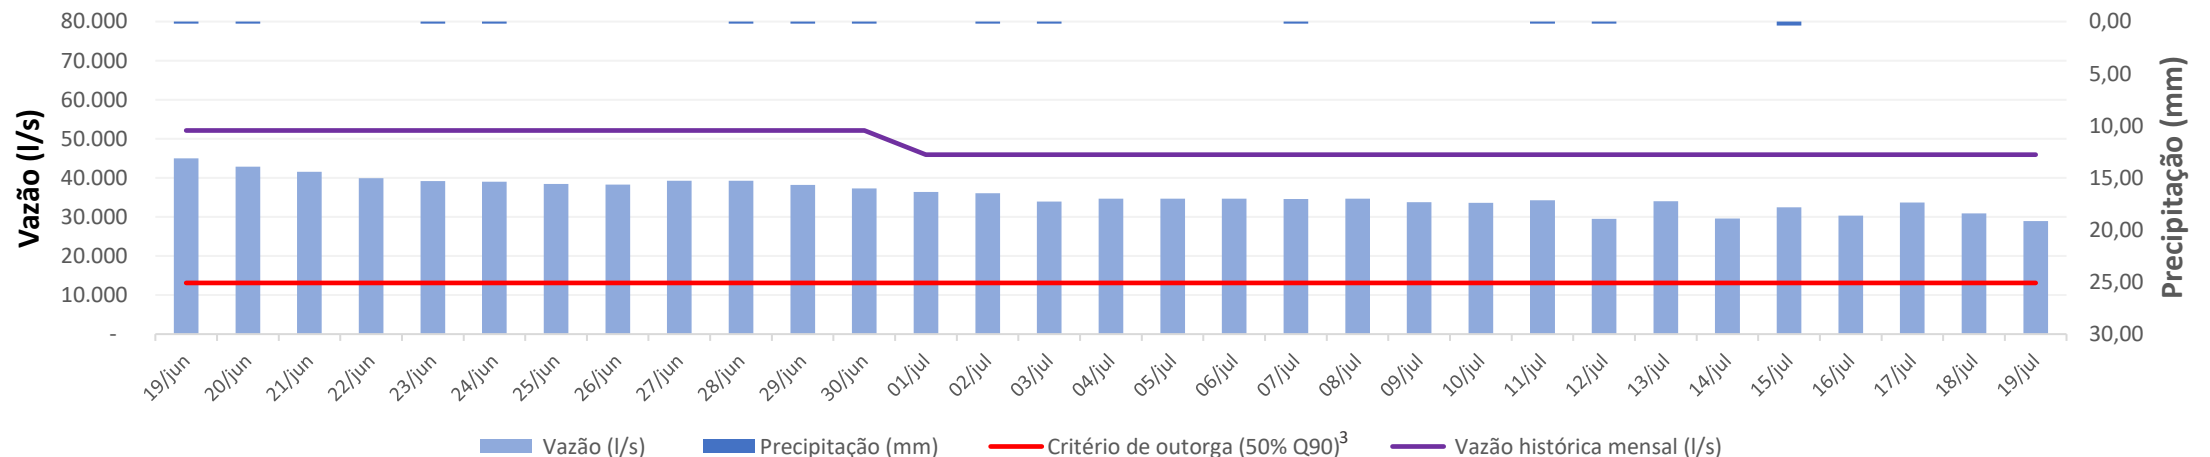
Histórico de vazão e precipitação nos últimos 30 dias

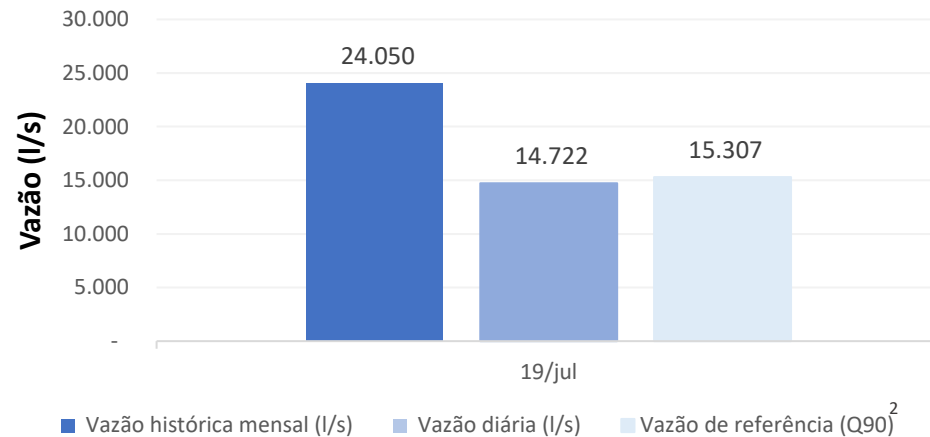
Vazão recente<sup>1</sup>

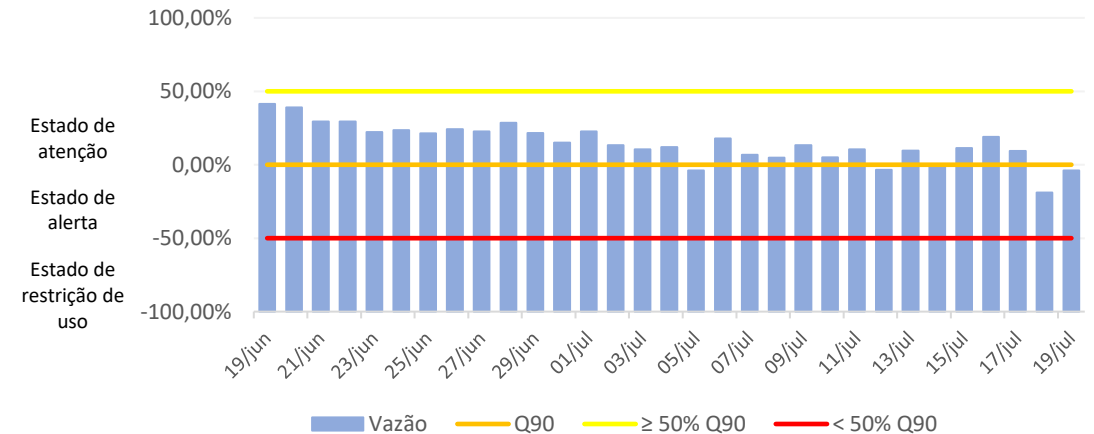
Evolução da Criticidade Hídrica nos últimos 30 dias<sup>4</sup>

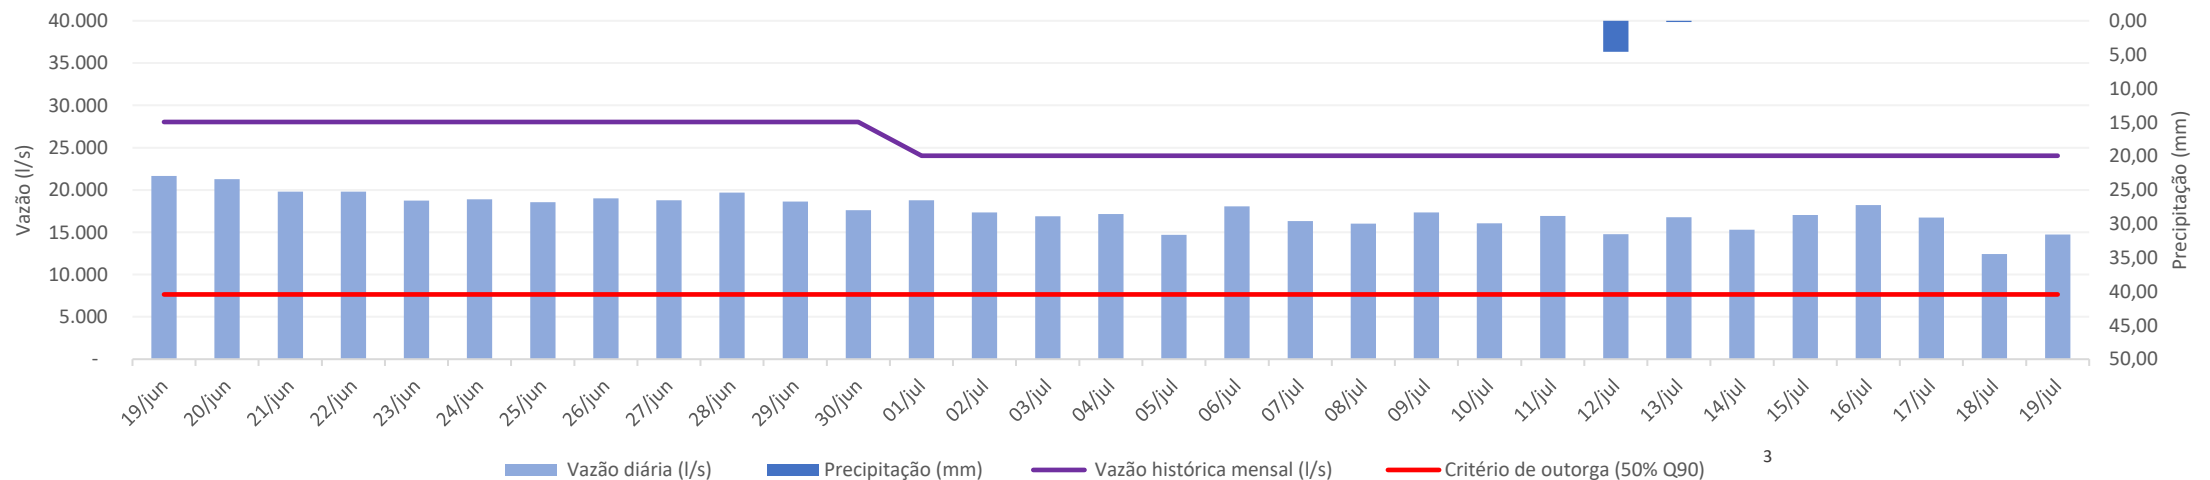
Histórico de vazão e precipitação nos últimos 30 dias
