Sala de Situação – AGERH/ANA

Boletim de Acompanhamento Hidrológico

Terça-feira, 26 de maio de 2026

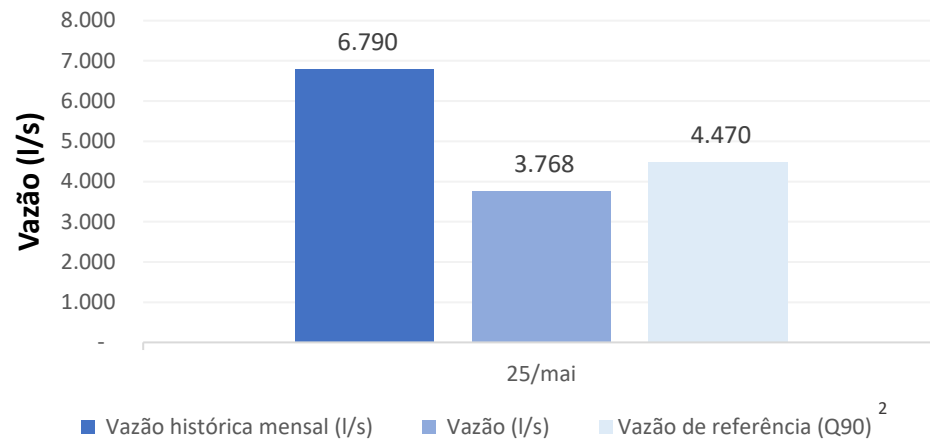
Vazão recente¹

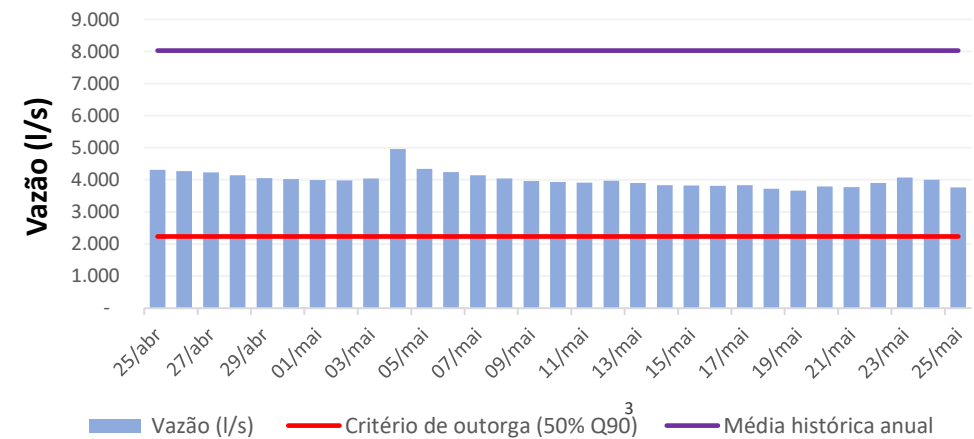
Histórico de Vazão nos últimos 30 dias

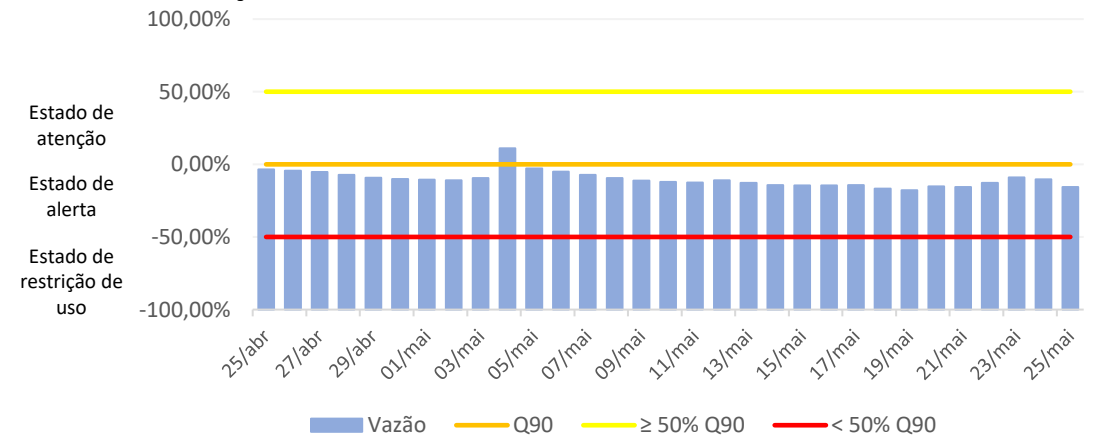
Evolução da Criticidade Hídrica nos últimos 30 dias⁴

1. Vazão no rio na data imediatamente anterior a publicação do boletim.
2. Utilizado o Q_{90} como vazão de referência, conforme Instrução Normativa Agerh nº 007/2020, art. 11.
3. Critério de outorga, conforme Instrução Normativa Agerh nº 007/2020, art. 12, inciso II.
4. O índice de criticidade hídrica é uma razão entre as vazões observada e de referência (Q_{90}).
5. As médias de longa duração correspondem à média aritmética das vazões naturais médias verificadas durante a série histórica de observações.
6. Não estão disponíveis dados de precipitação para as estações Fazenda Jucuruaba e Fazenda Santa Rosa.

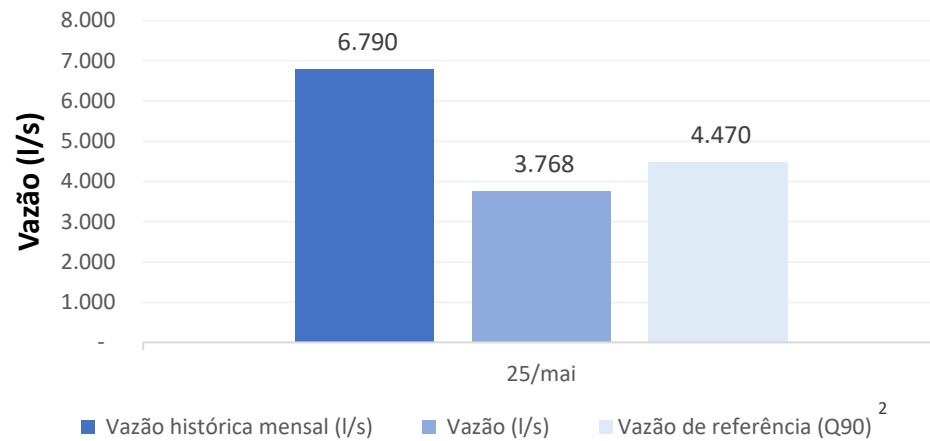
Vazão recente¹

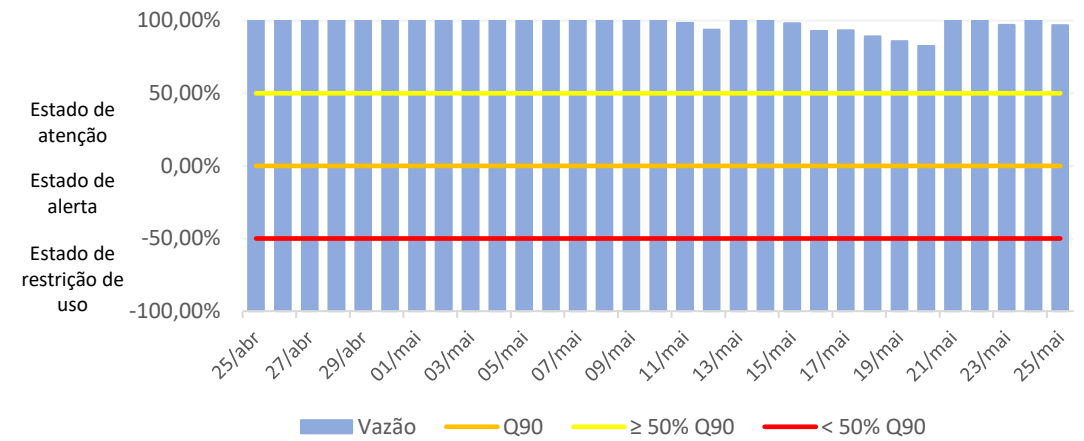
Evolução da Criticidade Hídrica nos últimos 30 dias⁴

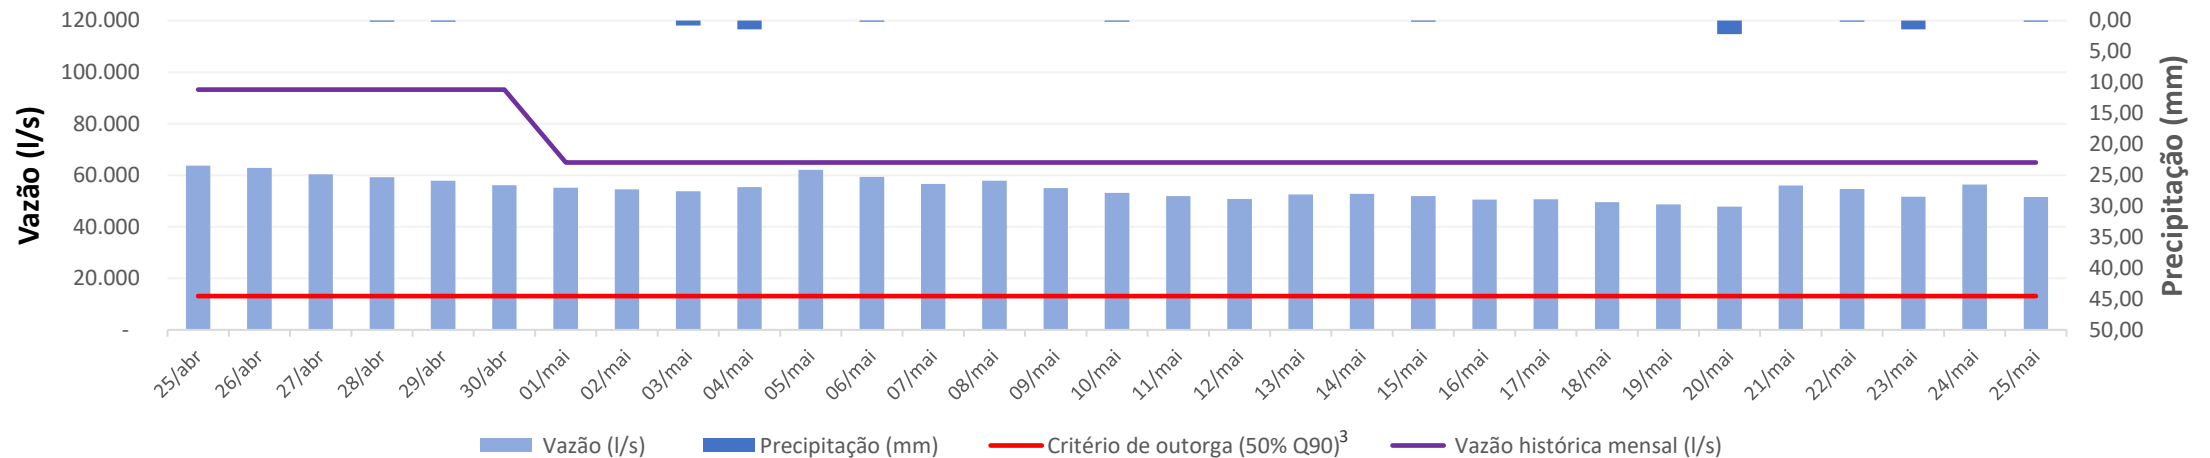
Histórico de vazão e precipitação nos últimos 30 dias
