Boletim de Acompanhamento Hidrológico

Quinta-feira, 28 de maio de 2026

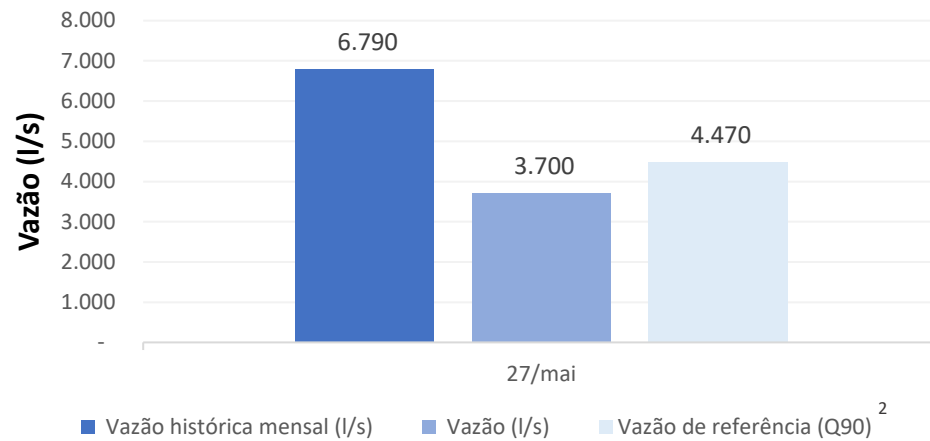
Vazão recente¹

1. Vazão no rio na data imediatamente anterior a publicação do boletim.
2. Utilizado o Q_{90} como vazão de referência, conforme Instrução Normativa Agerh nº 007/2020, art. 11.
3. Critério de outorga, conforme Instrução Normativa Agerh nº 007/2020, art. 12, inciso II.
4. O índice de criticidade hídrica é uma razão entre as vazões observada e de referência (Q_{90}).
5. As médias de longa duração correspondem à média aritmética das vazões naturais médias verificadas durante a série histórica de observações.
6. Não estão disponíveis dados de precipitação para as estações Fazenda Jucuruaba e Fazenda Santa Rosa.

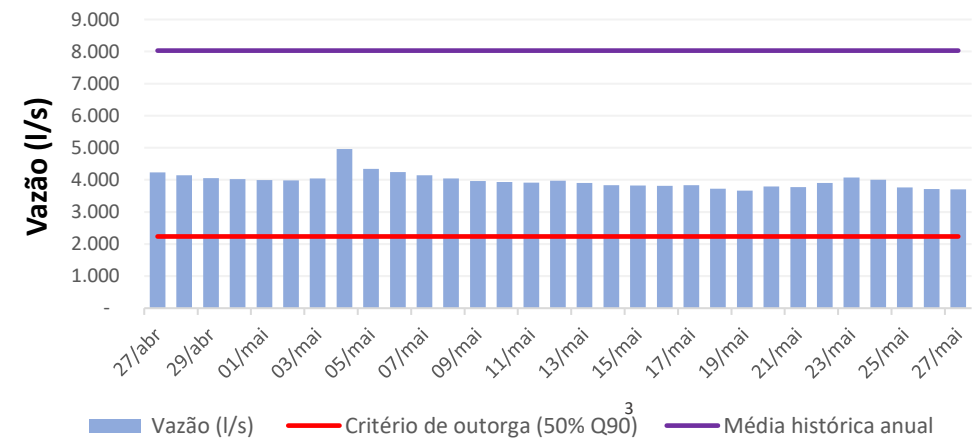
Histórico de Vazão nos últimos 30 dias

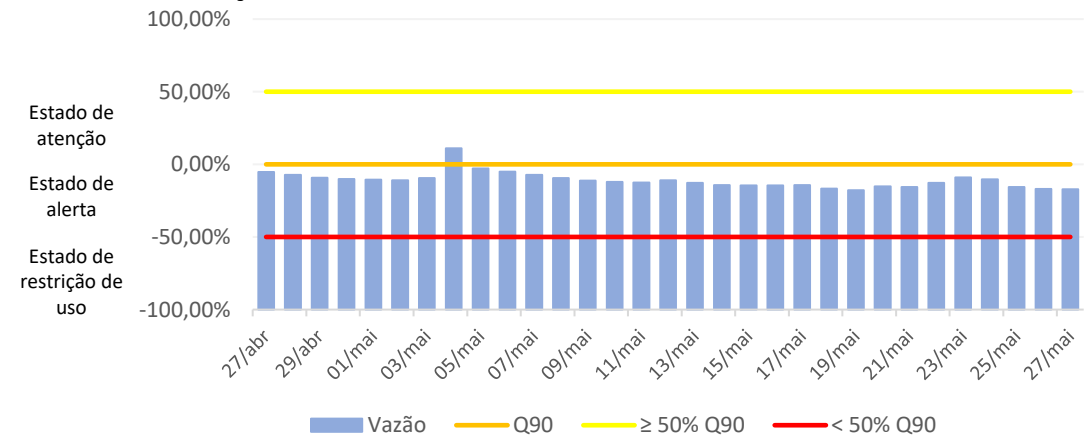
Evolução da Criticidade Hídrica nos últimos 30 dias⁴

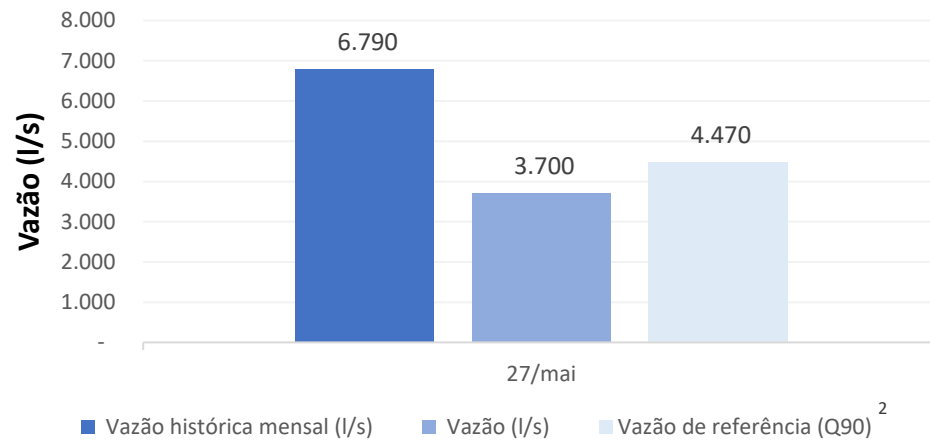
Vazão recente¹

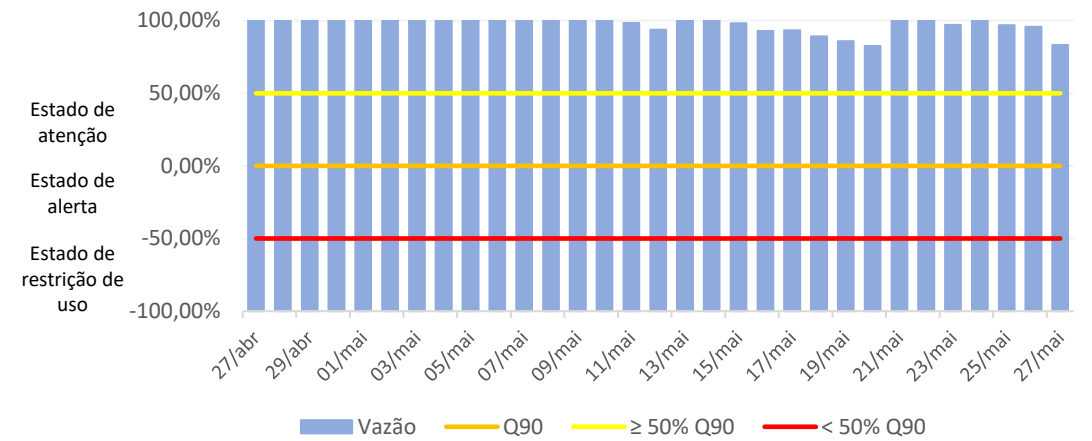
Evolução da Criticidade Hídrica nos últimos 30 dias⁴

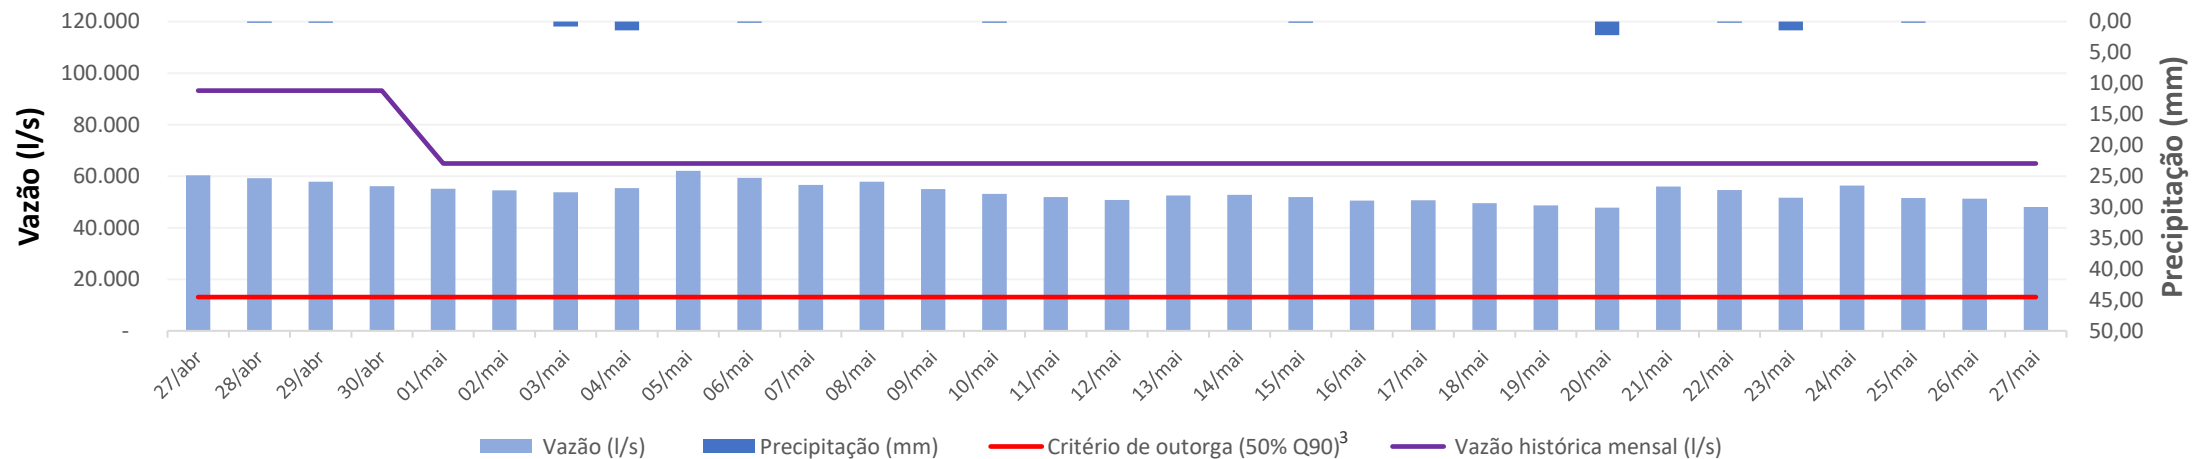
Histórico de vazão e precipitação nos últimos 30 dias
