Boletim de Acompanhamento Hidrológico

Boletim nº 174/2024

sexta-feira, 11 de outubro de 2024

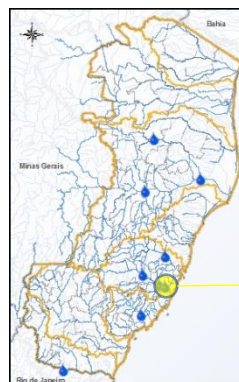
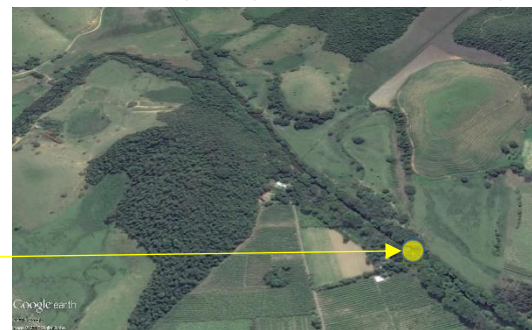
Localização da estação

UTM E – 345.520,80 m; UTM N – 7.741.409,93 m

Longitude -40,481; Latitude -20,419
