Sala de Situação – AGERH/ANA

Boletim de Acompanhamento Hidrológico

Rio Jucu Braço Norte – Estação PCH São Pedro Montante (57150500)

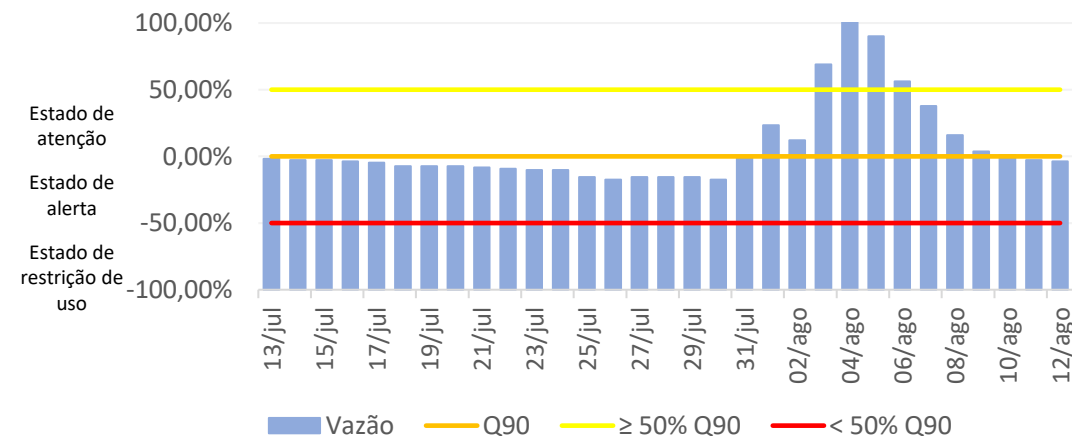
Evolução da Criticidade Hídrica nos últimos 30 dias³

1. Vazão no rio na data imediatamente anterior a publicação do boletim.
2. Utilizado o Q_{90} como vazão de referência, conforme Instrução Normativa Agerh nº 007/2020.
3. O índice de criticidade hídrica é uma razão entre as vazões calculadas e de referência (Q_{90}).
4. As médias de longa duração correspondem à média aritmética das vazões naturais médias verificadas durante a série histórica de observações.

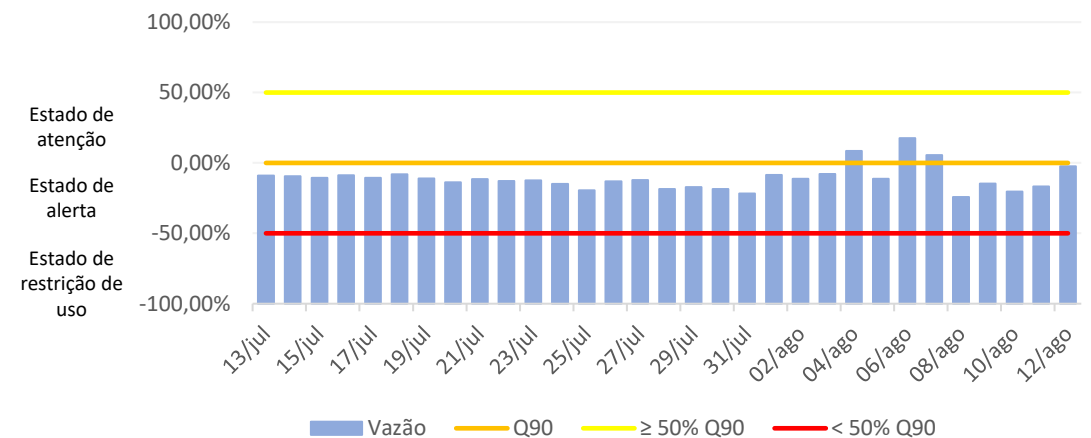
Evolução da Criticidade Hídrica nos últimos 30 dias³
