Sala de Situação – AGERH/ANA

Boletim de Acompanhamento Hidrológico

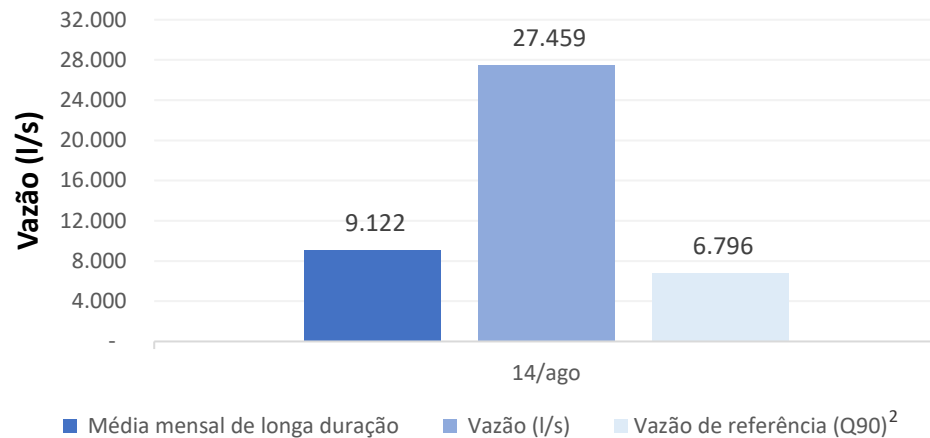
Vazão recente¹

1. Vazão no rio na data imediatamente anterior a publicação do boletim.
2. Utilizado o Q_{90} como vazão de referência, conforme Instrução Normativa Agerh nº 007/2020.
3. O índice de criticidade hídrica é uma razão entre as vazões calculadas e de referência (Q_{90}).
4. As médias de longa duração correspondem à média aritmética das vazões naturais médias verificadas durante a série histórica de observações.

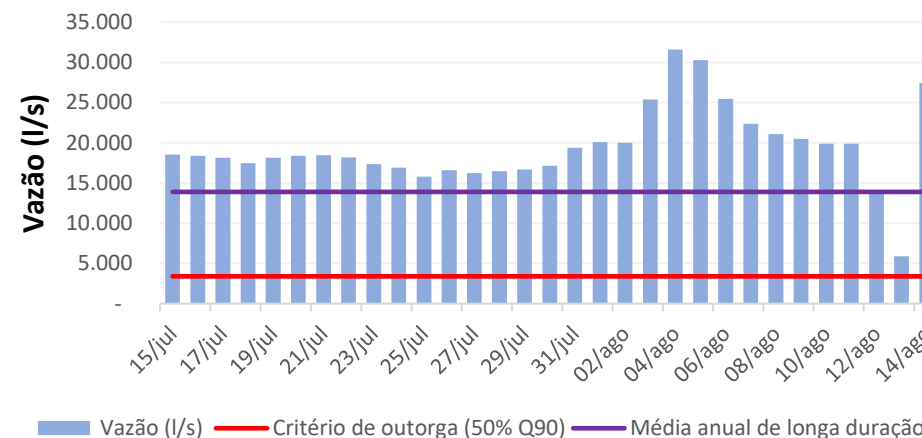
Histórico de Vazão nos últimos 30 dias¹

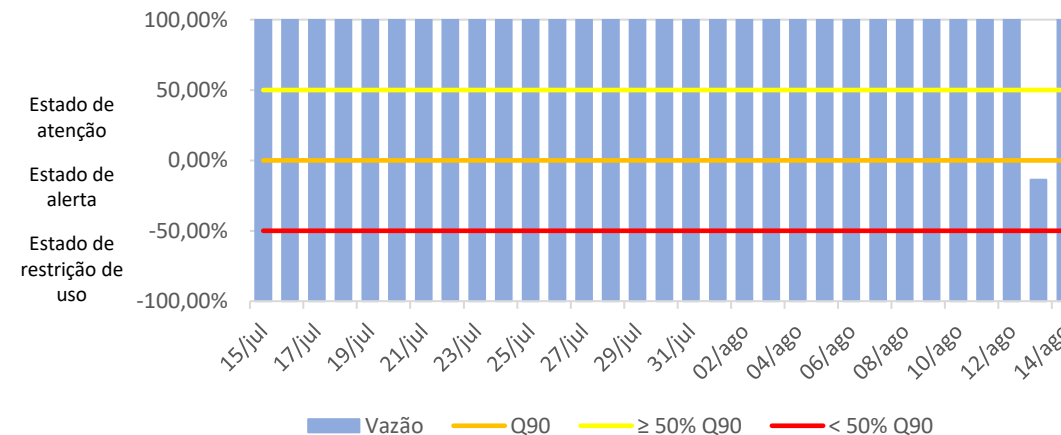
Evolução da Criticidade Hídrica nos últimos 30 dias³

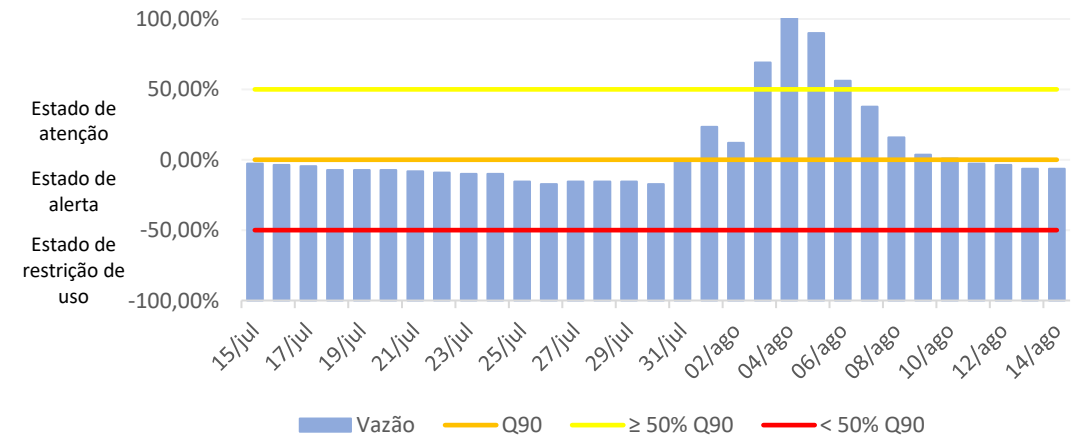
Evolução da Criticidade Hídrica nos últimos 30 dias³

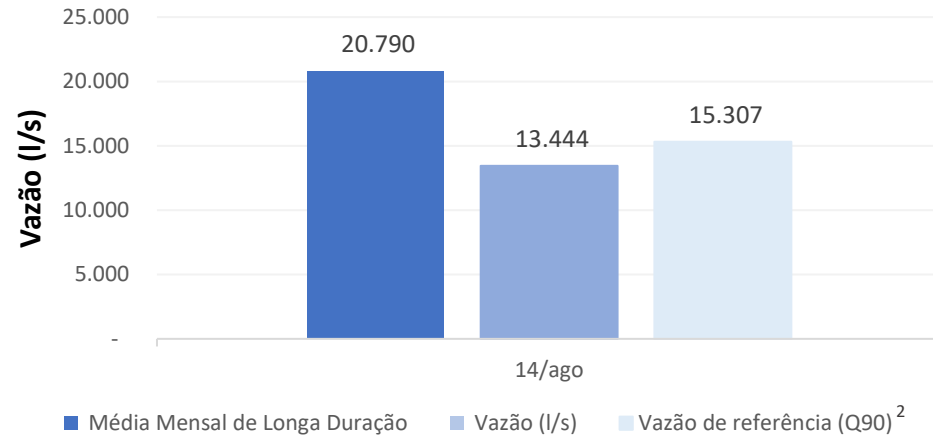
Vazão recente¹

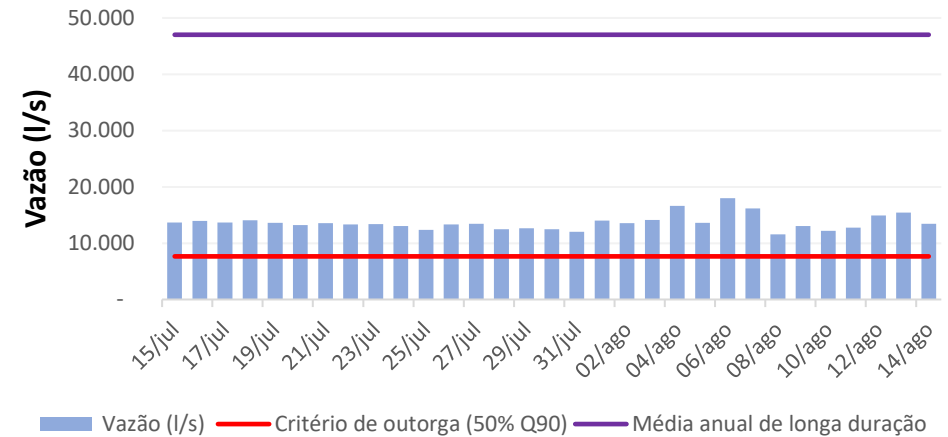
Histórico de Vazão nos últimos 30 dias

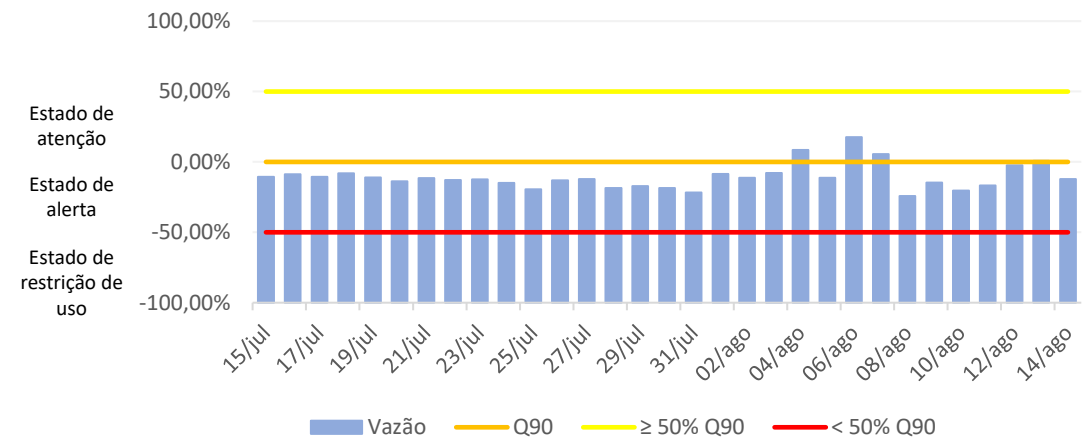
Evolução da Criticidade Hídrica nos últimos 30 dias³
