# Sala de Situação – AGERH/ANA

## Boletim de Acompanhamento Hidrológico

Boletim nº 177/2024

quarta-feira, 16 de outubro de 2024

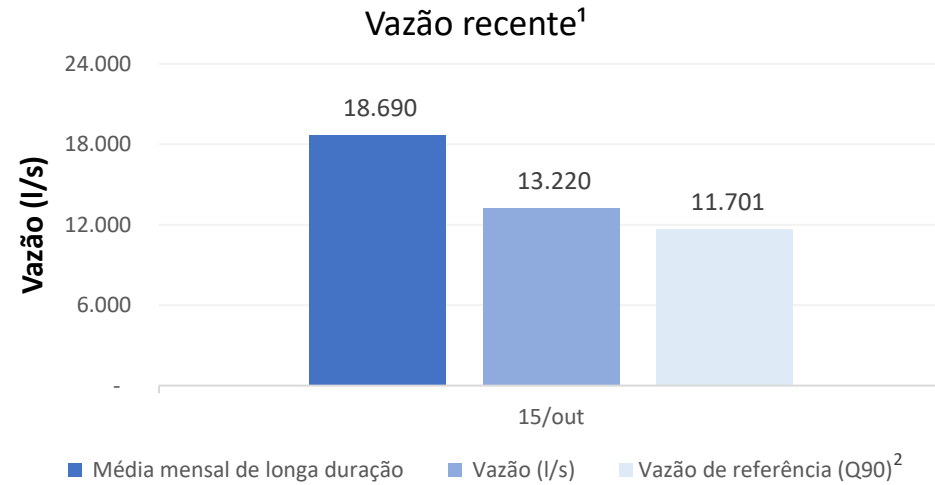
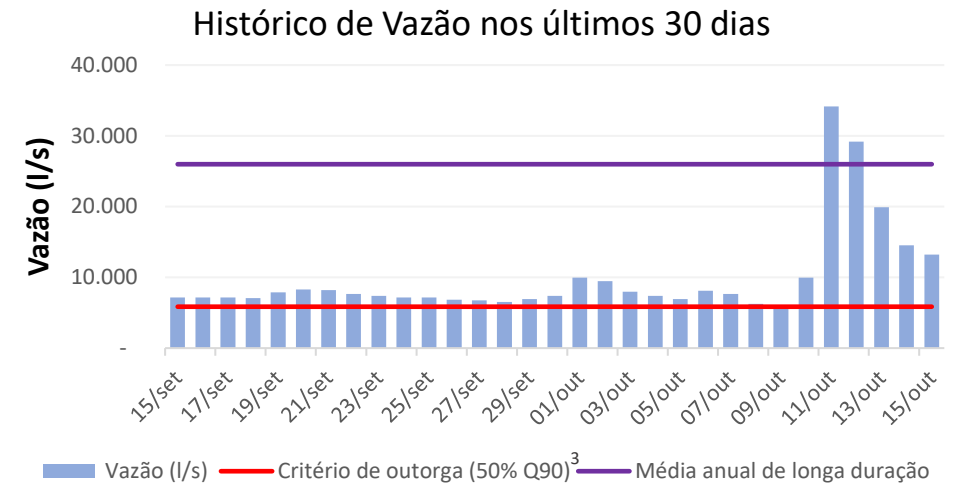
### Rio Jucu – Estação Fazenda Jucuruaba (57230000)

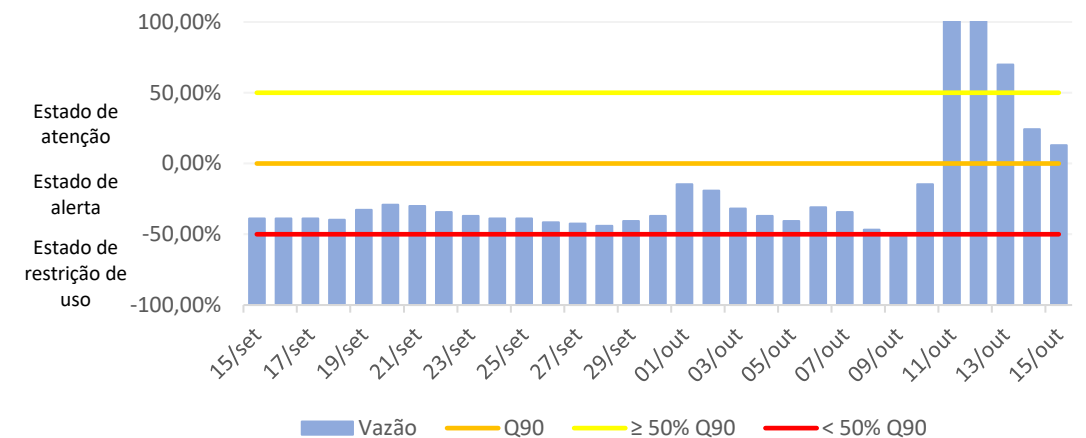
#### Evolução da Criticidade Hídrica nos últimos 30 dias<sup>4</sup>

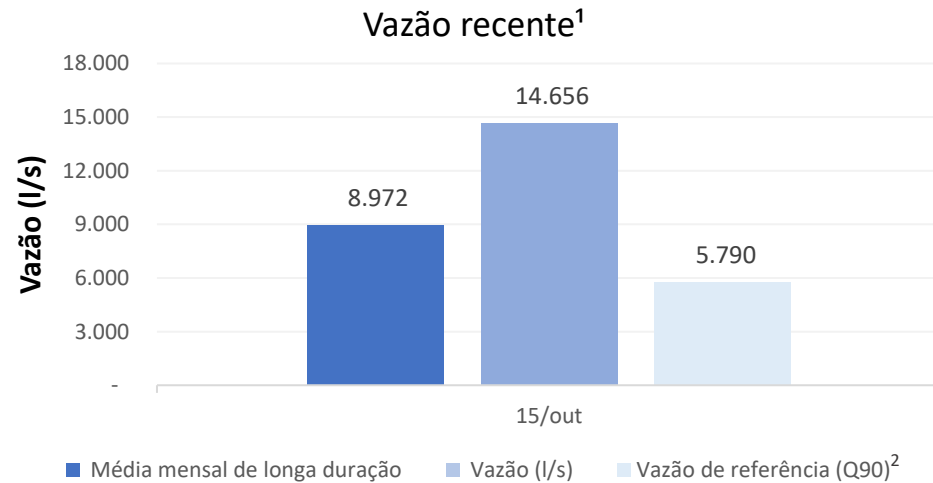
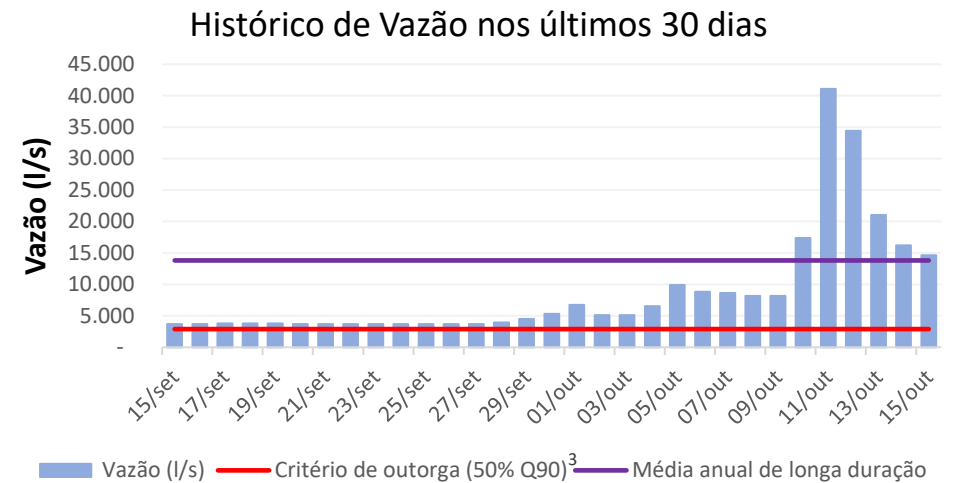
### Rio Santa Maria da Vitória – Estação Fazenda Santa Rosa

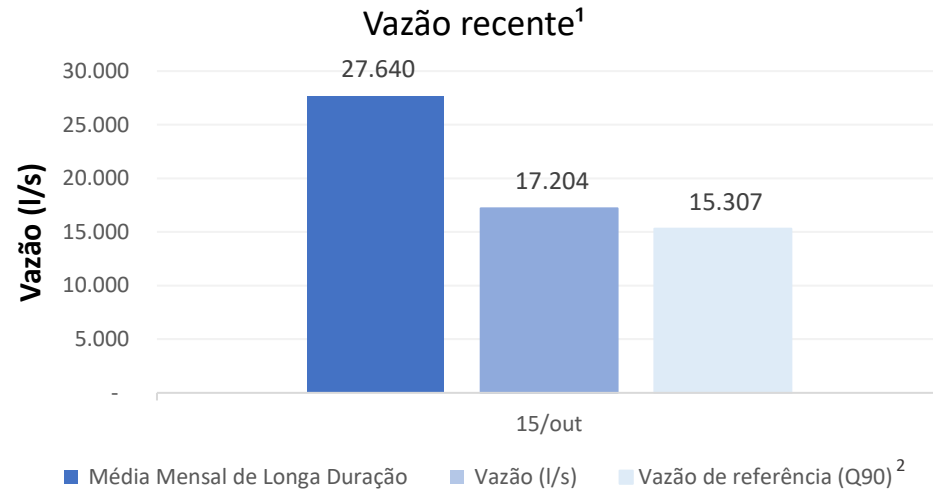
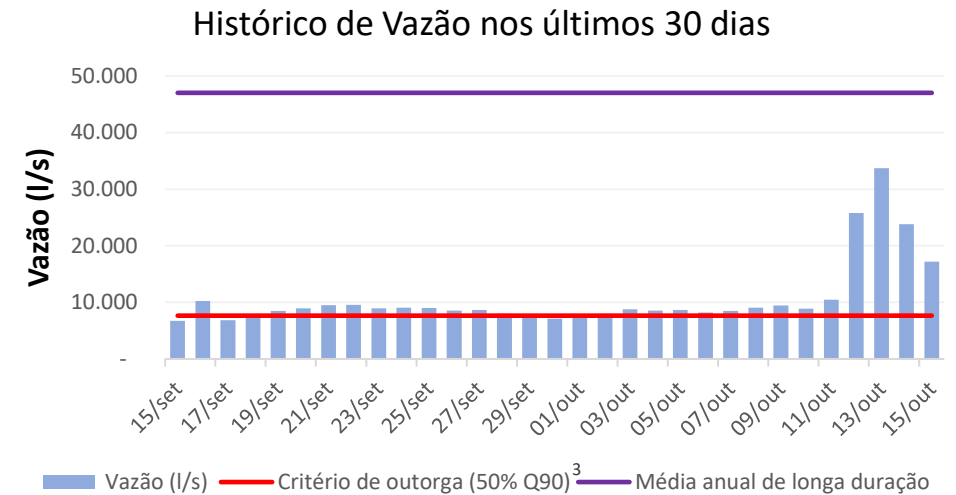
### Rio Itabapoana – Estação Ponte do Itabapoana (57830000)

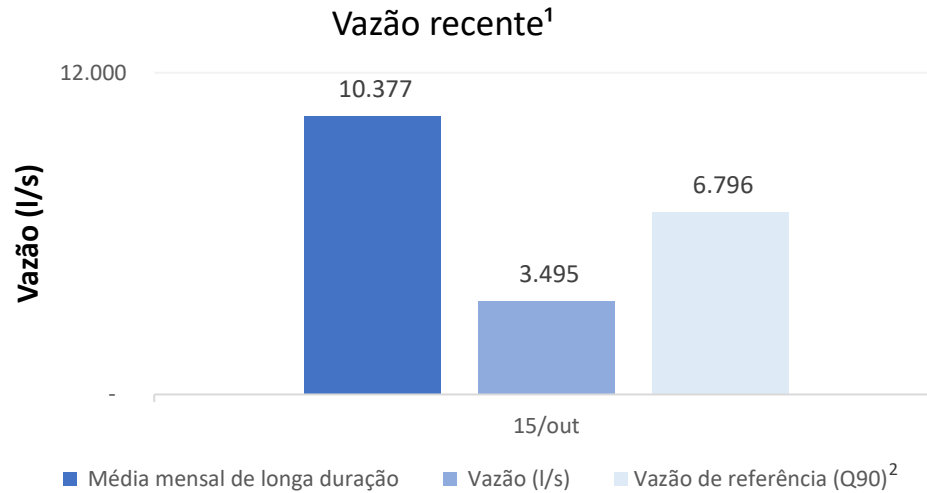
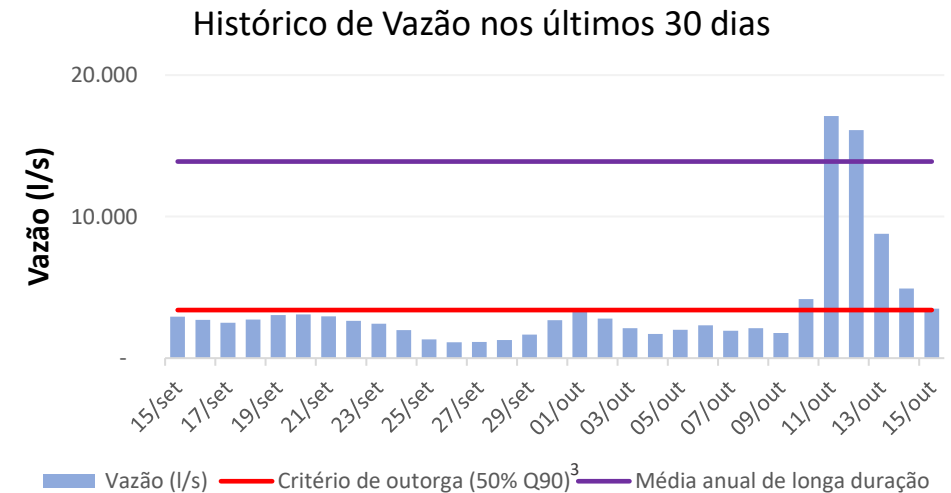
### Rio Jucu Braço Norte – Estação PCH São Pedro Montante (57150500)
