# Sala de Situação – AGERH/ANA

## Boletim de Acompanhamento Hidrológico

### Rio Jucu – Estação Fazenda Jucuruaba (57230000)

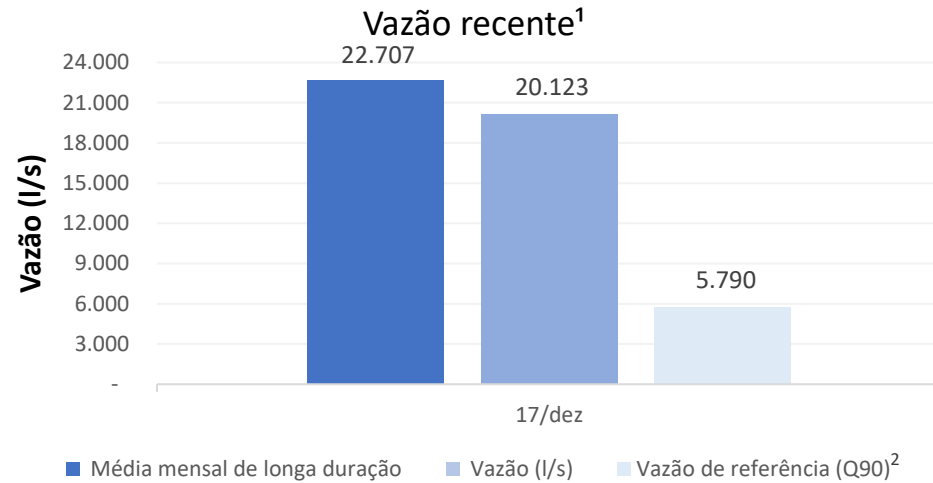
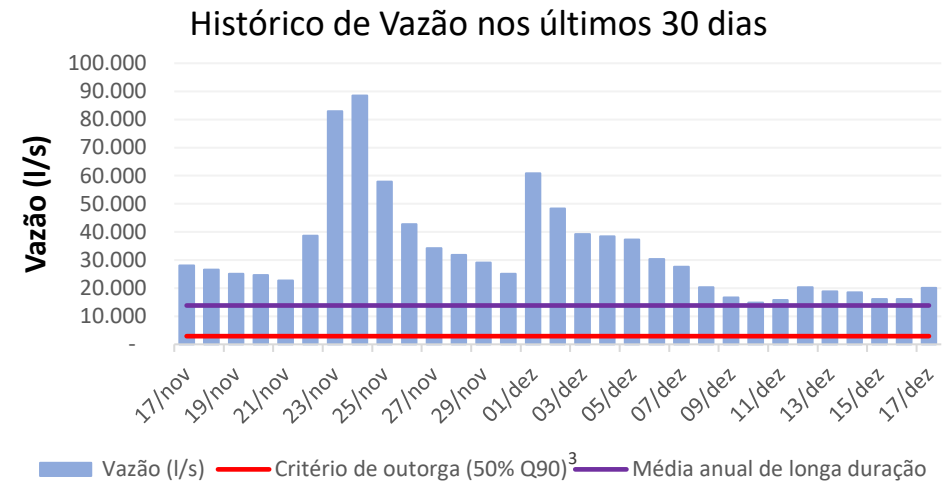
### Rio Santa Maria da Vitória – Estação Fazenda Santa Rosa

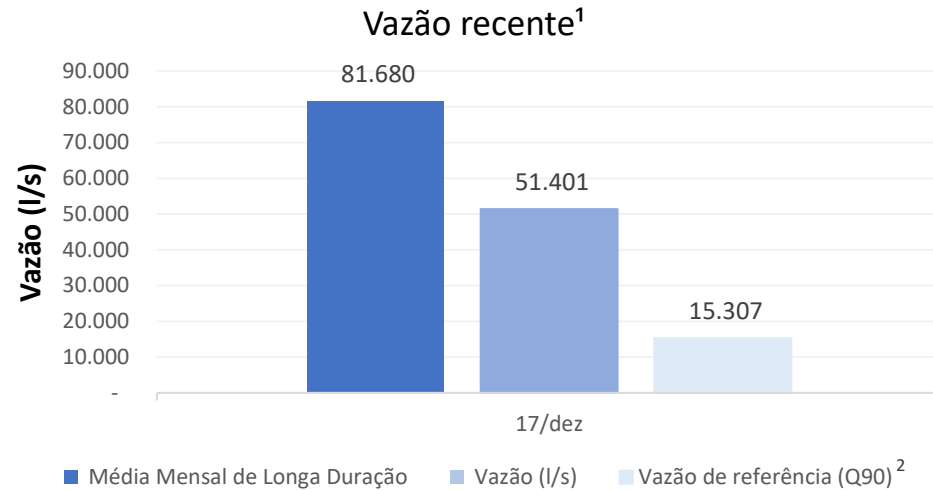
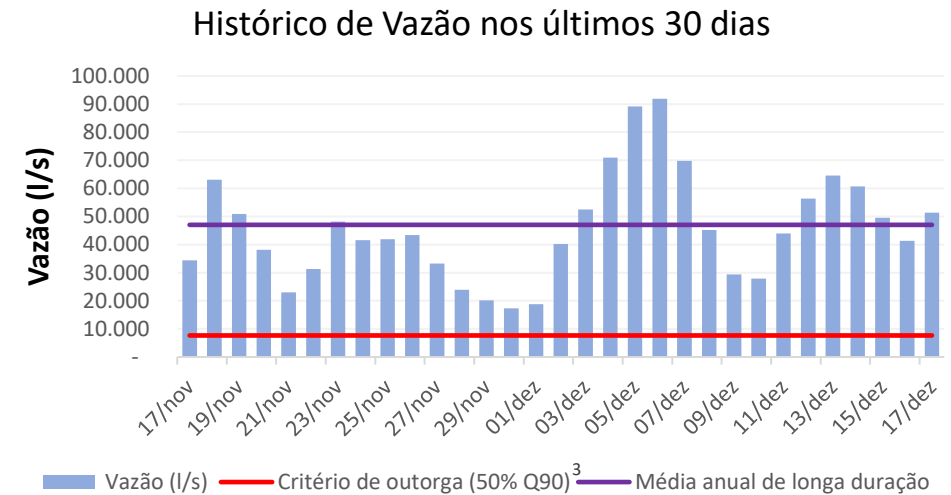
### Rio Itabapoana – Estação Ponte do Itabapoana (5783000)

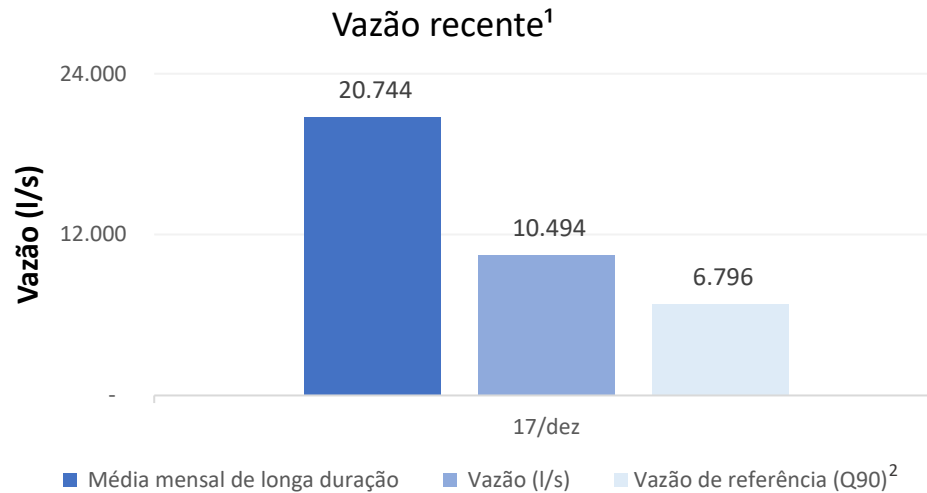
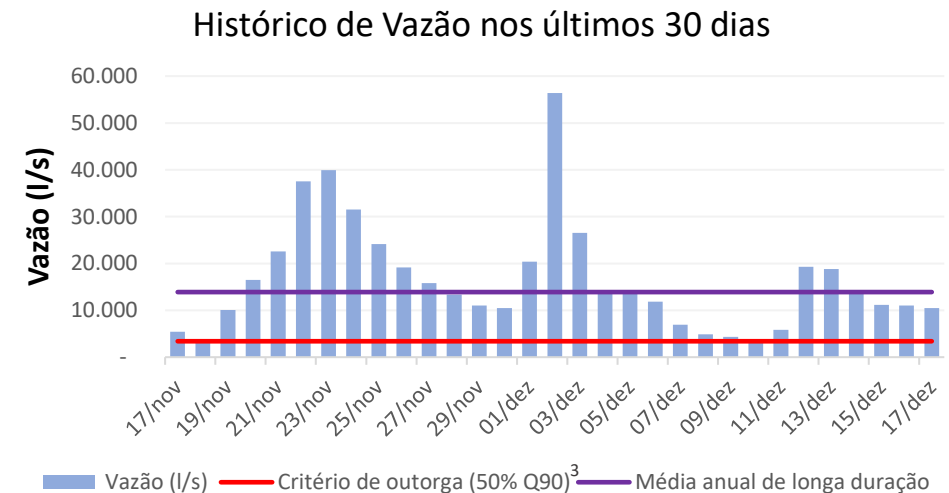
### Rio Jucu Braço Norte – Estação PCH São Pedro Montante (57150500)
