Sala de Situação – AGERH/ANA

Boletim de Acompanhamento Hidrológico

Rio Jucu Braço Norte – Estação PCH São Pedro Montante (57150500)

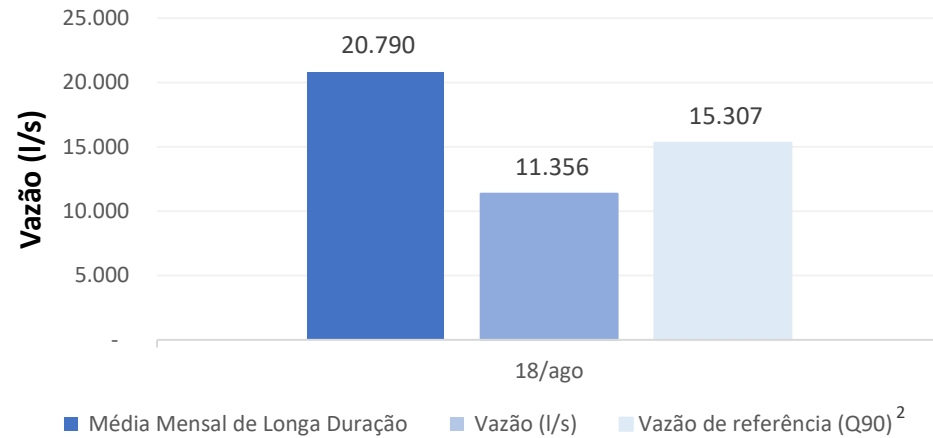
Vazão recente¹

1. Vazão no rio na data imediatamente anterior a publicação do boletim.
2. Utilizado o Q_{90} como vazão de referência, conforme Instrução Normativa Agerh nº 007/2020.
3. O índice de criticidade hídrica é uma razão entre as vazões calculadas e de referência (Q_{90}).
4. As médias de longa duração correspondem à média aritmética das vazões naturais médias verificadas durante a série histórica de observações.
