# Sala de Situação – AGERH/ANA

## Boletim de Acompanhamento Hidrológico

Boletim nº 158/2024

quinta-feira, 19 de setembro de 2024

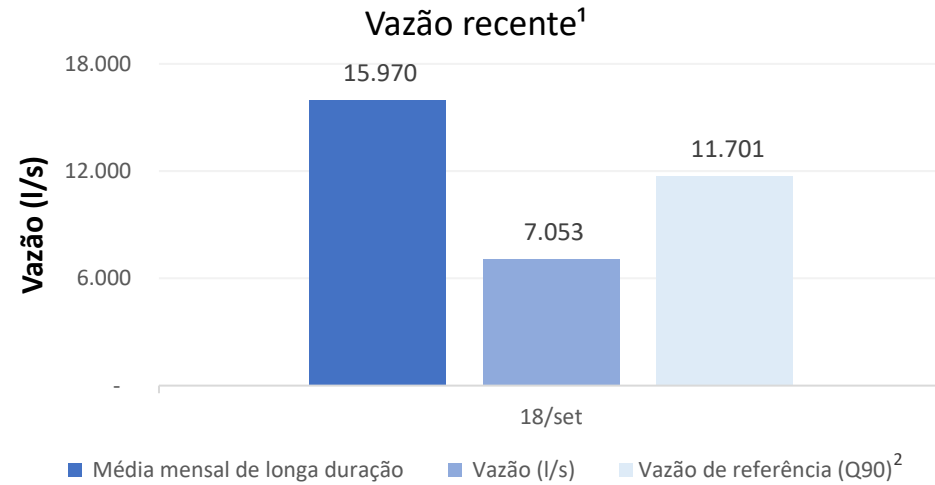
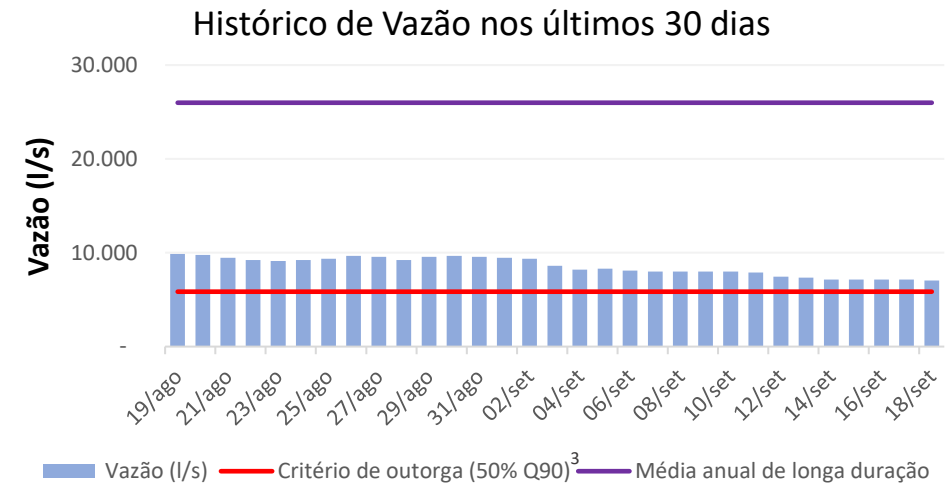
### Rio Jucu – Estação Fazenda Jucuruaba (57230000)

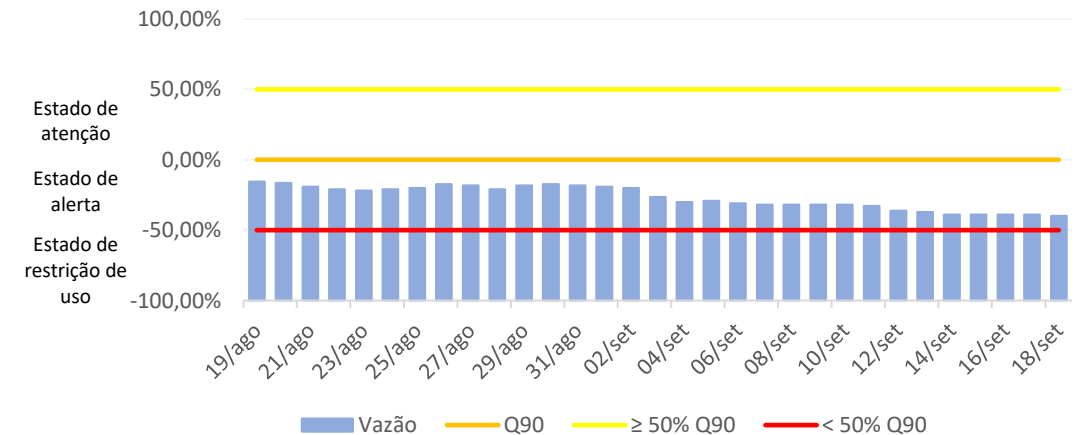
#### Evolução da Criticidade Hídrica nos últimos 30 dias<sup>4</sup>

1. Vazão no rio na data imediatamente anterior a publicação do boletim.
2. Utilizado o  $Q_{90}$  como vazão de referência, conforme Instrução Normativa Agerh nº 007/2020, art. 11.
3. Critério de outorga, conforme Instrução Normativa Agerh nº 007/2020, art. 12, inciso II.
4. O índice de criticidade hídrica é uma razão entre as vazões observada e de referência ( $Q_{90}$ ).
5. As médias de longa duração correspondem à média aritmética das vazões naturais médias verificadas durante a série histórica de observações.

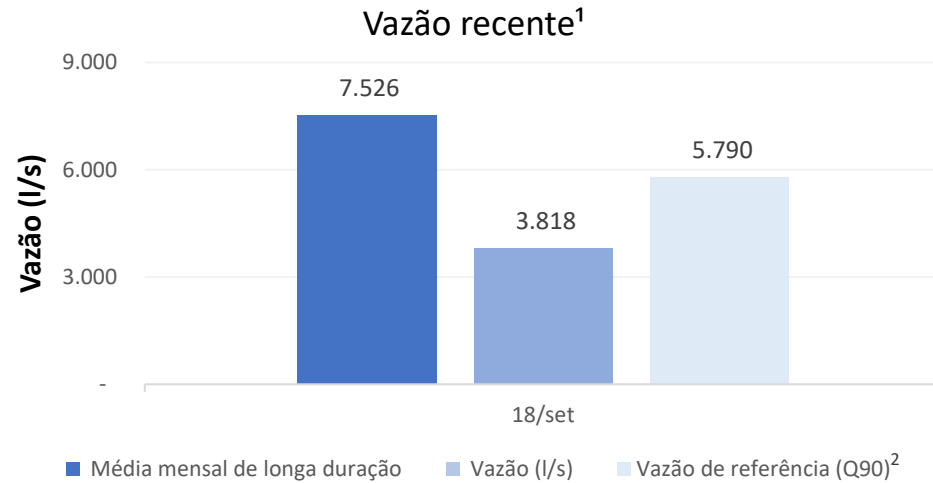
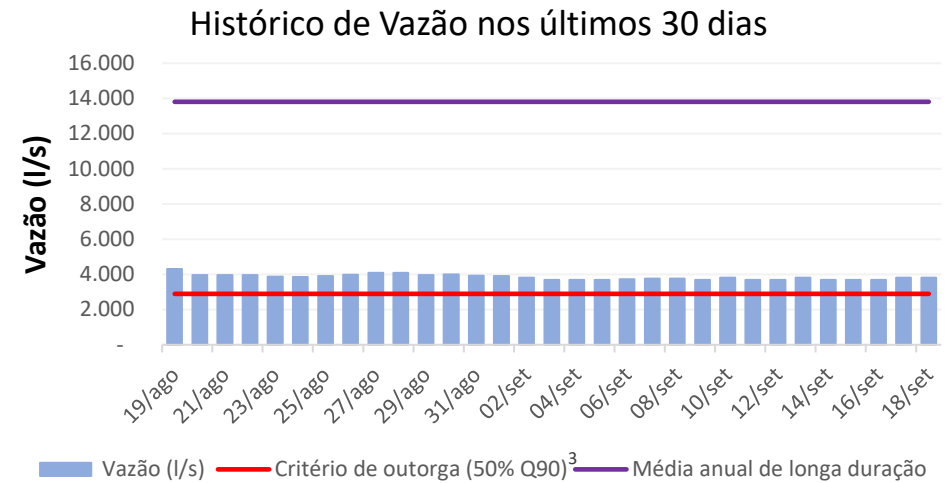
### Rio Santa Maria da Vitória – Estação Fazenda Santa Rosa

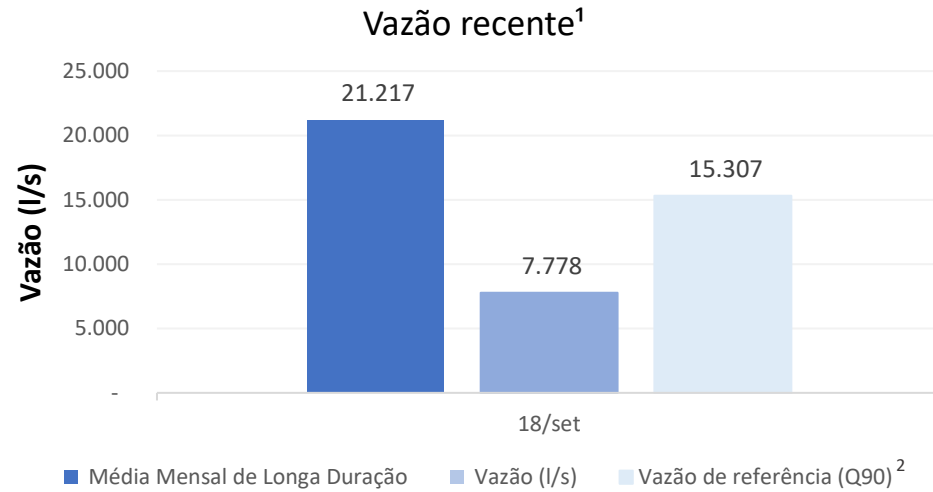
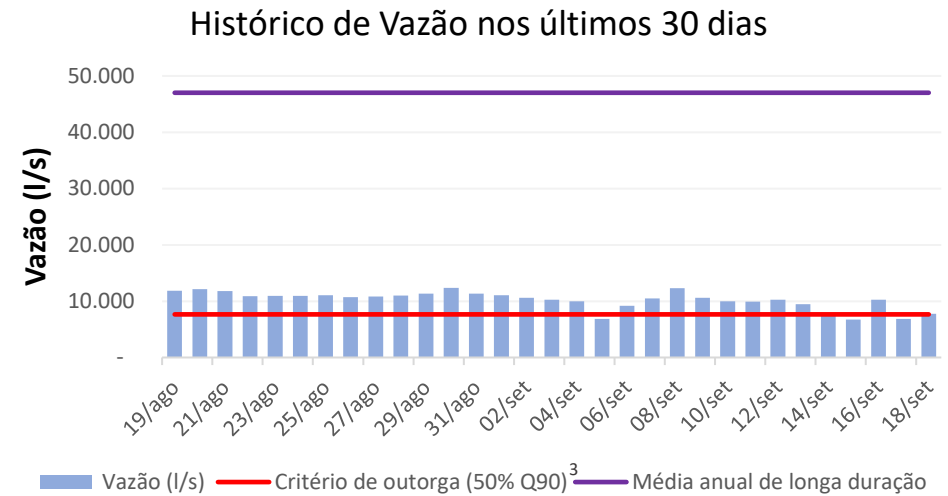
### Rio Itabapoana – Estação Ponte do Itabapoana (57830000)

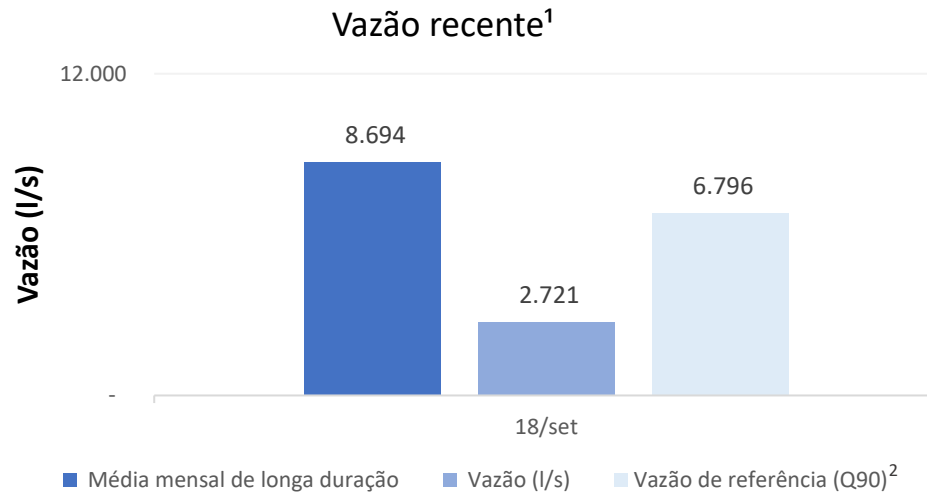
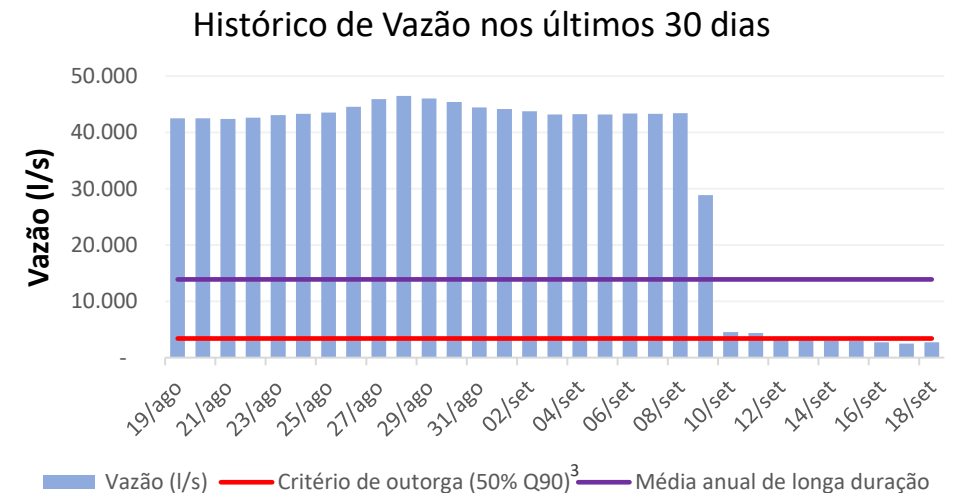
### Rio Jucu Braço Norte – Estação PCH São Pedro Montante (57150500)
